MILJÖTEKNISK MARK- OCH LUFTUNDERSÖKNING  
**LOKSTALLARNA, MJÖLBY**

2019-06-28

294572, Undersökning av Lokstallarna i Mjölby

MILJÖTEKNISK MARK- OCH LUFTUNDERSÖKNING, Lokstallarna, Mjölby

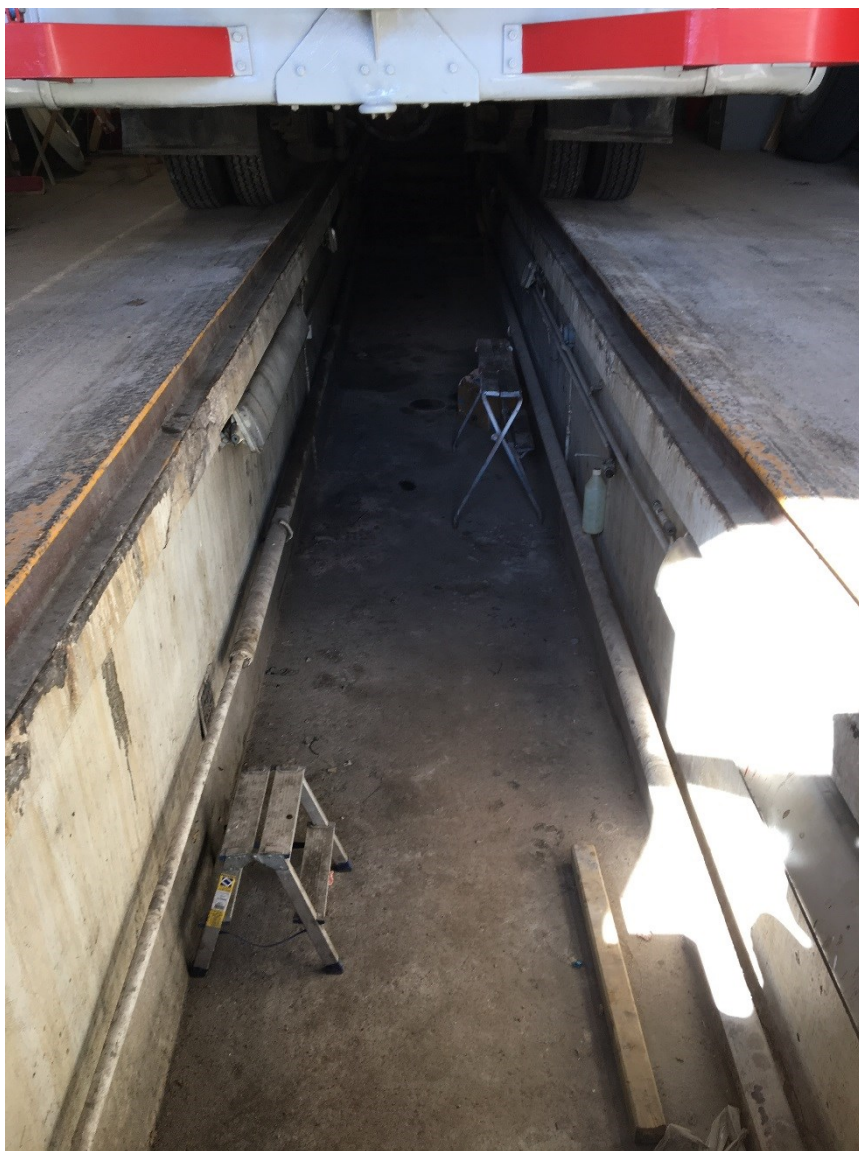
Vid platsbesök 2019-03-27 noterades smörjgropar inne i det f.d. lokstallets verkstadsdel, se figur 7. En golvbrunn kan skönjas i smörjgropen. Enligt VA-ritningar, se figur 9 och 10 löper en avloppsledning tvärs under smörjgroparna som avvattnas vidare mot slänten i väst. En oljeavskiljare ska enligt uppgift finnas omedelbart väster om byggnaden.

Figur 7. Smörjgrop.

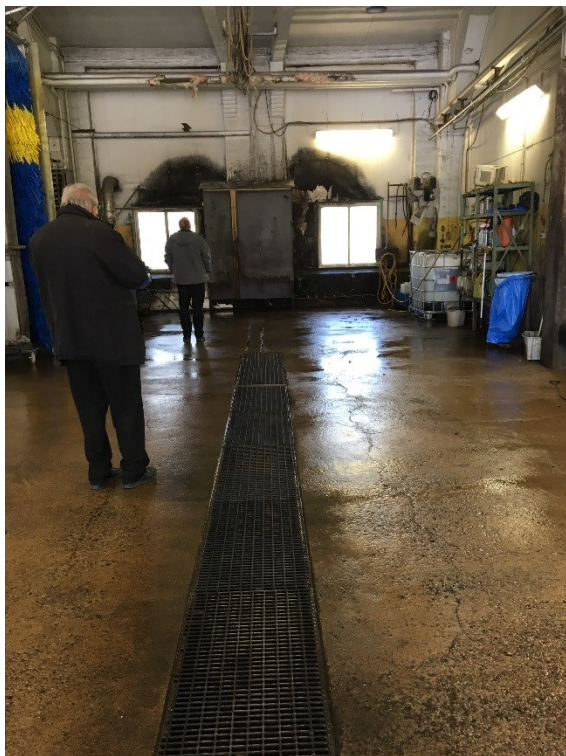
Figur 8. Spolplatta med uppsamling av tvättvatten i mittrännan.

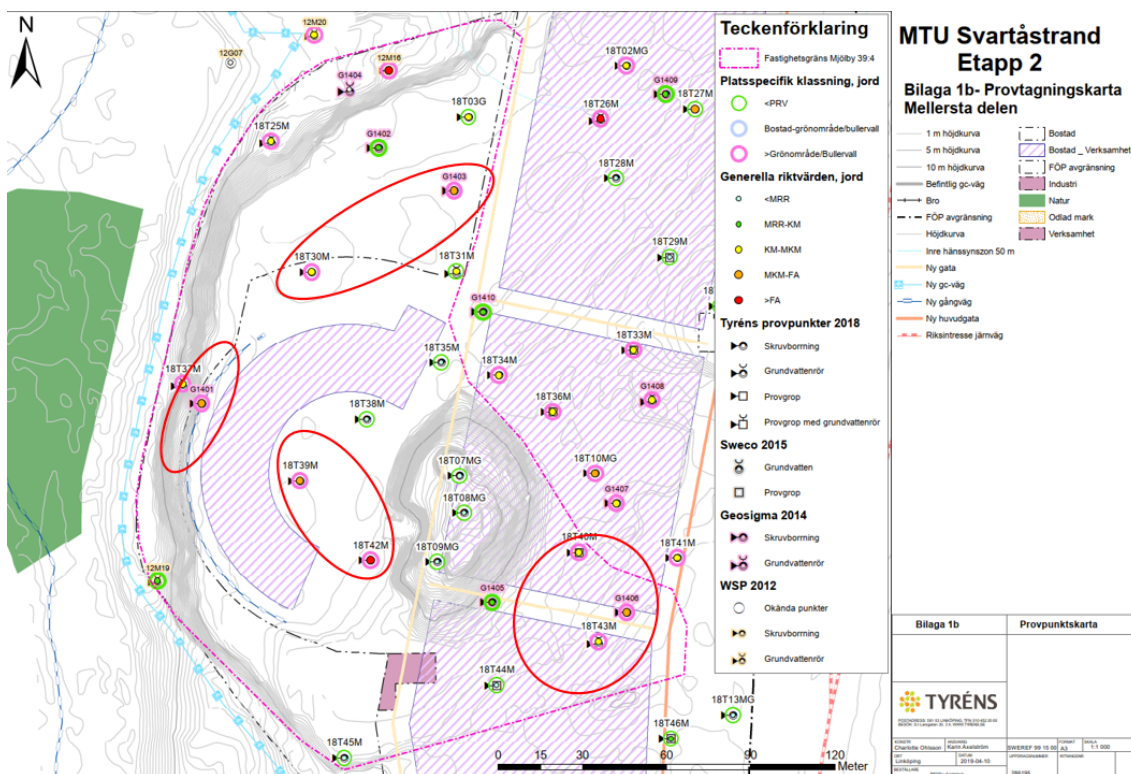
Området vid Svartåstrand har undersökts vid ett flertal tidigare tillfällen av olika konsulter, bland andra Tyréns. Vid Tyréns undersökningar 2018 (Miljöteknisk markundersökning Svartåstrand etapp 2, 2018-07-06) framkom att markföroreningar i form av petroleum, PAH och tungmetaller finns spridda över hela fastigheten (se figur 11). Det har dock varit oklart om föroreningarna hänger samman. På lokstallarnas innergård påträffades föroreningar av petroleum som kan hänga samman med den förorening som påträffats omedelbart väster om lokstallarna. På den stora parkeringsytan norr om lokstallarna har föroreningar påträffats i flera punkter som kan hänga samman med det förorenade området öster om aktuell fastighet. Även öster om det höjdområde som inrymmer ett bergrum har föroreningar påträffats.

Figur 11. De tidigare undersökta provpunkterna är färgade utifrån föroreningsgrad, se teckenförklaring. Rosa streckning visar fastigheten. Inringade områden visar var de kompletterande jordprovtagningarna utförts.

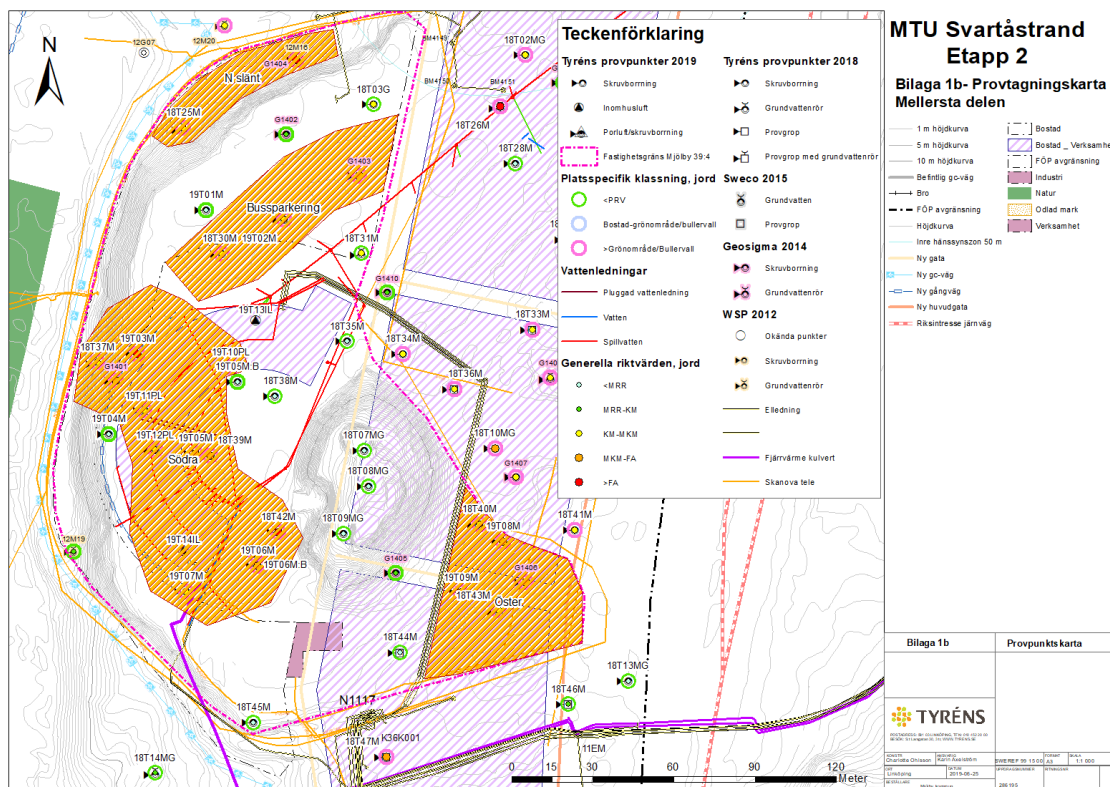
De undersökningar som utförts visar att jorden är påverkad av tidigare verksamhet över i stort sett hela området, med undantag av det markerade höjdområdet som finns i sydöstra delen av området. I 22 av 36 punkter konstaterades förorening i jord över platsspecifikt riktvärde för bostäder. Förutom det avvikande höjdområdet som konstaterats vara opåverkat förefaller även ett mindre område i norra delen av bussparkeringen vara opåverkad, så även norra delen av innergården och den södra delen av slänten mot Svartån, se figur 12. Dock bygger undersökningen på stickprovskontroll och det kan därför inte helt uteslutas att föroreningar i viss grad även finns inom dessa delområden.

Figur 12. Bedömd föroreningsutbredning i jord.

Föreliggande utredning har, som ovan nämnts, visat att föroreningar även finns under de f.d. lokstallarna även om det inte påvisats att föroreningarna i någon större omfattning sprids till inomhusluften. Om byggnaden övergår till annat nyttjande än dagens garage- och verkstadsverksamhet kan möjliga åtgärder för att minska risk för exponering av försiktighetskäl övervägas. Detta skulle kunna exempelvis vara att tillse att ventilationen fungerar tillfredställande med erforderlig luftomsättning och intag av ren luft och att otätheter såsom brunnar, rörgenomföringar och sprickor se över för att förhindra att markluft inte tillåts tränga upp genom plattan. Ytterligare sätt att hantera risk för ångor kan vara installation av "radonbrunn" eller annan ventilation för att skapa undertryck under byggnad.
