# Miljöinventering Mjölby lokstallar

Uppdrag 294999 Lokstall Mjölby

Titel på rapport: Miljöinventering

Beställare: Mjölby Kommun

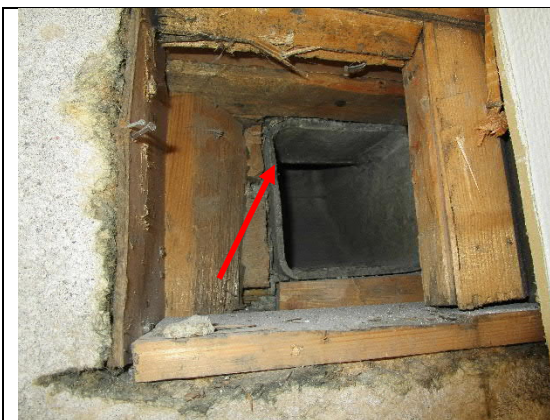
Exempel på eternitkanal med sannolikt asbestinnehåll

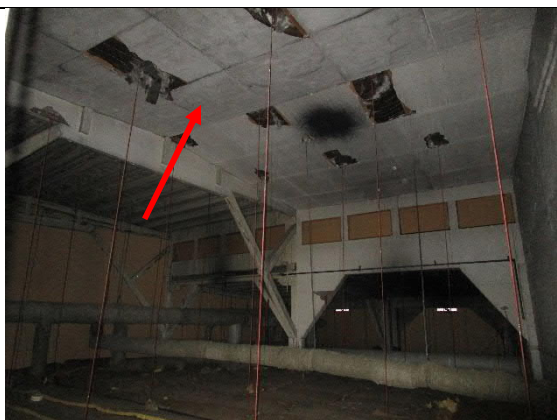
| Provbenämning | Analys | Material | Lokalisering | Analysresultat |
|---|---|---|---|---|
| PP 2:1 | Asbest | Mineralskiva | Vind | Asbest påvisas |

Mineralskivor på vind med asbestinnehåll

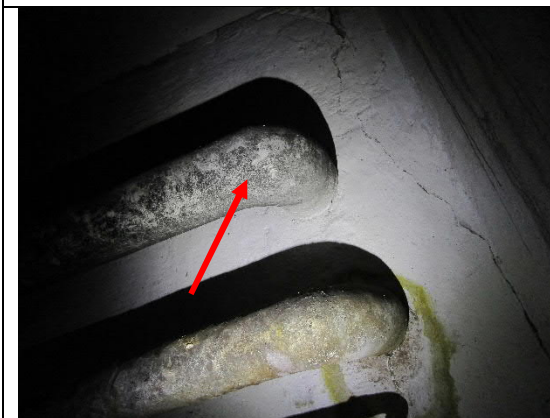
Exempel på rörböjar med asbestinnehåll

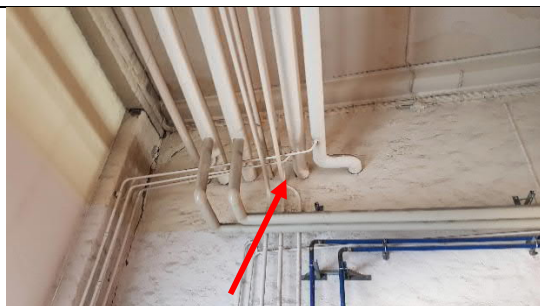
Exempel på rörböjar med asbestinnehåll

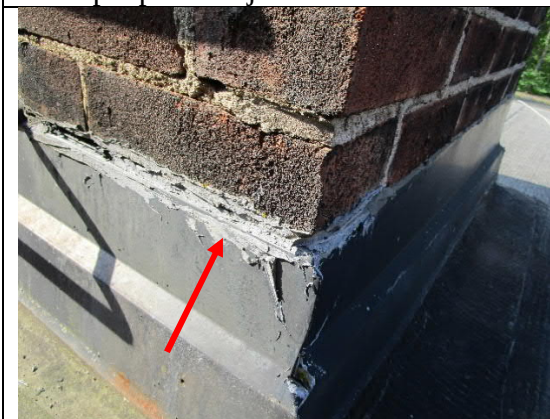
| Provbenämning | Analys | Material | Lokalisering | Analysresultat |
|---|---|---|---|---|
| PP 5 | Asbest & PCB | Fogmassa | Kring skorsten | Asbest påvisad<br>PCB ej påvisad |

Fogmassa vid skorsten, asbest påvisad.

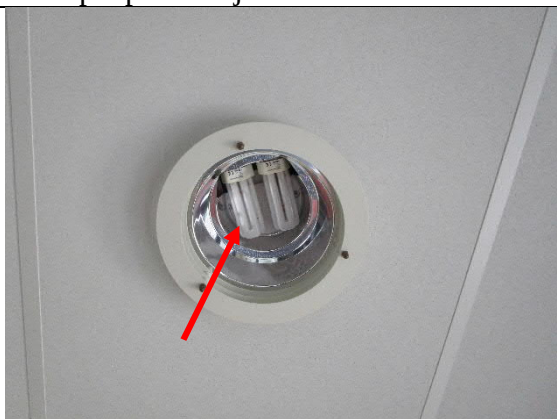
Lågenergilampa, med kvicksilver innehåll

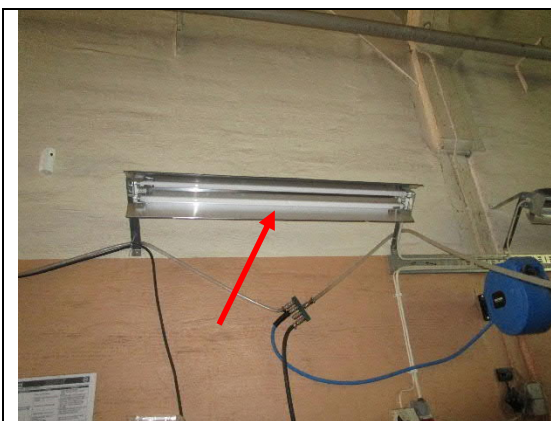
Äldre lysrörsarmatur med innehålla av kvicksilver och risk för PCB-innehåll i kondensatorer.

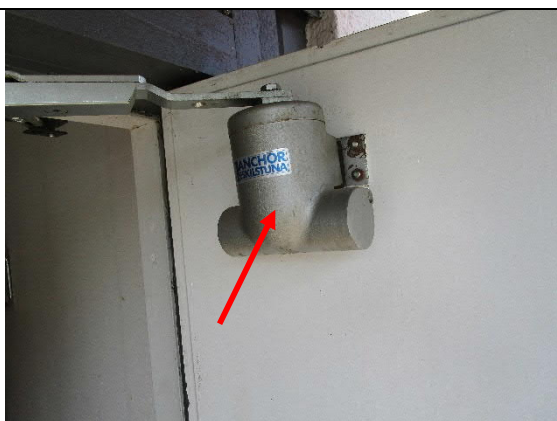
Exempel på äldre dörrstängare, kan innehålla PCB-olja.

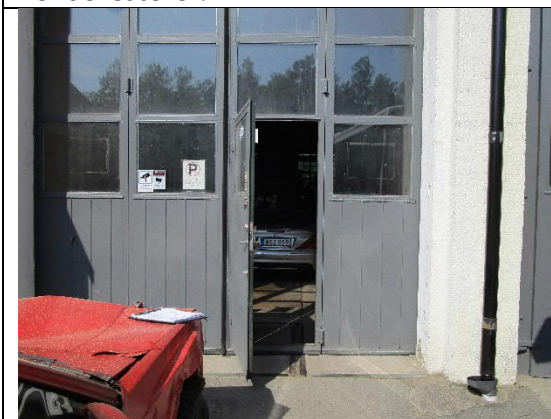
Exempelfoto på port som kan innehålla Freoner i isoleringsmaterialet.

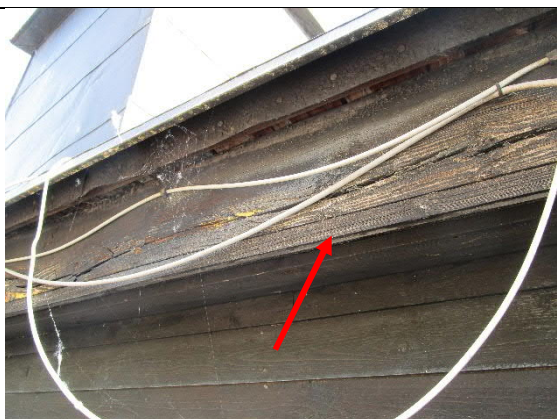
Övre takfot på lokstall, innehåller höga halter av PAH, troligtvis kreosotbehandlat virke.

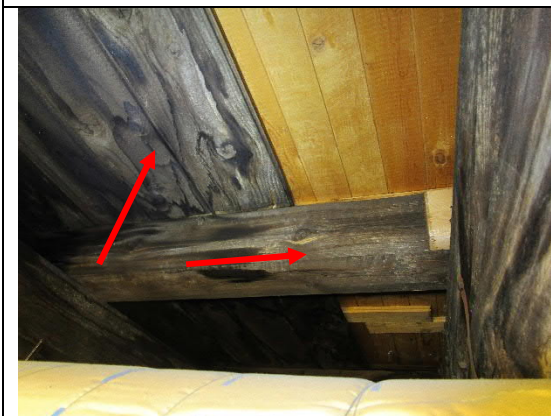
Vind Lokstall ovan kontorsdel, Trämateriell generellt behandlat med träskyddsmedel av typen kreosot med innehåll av PAH

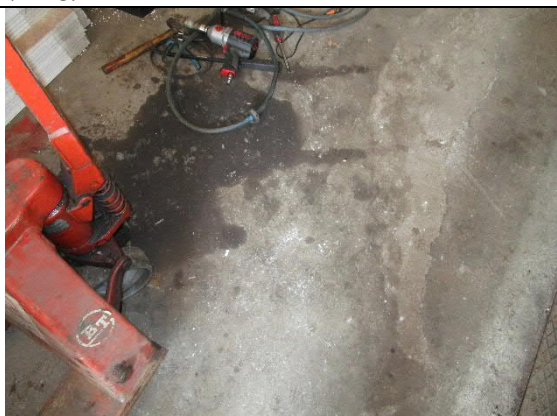
Exempelfoto över betonggolv förorenat av petroleumprodukter gäller generellt samtliga golvytor som används som verkstad eller använts i äldre verkstadsverksamhet.

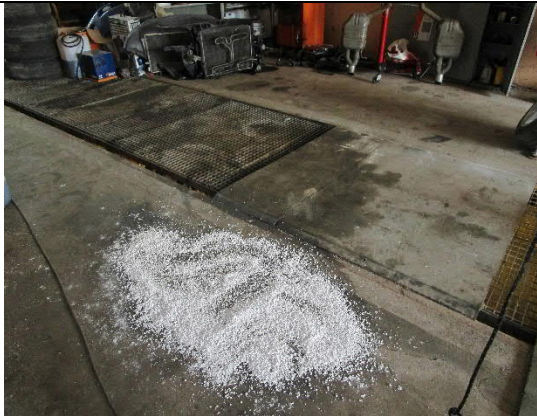
| <p>Exempelfoto förorenat betonggolv.</p> | <p>Kylaggregat monterade på gula husets tak innehållande kylmedium som ska omhändertas</p> |

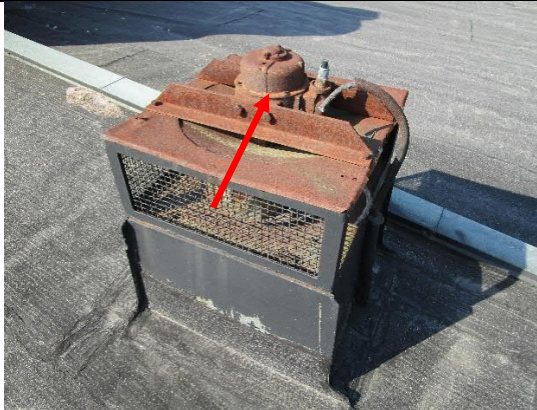
| <p>Exempel på takmonterad äldre fläkt (Lokstall) som kan innehålla PCB-olja.</p> | <p>Exempel på kemikalier och liknande produkter som finns och används i verkstad/tvätthallar.</p> |

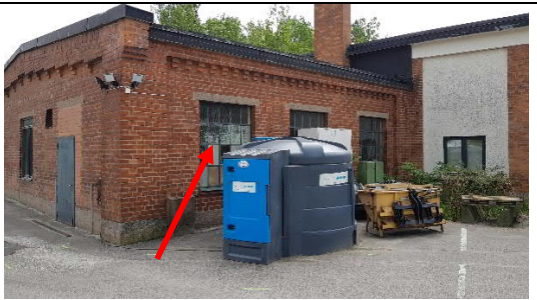
| Provbenämning | Analys | Material | Lokalisering | Analysresultat |
|---|---|---|---|---|
| PP 10 | Asbest | Fönsterkitt | Lokstall utvändigt | Asbest påvisad |

| <p>Fönsterkitt äldre fönster (Lokstall) innehåller asbest</p> | <p>Tjärpapp mellan grundmur och tegel (Lokstall) innehåller PAH samt alifater och aromater och behandlas som Farligt avfall vid åtgärd.</p> |

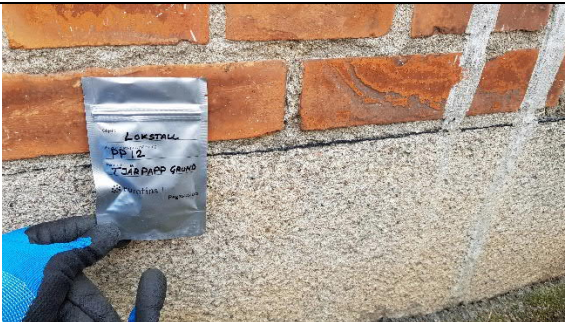
| Provbenämning | Analys | Material | Lokalisering | Analysresultat |
|---|---|---|---|---|
| PP 12 | PAH, Alifater & Aromater | Tjärpapp | I grundmur under tegel | FA - PAH<br>Alifater, och Aromater |
