Mjölby kommun

## **KULVERTERING HYGNESTADBÄCKEN, VÄDERSTAD**

**Utredning av Hygnestadbäckens kapacitet genom tätorten,  
kapacitetspåverkande faktorer, samt möjliga åtgärder för att  
minska risken för översvämningar.**

**Rapport  
Stockholm 2009-03-09**

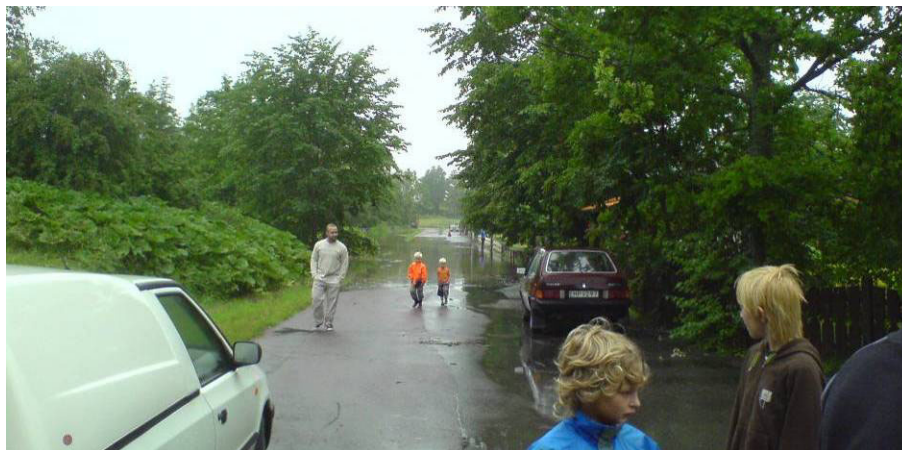
Figur 2.4.1 och 2.4.2 visar Bäckgatan den 9 juli med stigande nivåer.

Figur 2.4.1. Översvämning, Bäckgatan, Väderstad, 2007-07-09 kl. 10:30. Foto: Mjölby kommun

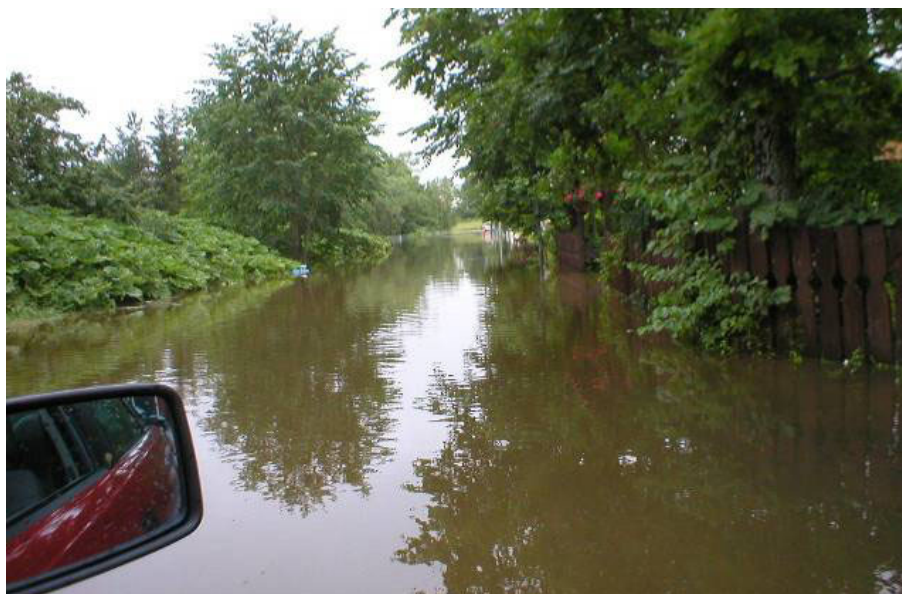
Figur 2.4.2. Översvämning, Bäckgatan, Väderstad, 2007-07-09 på kvällen. Foto: Mjölby kommun

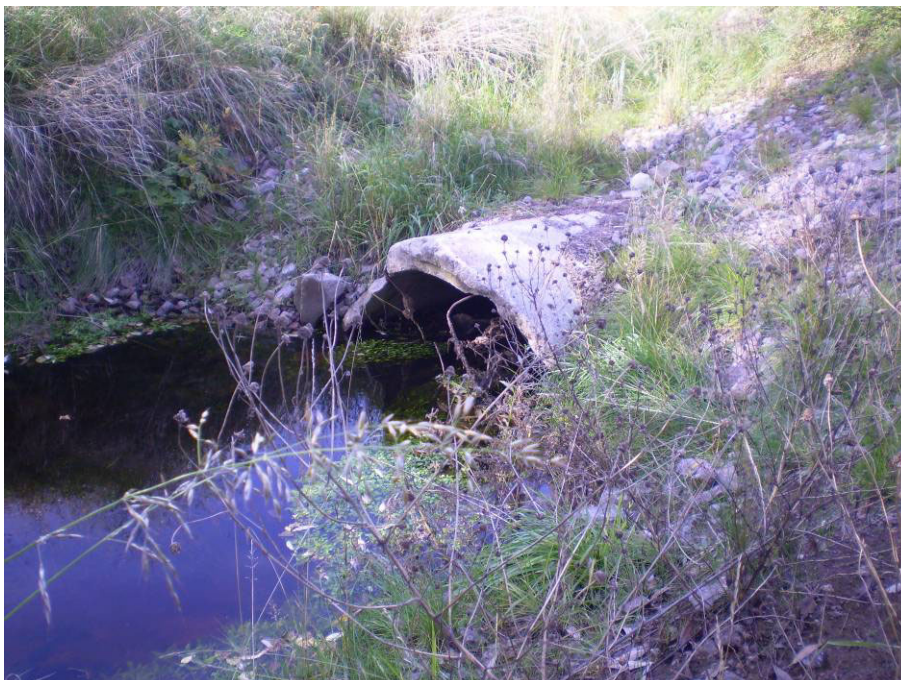
Under gamla E4 löper en betongtrumma med dimension 1000 mm, se figur 3.2.1. Trumman korsar vägen diagonalt och längden är cirka 35 m. Vägen byggdes på 1970-talet och det kan antas att trumman är av samma ålder. Vägen är upphöjd i förhållande till omgivningen och utgör därför en barriär när trumman nått maximal kapacitet.

*Figur 3.2.1. Inlopp till trumma under gamla E4, 2008-10-03. Foto: Sweco*

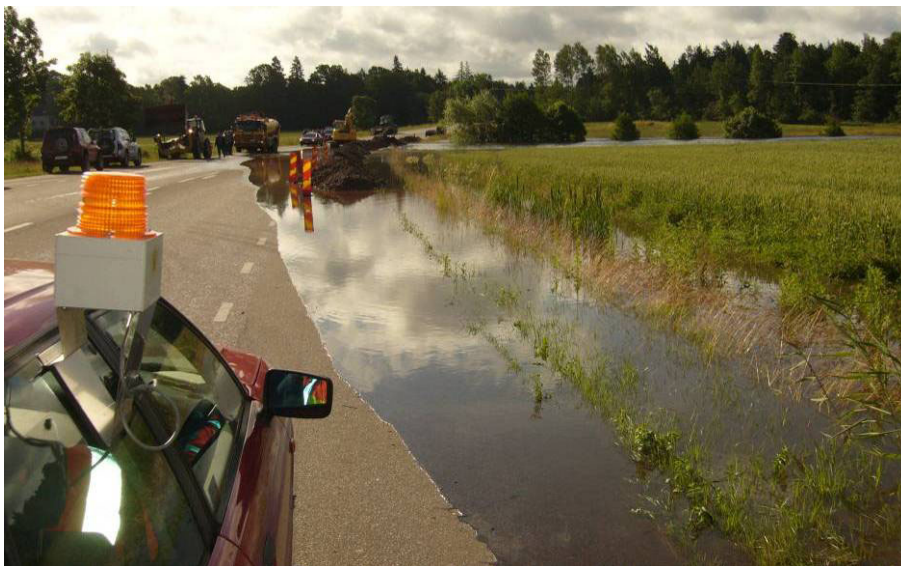
Enligt Tekniska kontorets loggbok från översvämningstillfället, beslutade räddningstjänsten på kvällen måndagen den 9 juli att inflödena till Väderstad skulle däckas. Bäckens däckades avsiktligt vid vägtrumman i fråga. Figur 3.2.2 visar vattnets utbredning med fördämningen på plats. Enligt uppgift från filmsekvens som togs vid översvämningstillfället, var denna fördämning på plats fram till tisdag den 10 juli på förmiddagen. Fördämningen öppnades då, men man blockerade delvis på nytt för att inte nivåerna skulle stiga för snabbt.

Figur 3.2.2. Tillfällig skyddsfördämning vid trumman under gamla E4, 2007-07-10.  
Foto: Mjölby kommun.

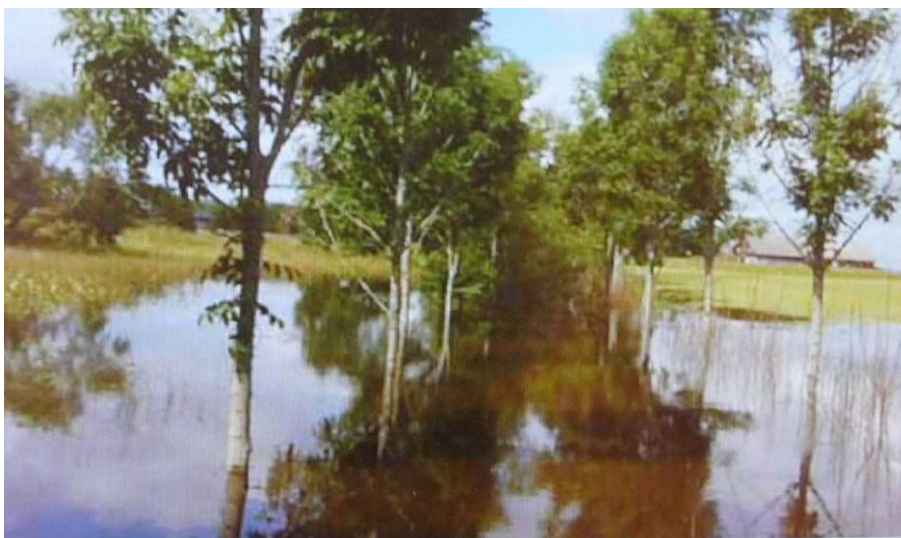
Figur 3.3.1. Hygnestadbäcken vid ödekyrkogården, vy uppströms, 2007-07-10. Foto: Mjölby kommun

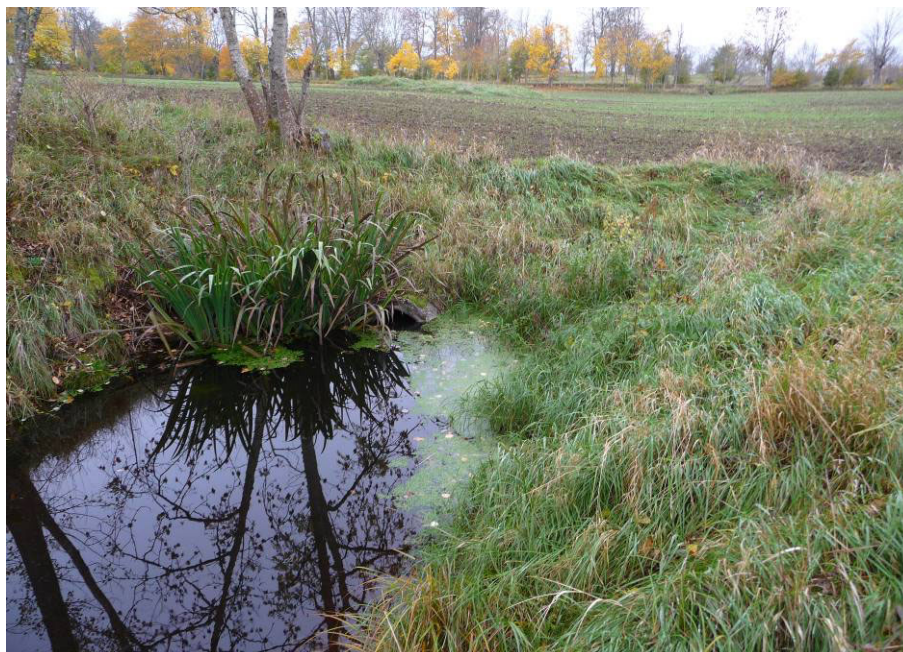
Figur 3.4.2 visar att nivån står högt i utloppet, även när inte någon höglödessituation råder. Detta visar på att kapacitet för att ta emot högre flöden är begränsad.

Figur 3.4.2. Vy uppströms från Boberg, 2008-10-16. Notera nivån i utloppet. Foto: Mjölby kommun

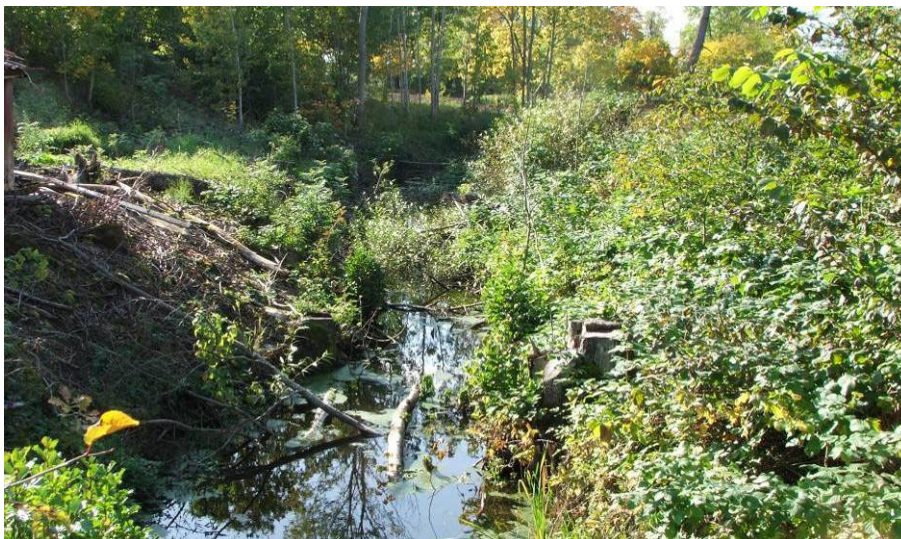
Sträckan nedströms kulverten går genom Boberg vilket är en samling gårdar i Väderstads utkant. Vid fältbesöket 2008-10-03 (figur 3.5.1) var vegetationen tät. Kvistar, grenar m.m. låg i bäckfåran, medförande betydande fördröjning/försämring av kapaciteten. Enligt uppgift från kommunen var situationen liknande i juli 2007.

*Figur 3.5.1. Vy uppströms vid Boberg, 2008-10-03. Foto: Sweco*

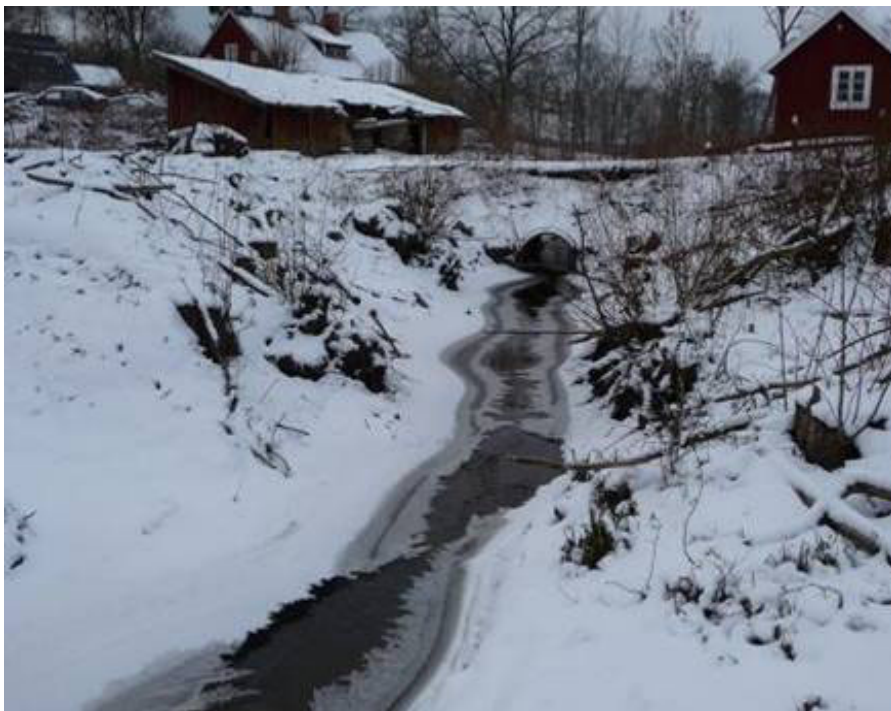
Vid Boberg korsas bäcken av en uppfartsväg. Under vägen leds vattnet i en 1000 mm betongtrumma, figur 3.6.1 visar utloppet. Trummans längd är cirka 9 m. Vägen i sig går precis ovanpå trumman, varför det kan antas att vägen översvämmas vid stora flöden.

*Figur 3.6.1. Vy uppströms mot vägtrumma vid Boberg, 2009-02-10. Foto: Mjölby kommun.*

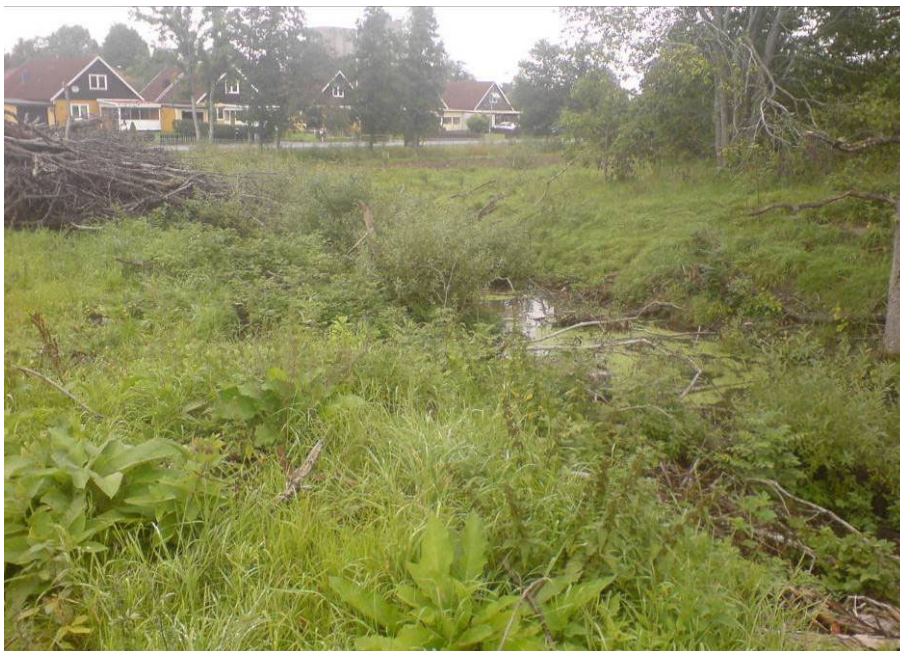
Bäcken har i uppströms ände av sträckan ett naturligt förlopp. På vissa ställen i bäcken har material ansamlats, och detta påverkar kapaciteten negativt. Framför allt gäller det en sträcka uppströms Bäckgatan (figur 3.7.1) där intilliggande mark använts som upplag för gräsklipp, kvistar, grenar m.m. och en del av detta material har hamnat i bäcken. I juli 2007 fanns en hel del oönskat material på detta ställe.

*Figur 3.7.1. Önskat material i bäcken, 2008-09-09. Bäckgatan i bakgrunden. Foto: Sweco.*

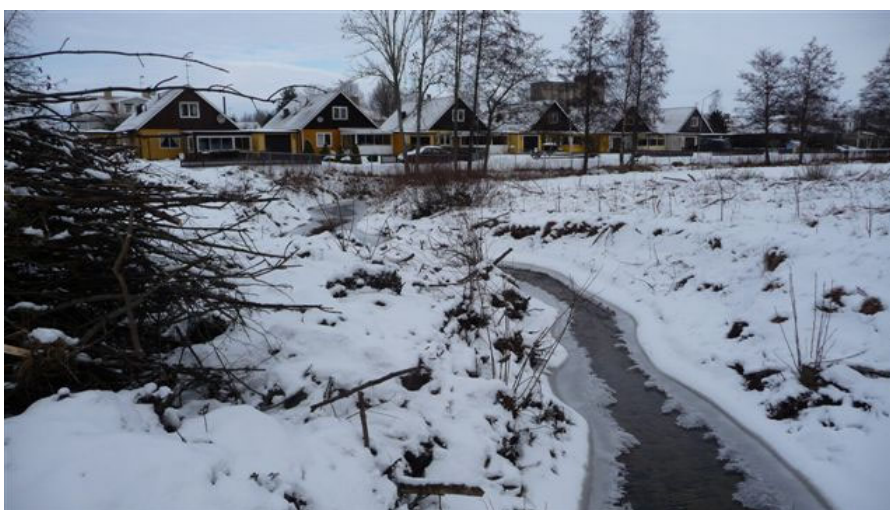
*Figur 3.7.2. Bäcken efter markägares röjning, 2009-02-10. Bäckgatan i bakgrunden. Foto: Mjölby kommun.*

Berörd markägare kom 2008-12-11 överens med kommunen om rensning av den aktuella sträckan, vilket genomfördes i januari-februari 2009. Figur 3.7.2 visar motsvarande sträcka efter rensning. Bilden visar att flödes hastigheten har ökat, även vid ett flöde som är lägre än i september 2008.

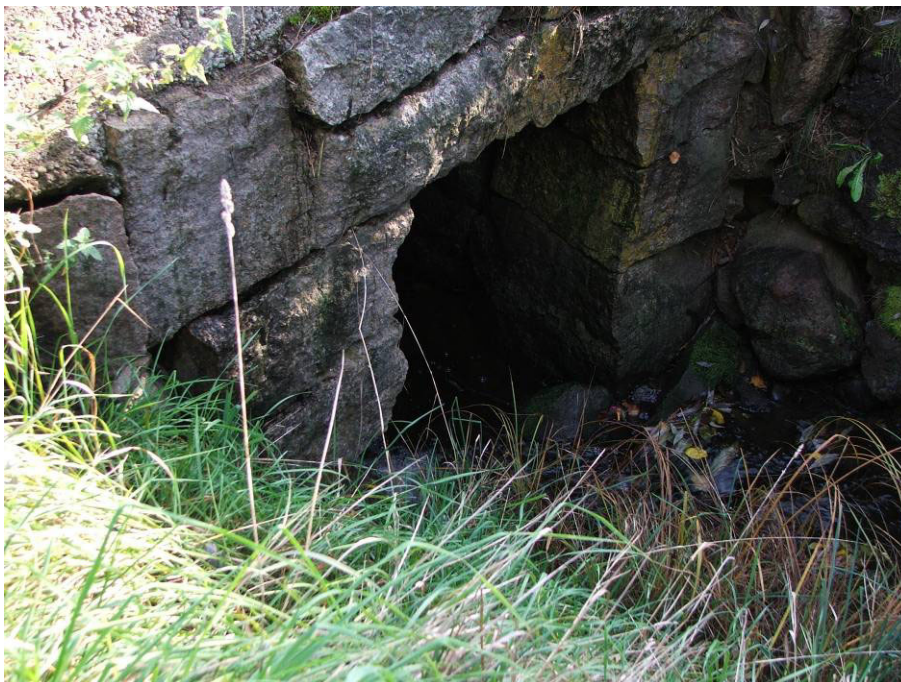
Detta är en vägbro, från den gamla skolan och under Vallsbergsvägen med tillfartsvägar. Det handlar om en äldre stensatt rektangulär kulvert med höjd 1,40 m och bredd 1,60 m. Se figur 3.8.1. Den ansluter direkt till 3.9 utan någon öppen sträcka.

*Figur 3.8.1. Inlopp till stensatt kulvert under Vallsbergsvägen, 2008-10-03. Foto: Sweco*

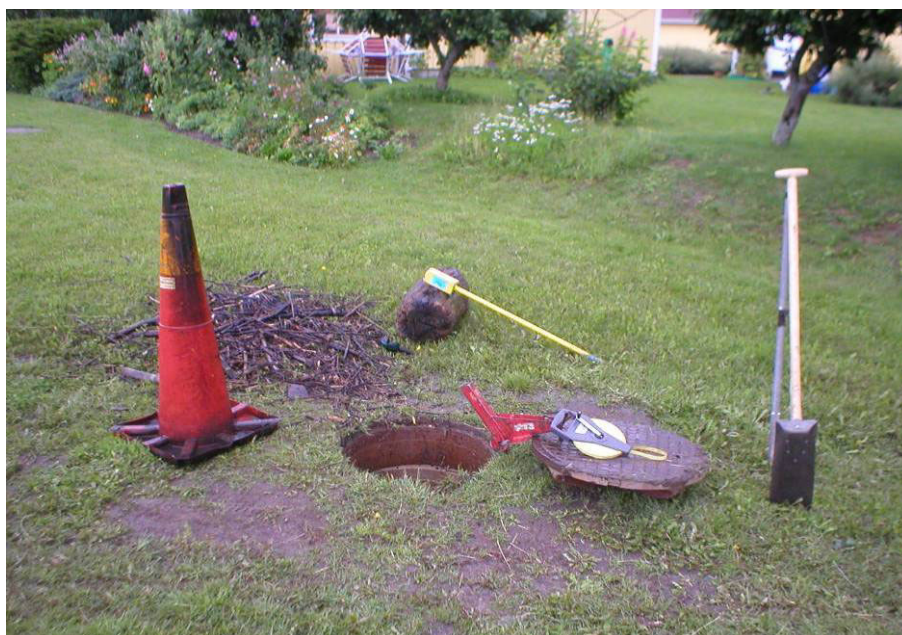
Figur 3.10.1. Nedströms simhallen, 2007-07-11. Foto: Mjölby kommun

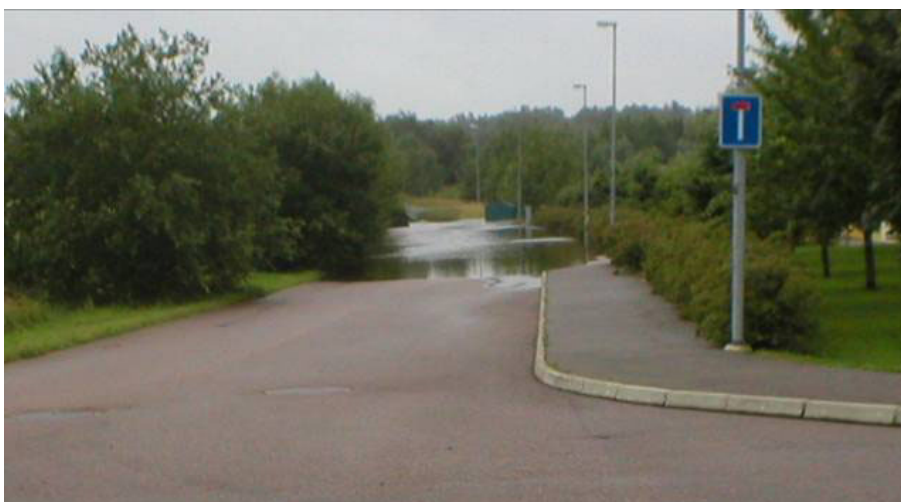
I juli 2007 var nästan hela Storgårdsvägen översvämmad (figur 3.11.2).

*Figur 3.11.2. Storgårdsvägen, 2007-07-09. Foto: Mjölby kommun*

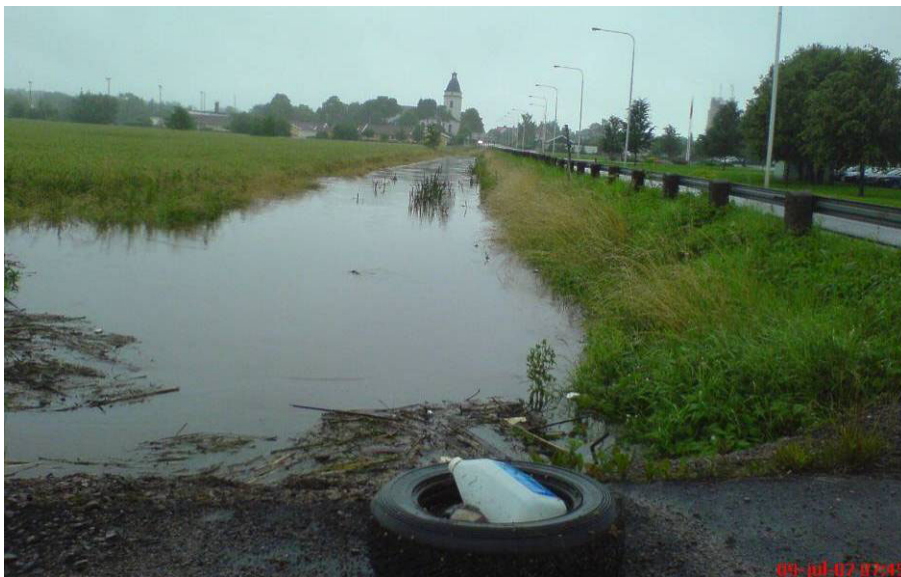
Figur 3.11.3 visar nedströms ände av sträckan (vid Surbo) under översvämningen 2007-07-09. Jämför med omslagsbilden.

Figur 3.11.3. Vy uppströms från avloppspumpstation, 2007-07-09. Foto: Mjölby kommun

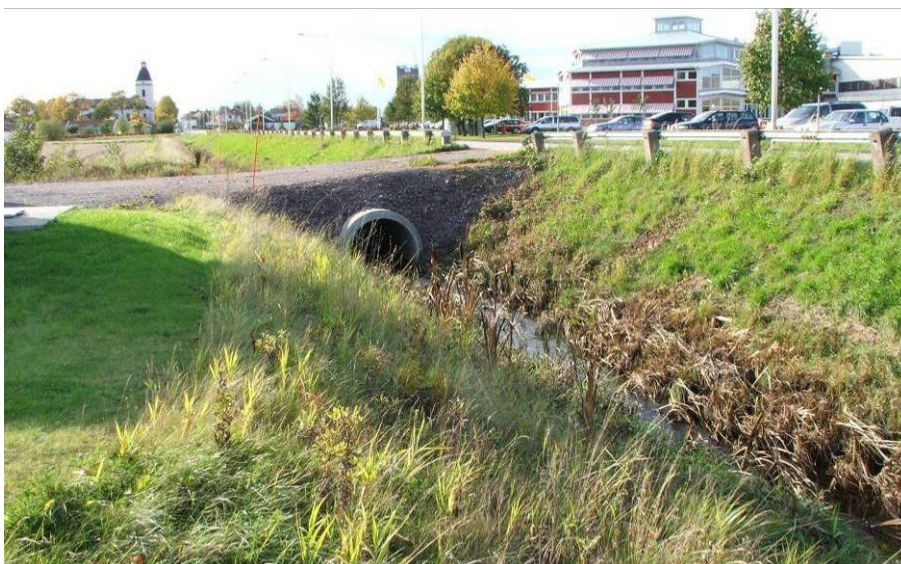
Infarten (figur 3.12.1) är nybyggd med en 1400 mm betongtrumma. Uppströms trumman delar sig bäcken och det finns en omledning i form av ett dike runt avloppspumpstationen. Detta för att förhindra stående vatten med den oönskade vegetation detta kan medföra.

Figur 3.12.1. Vågtrumma vid Surbo avloppspumpstation, 2008-10-03. Foto: Sweco

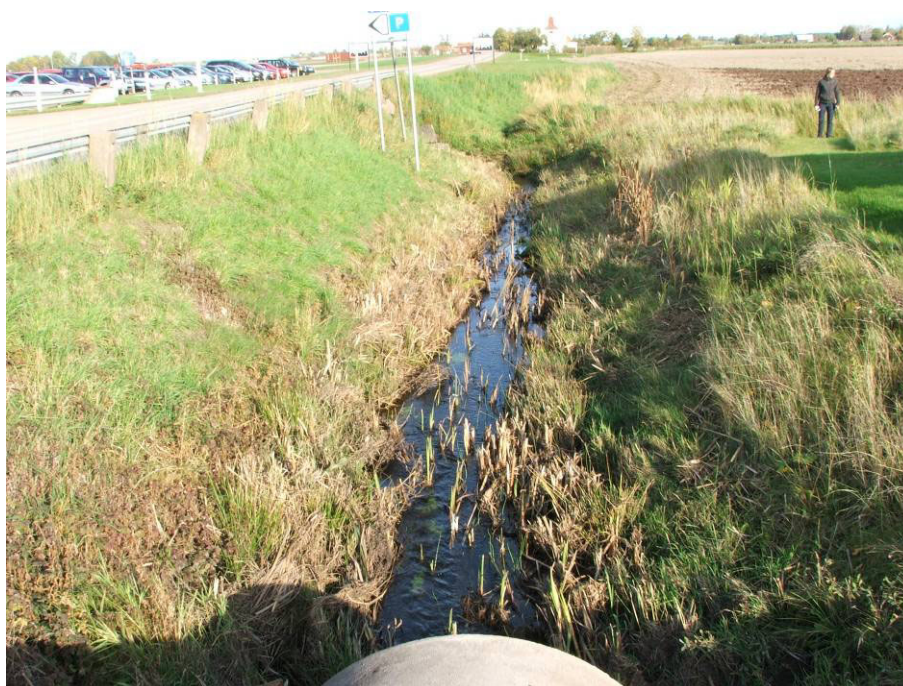
Nedströms infarten (figur 3.13.1) gör bäcken en 90° vänstersväng i och med en T-korsning med det sydöstra biflödet. Svängen innebär att flödet bromsas.

Figur 3.13.1. Vy nedströms vid infarten till Surbo avloppspumpstation, 2008-10-03.

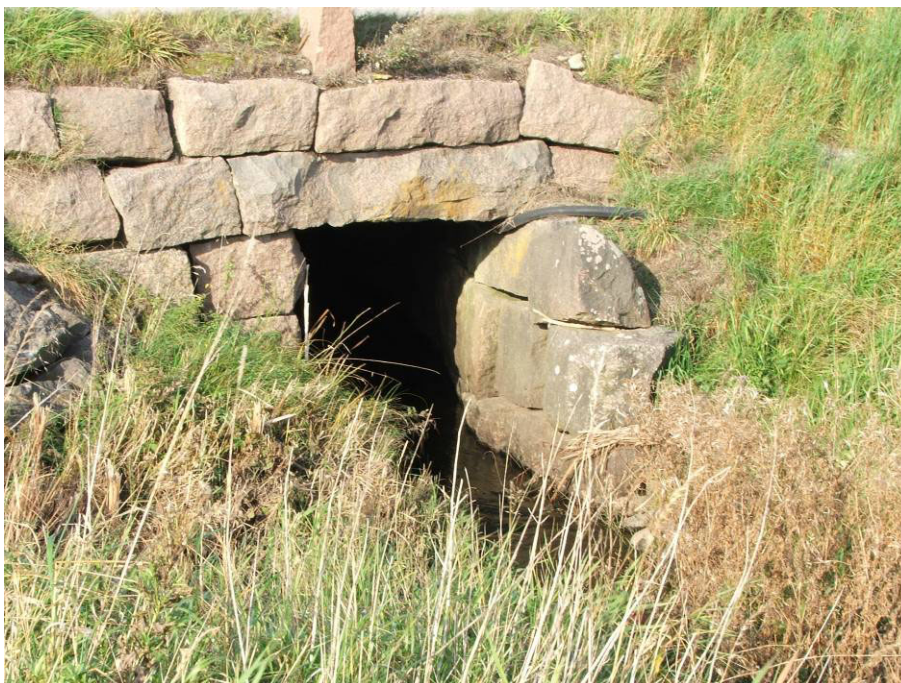
visar, inte längre helt korrekt. För enkelhetens skull har vi dock antagit kulverten vara rektangulär.

*Figur 3.14.1. Inlopp till kulvert under Folkungavägen-Hogstadvägen, 2008-10-03.  
Foto: Sweco*

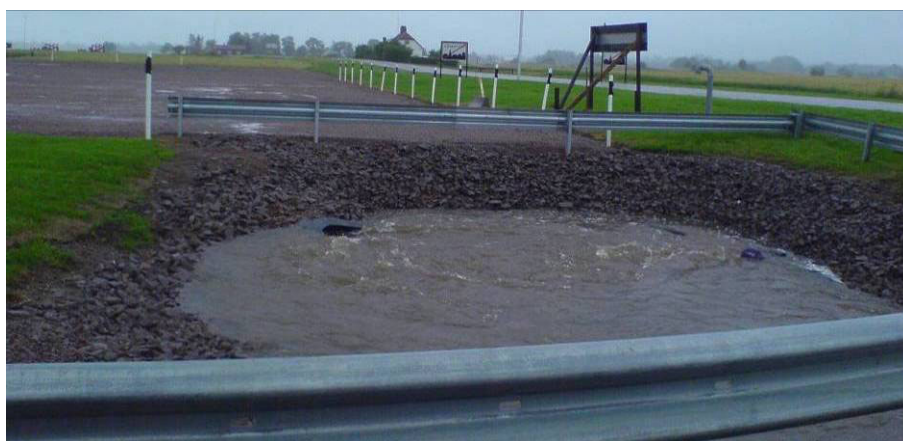
Figur 3.15.2 visar situationen vid översvämningstillfället 2007.

*Figur 3.15.2. Vid Väderstadverken, 2007-07-09 kl 07:43. Foto: Mjölby kommun*

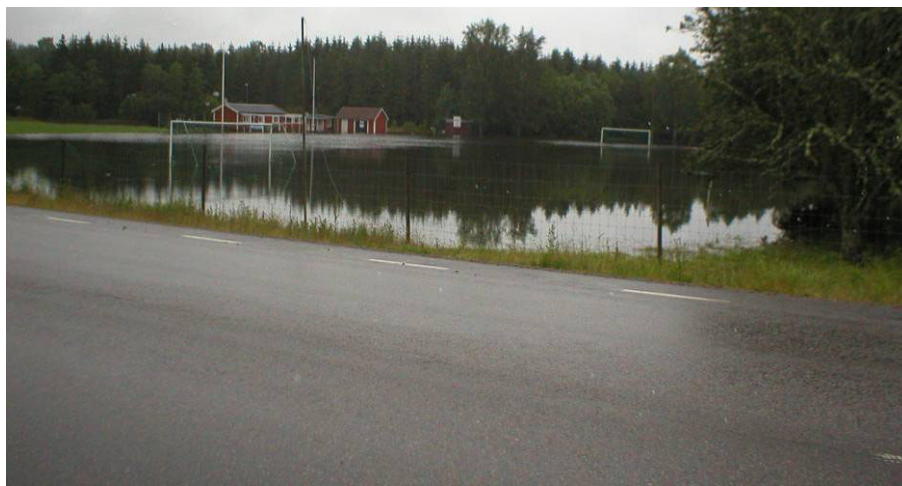
*Figur 4.1.1. Väderstad IK:s (tidigare) fotbollsplan, 2007-07-10 efter avsiktlig blockering av trumma. Foto: Mjölby kommun*

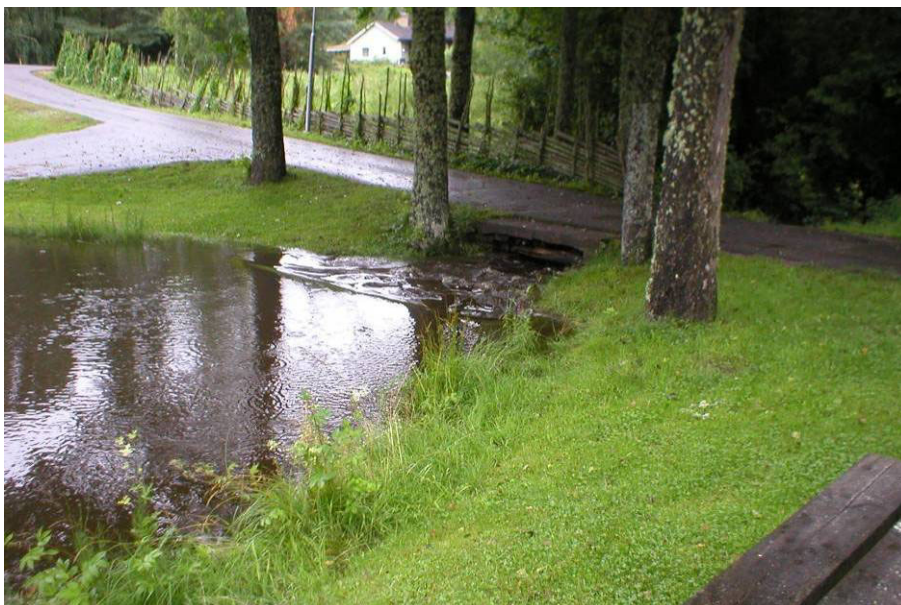
*Figur 4.2.1. Dämme vid hembygdsgården, 2007-07-09 (datumangivelse osäker).*

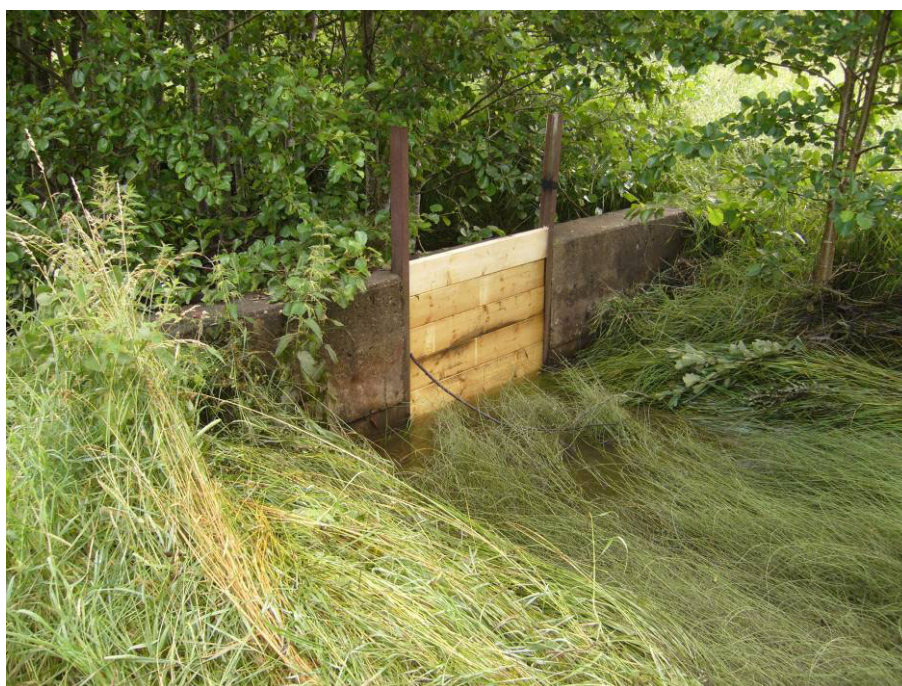
Figur 4.4.1. Dämme vid idrottsplanen, 2007-07-10. Foto: Mjölby kommun

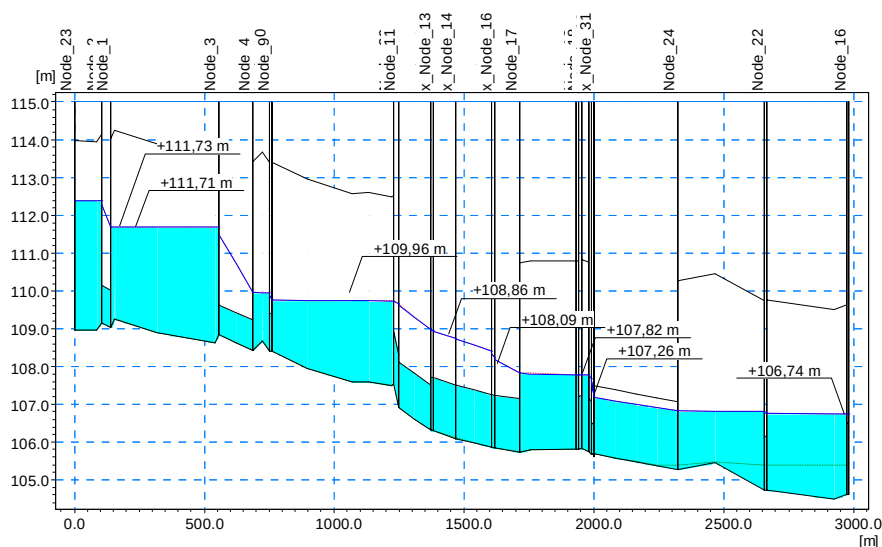
Figur 7.2.1 Beräknad profil av Hygnestadbäcken vid översvämningstillfället 9 juli 2007. Uppmätta vattennivåer är markerade.
