Miljöteknisk markundersökning

## KOMPLETTERING MILJÖ ELDSLÖSA SÖDRA

Mjölby kommun

**Uppdrag:** 335491 Komplettering Miljö Eldslösa Södra  
**Titel på rapport:** Miljöteknisk markundersökning  
**Status:** Koncept  
**Datum:** 2023-09-27

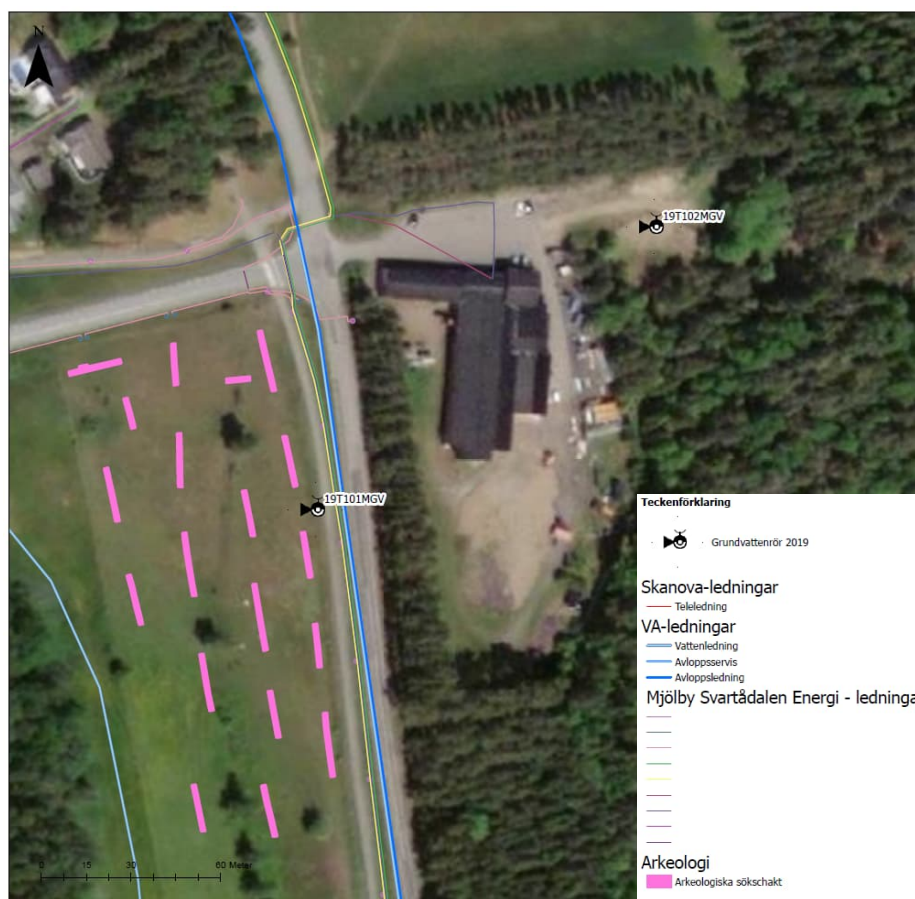
Figur 8. Lokalisering av de tidigare installerade grundvattenrören i december 2019, i anslutning till bildemonterings området (Tyréns, 2020).

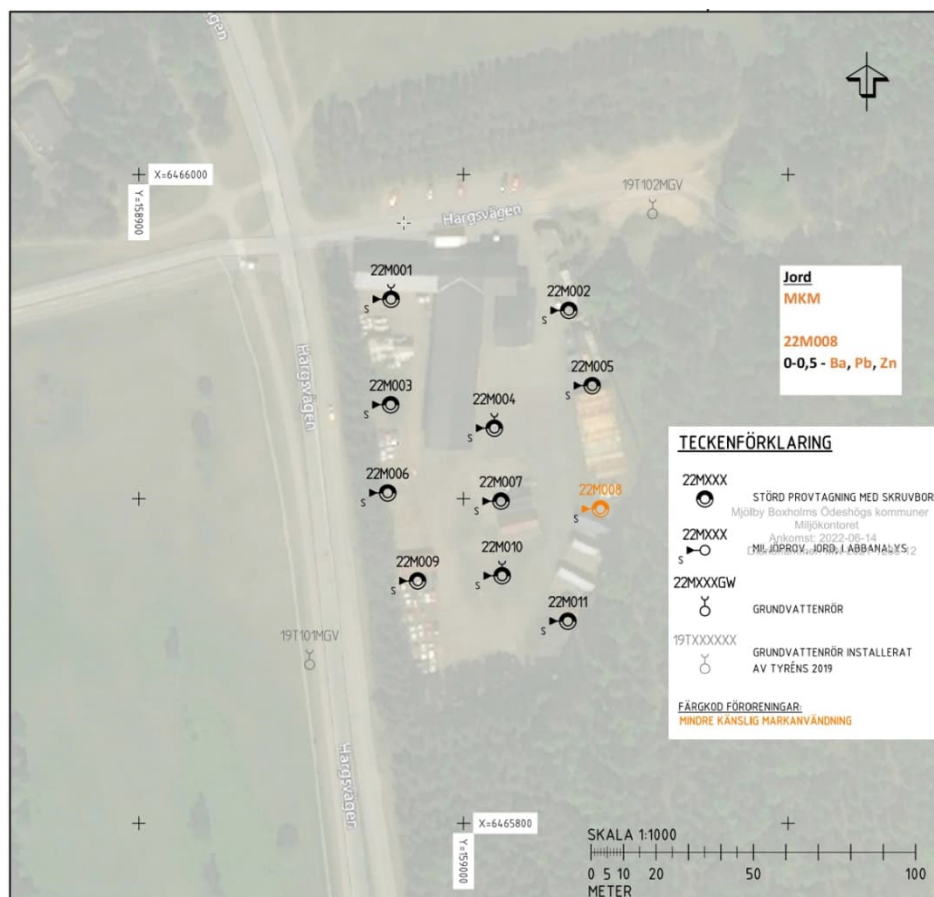
Figur 10. Placering av provpunkter i MITTAs undersökning (MITTA, 2022).

Undersökningen visade på halter av metaller i ytlig jord över Naturvårdsverkets generella riktvärde mindre känslig mark (MKM) i en provpunkt. Vidare bedömdes de föroreningar som påträffats i grundvatten med, undantag för PFAS, inte utgöra en risk för grund- och ytvatten vid nuvarande markanvändning. För den påträffade PFAS-förorening som detekterats i grundvatten utanför fastigheten bedömdes det föreligga ytterligare ett utredningsbehov.

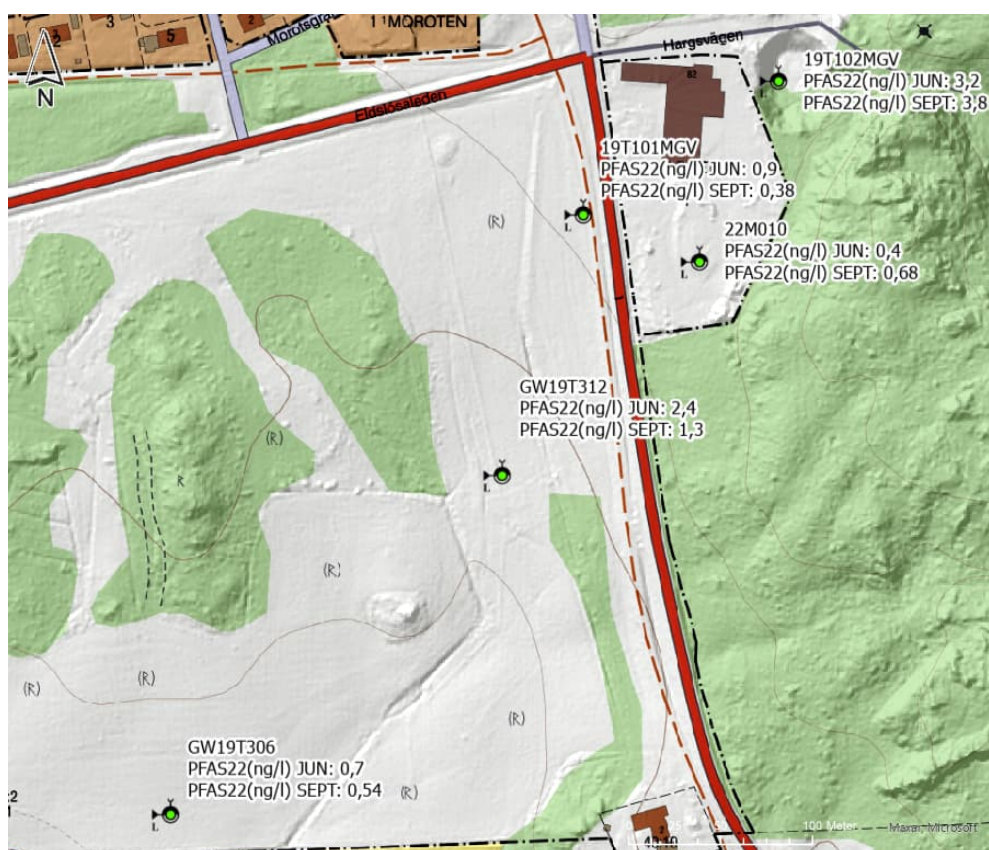
Generellt lutar markytan åt sydväst i hela undersökningsområdet, dock finns lokala lågpunkter vid 19T102MGV och GW19T312 se Figur 11.

Figur 11. Terrängskuggningskarta över planområdet hämtad från SGU:s kartvisare 2023-09-26.

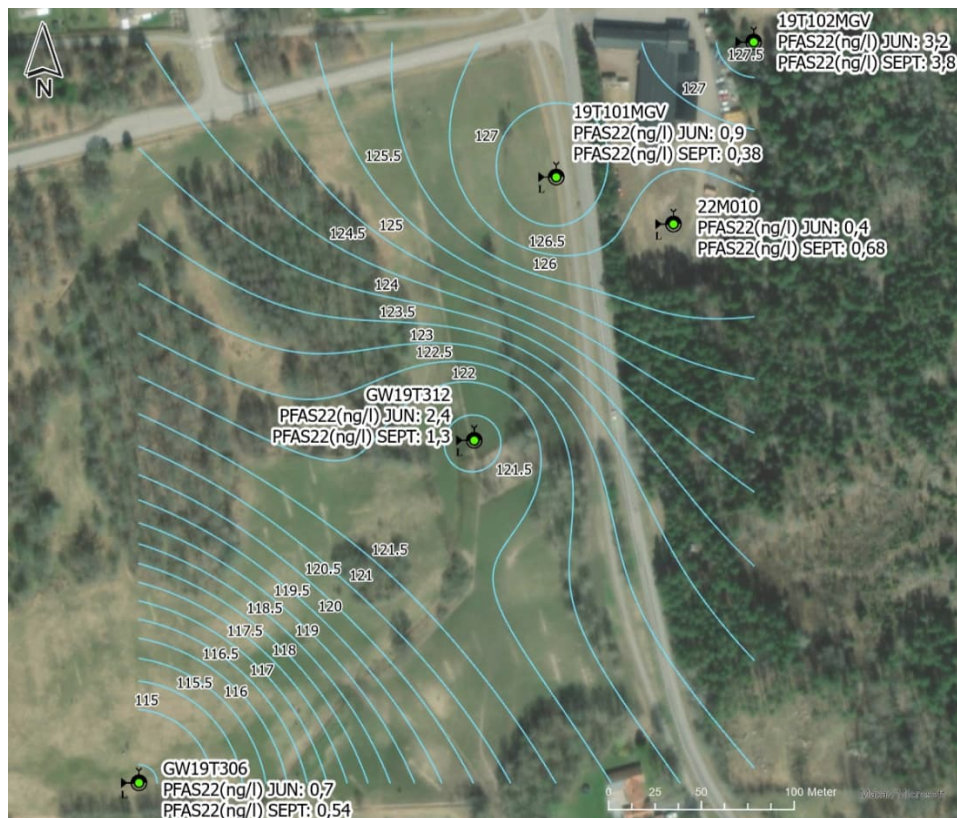
Interpolering av grundvattennivåerna vid båda provtagningstillfällena pekar på att grundvattnet strömmar åt sydväst, se Figur 12.

Figur 12. Interpolerade konturer för grundvattenytans nivå vid provtagningen i september 2023.

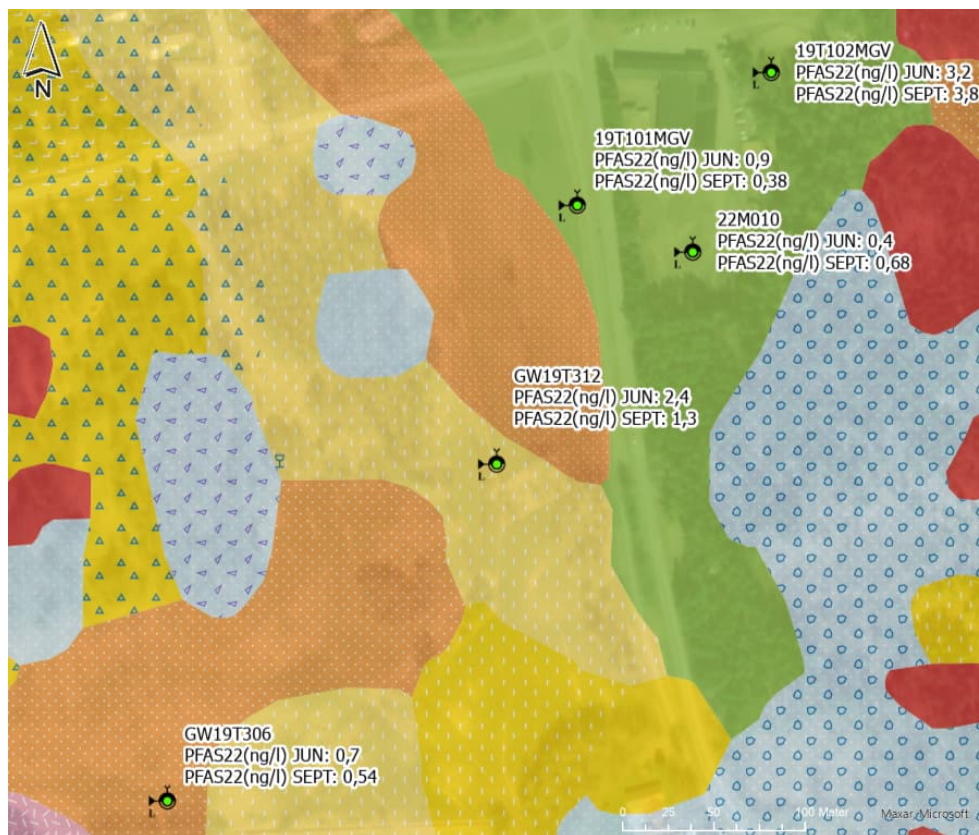
Enligt SGU:s jordartskarta (SGU, 2023) så är jordarten vid 19T101-102MGV samt 22M010 isälvssediment. Vid GW19T312 postglacial silt och GW19T306 postglacial finsand, Figur 13.

Figur 13. Jordarter i undersökningsområdet enligt SGU:s kartvisare. Hämtad 2023-09-26.  
Grön: Isälvssediment, brun: postglacial (fin)sand, ljusblå: sandig morän, ljusgul: postglacial silt, mörkgul: glacial lera.
