# MILJÖINVENTERING VATTENVERKSTAN

Slutrapport

2024-02-06

**Uppdrag:** 329233 Översiktlig MTU och Geoteknik Fållinge  
26:17 m. fl. UH-2019-113  
**Titel på rapport:** Miljöinventering Vattenverkstan  
**Status:** Slutrapport  
**Datum:** 2024-02-06

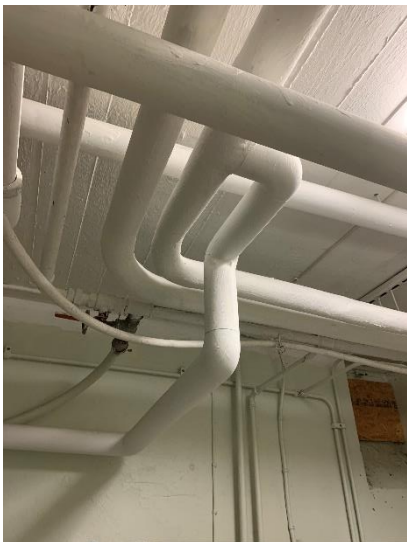
| Provtaget material, lokalisering | Bild | Resultat/hantering |
|---|---|---|
| P1: Rörböj, Pannrum a1, analyserad för asbest. | | <p>Innehåller asbest. Alla rörböjor, t-kopplingar och ändslut i byggnaden (källarplan) antas innehålla asbest. Uppskattad mängd utifrån vad som var synligt är cirka 30 st.</p> <p>Hantering:<br/>Grundregeln är att de monteras ned hela ut och paketeras ordentligt. De ska vara tydligt märkta. Se föreskrifter i AFS 2006:01 för arbetsmiljökraven (bl.a. krav på utbildning och krav på förhindrande av spridning av fibrer). Transport av asbestavfall kräver tillstånd. Avfallskod: 17 06 05* för byggmaterial.</p> |

| Provnummer | Provmärkning # | Resultat | Utförande lab och metod |
|---|---|---|---|
| 177-2023-11280994 | P1. Källare. Rörböj. | Innehåller asbest.<br>Asbest (Amosit) | LU1 |

Om den aktuella byggnaden Vattenverkstan ska renoveras eller rivas kommer asbestsanering krävas där analysresultatet visat att materialet

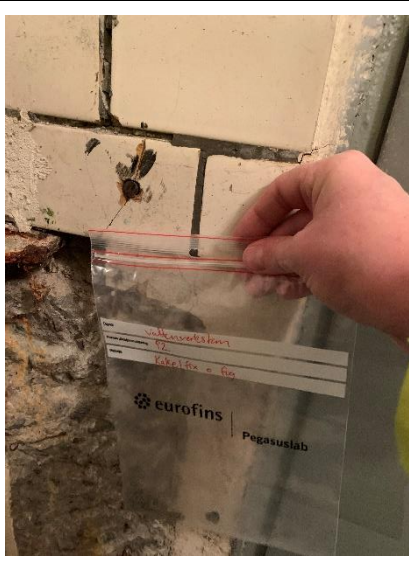
| <p>P2: Kakelfix och fog, analyserad för asbest.</p> | | <p>Asbest ej påvisad.</p> |

| Provnummer | Provmärkning # | Resultat | Utförande lab och metod |
|---|---|---|---|
| 177-2023-11280995 | P2. Vägg källare. Kakelfix o fog. | Asbest ej påvisad. | LU1 |

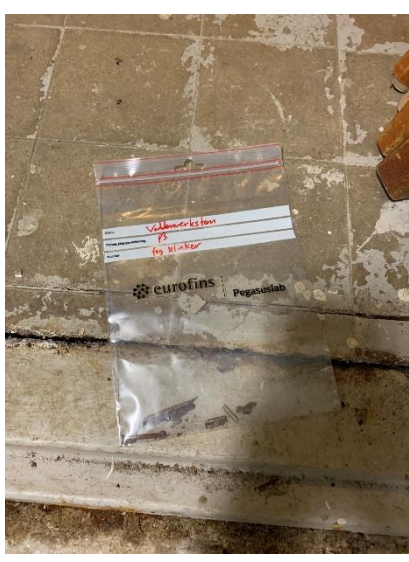
| <p>P3: Klinkerfog, analyserad för asbest.</p> | | <p>Asbest ej påvisad.</p> |

| Provnummer | Provmärkning # | Resultat | Utförande lab och metod |
|---|---|---|---|
| 177-2023-11280996 | P3. Golv källare. Klinkerfog. | Asbest ej påvisad. | LU1 |

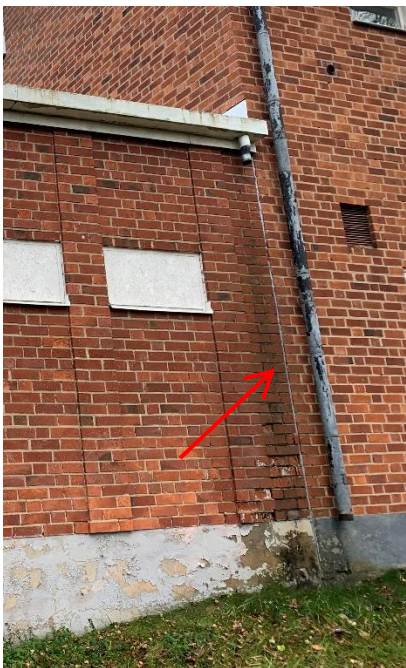
| <p>P5 och P6:<br/>Mjukfog, utvändigt i skarv mellan hög och låg byggnad, analyserad för PCB (P5) och asbest (P6).<br/>Förekommer på både östra och västra sidan av byggnaden.</p> | | <p>Innehåller asbest.<br/>Innehåller PCB.<br/>Uppskattad mängd cirka 3 m på östra sidan och 3 m på västra sidan.<br/>Hantering:<br/>Grundregeln för asbestmaterial är att de monteras ned hela ut och paketeras ordentligt. De ska vara tydligt märkta. Se föreskrifter i AFS 2006:01 för arbetsmiljökraven (bl.a. krav på utbildning och krav på förhindrande av spridning av fibrer).<br/>Transport av asbestavfall kräver tillstånd.<br/>Avfallskod: 17 06 05* för byggmaterial.<br/>Då fogen även innehåller PCB måste den saneras av företag med särskild kompetens, se PCB-förordningen.<br/>Avfallskod för 17 09 09* för bygg- och rivningsavfall innehållandes PCB.</p> |

| Provnummer | Provmärkning # | Resultat | Utförande lab och metod |
|---|---|---|---|
| 177-2023-11280997 | P6. Fasad. Fog. | Innehåller asbest.<br>Asbest (Antofyllit) | LU1 |

| Provnummer: | 177-2023-11281060 | Provtagningsdatum** | 2023-11-17 | | |
|---|---|---|---|---|---|
| Total PCB, Aroklor 1254 | 18000 | mg/kg | 30% | SS-EN 12766-1:2000; SS-EN 12766-2:2001 | a) |

Den utvändiga fogen som innehåller PCB ska saneras av företag med särskild kompetens och all sanering ska i förväg anmälas till Miljöförvaltningen. Sannolikt behöver flera cm av omkringliggande material tas bort, då PCB sprider sig till andra material. PCB-haltigt material ska samlas in noggrant och marktäckning och tät anslutning mot byggnad behövs. Halter över 500 mg/kg (den aktuella fogen har 18000 mg/kg) skulle ha varit sanerade senast 30 juni 2016. PCB klassas som farligt avfall. PCB kan även ha lakat ur till marken och en markprovtagning nedanför fogen rekommenderas.

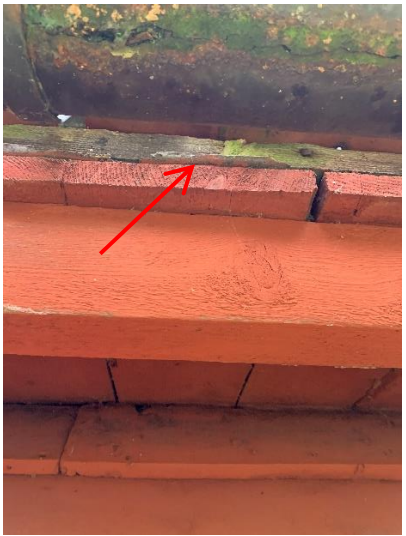
| <p>P7: Takpapp på uthus, analyserad för PAH.</p> | | <p>Halt &lt;1,7 mg/kg, understiger riktvärde för farligt avfall.<br/>Hanteras som annat blandat bygg- och rivningsavfall med<br/>Avfallskod: 17 09 04.</p> |

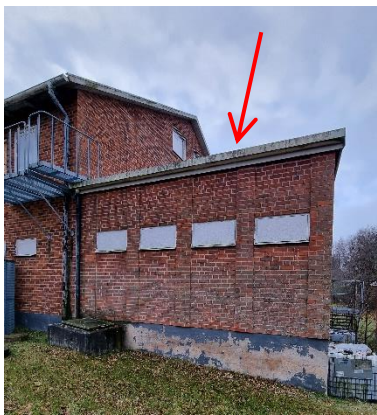
| Material, lokalisering | Bild | Rekommenderad åtgärd |
|---|---|---|
| Papptak lågdel, misstänks innehålla PAH och asbest. | | Provta innan eventuell rivning. |

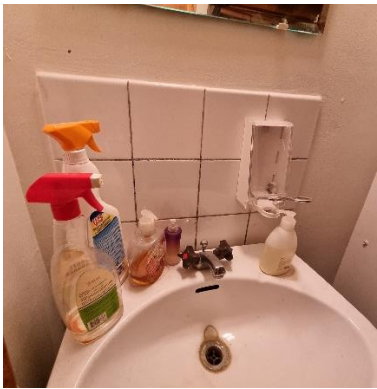
| Material, lokalisering | Bild | Rekommenderad åtgärd |
|---|---|---|
| Kakel wc, fix och fog misstänks innehålla asbest. | | Provta innan eventuell rivning. |

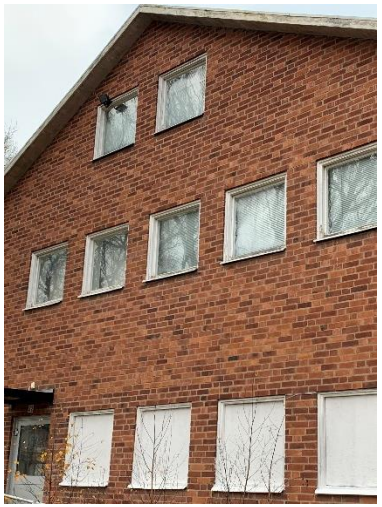
| <p>Fönsterkitt, utvändigt, misstänks innehålla asbest. Gäller även de fönster som är inbyggda med OSB-skivor.</p> | | <p>Provta innan eventuell rivning.</p> |

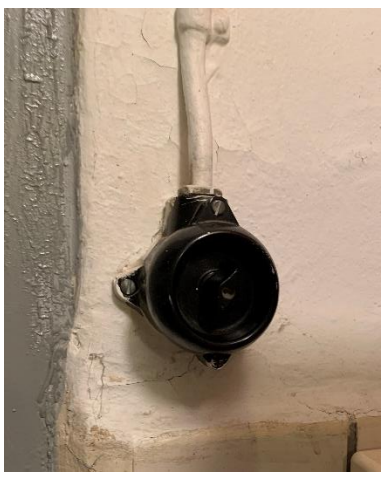
| <p>Äldre eldosor, eluttag, kopplingsdosor, misstänks innehålla gnistskydd av asbest.</p> | | <p>Hantering: Allt el-avfall ska gå till förbehandling i godkänd anläggning.</p> |

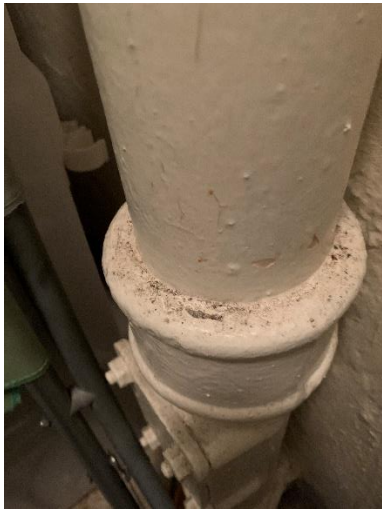
| <p>Blydiktade gjutjärnsstamma, förekommer synligt och inbyggt.</p> | | <p>Hantering: Blydiktade gjutjärnsrör lämnas tillsammans med röret för metallåtervinning. Avfallskod 17 04 03.</p> |
