# PM – GEOTEKNIK

SVARTÅSTRAND, MJÖLBY KOMMUN

## PM GEOTEKNIK

| Dokumentnummer: | TEK-118652 |

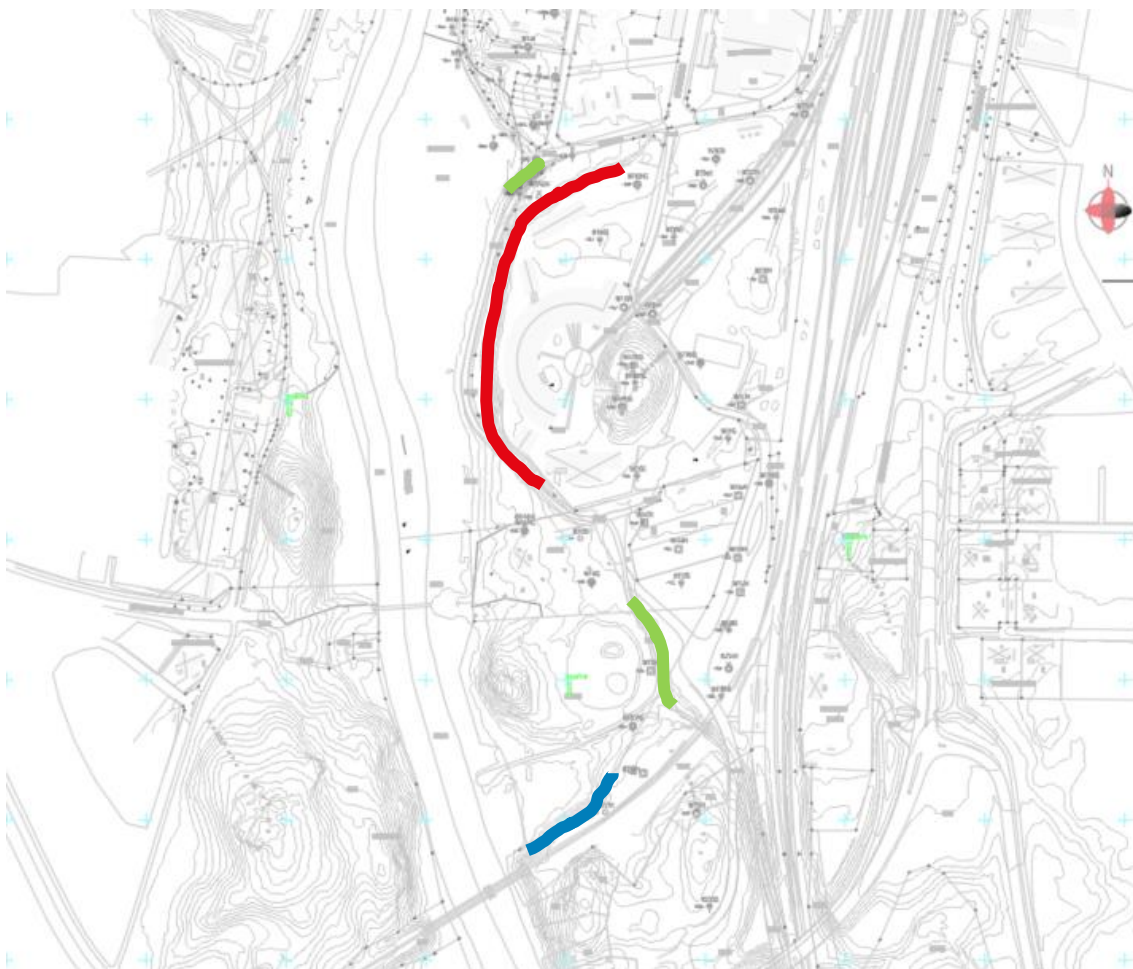
Figur 3 Översiktskarta med instabila slänter markerade med röda och blå linjer.

I figur 3 markeras slänter som i dagsläget är instabila. Dessa förklaras i detalj nedan:

- Röd linje - Slänten är instabil i dagsläget ca 4 m från slänkrön. Tydliga tecken på rörelser i form av lutande träd och erosion kan observeras på släntens yta. Åtgärder så som terrassering, utflackande av slänt eller gabionmur erfordras. se bilaga A, sektion 1, 3 och 4. I södra delen av området finns en lokal svaghetszon vilket kräver en utflackning till släntlutning 1:2,5 alternativt förstärkning med stödkonstruktion.

Grön linje - Slänt har i dagsläget ej tillfredsställande stabilitet. Glidytor är dock ytliga så konsekvensen av ett stabilitetsbrott är inte så stora. För slänt i anslutning till dammen erfordras åtgärder, förslagsvis genom terrassering, att slänten flackas ut eller att en tryckbank anläggs (d.v.s. utfyllning av massor i släntfot). För stabilitetsberäkningar se bilaga A, sektion 5 och 6.

Blå linje - Stabiliteten för den befintliga järnvägsbanken har ej utretts. Tecken på rörelser i släntens har dock observerats. Undersökning av järnvägsbankens uppbyggnad och grundläggning är nödvändigt för att utreda dess stabilitet.

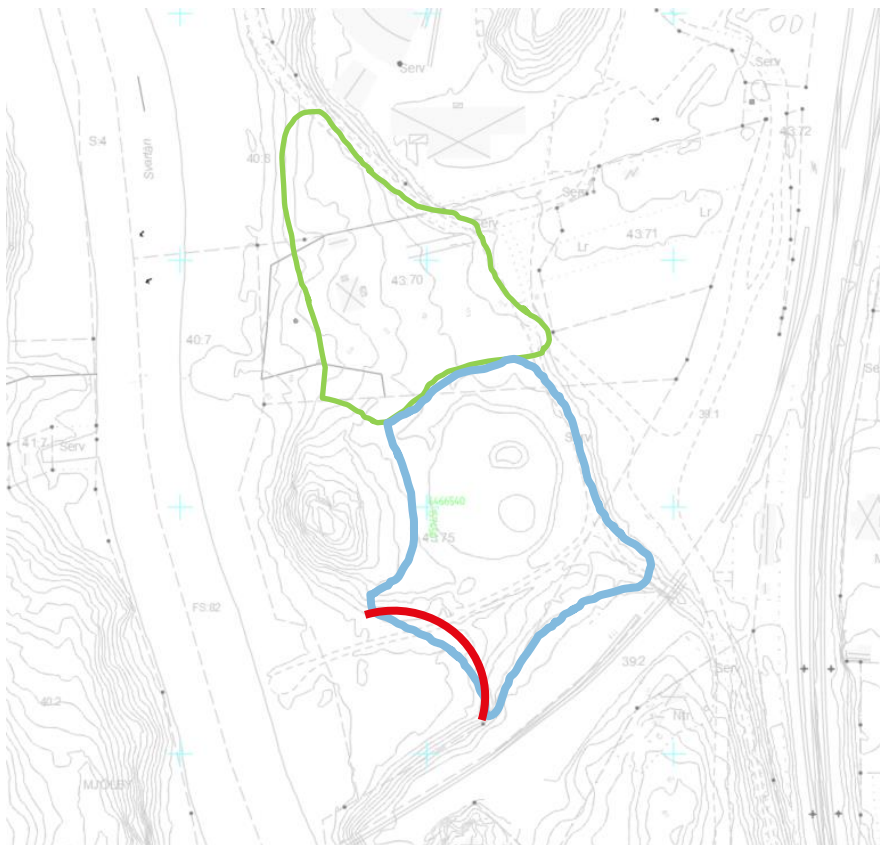
Figur 5 Områden med planerade markhöjningar

Inom den gröna linjen i figur 5 finns möjlighet till markhöjningar på upp till 2 m utan att stabilitetförhållandena påverkas inom området.

Inom den blåa linjen kring befintlig damm finns möjligheter till att utföra markhöjningar upp till 2,5 m. Släntlutning ned till dammen skall vara minst 1:2,5 med återfyllnad av material från området och 1:2 med grövre friktionsmaterial. Önskas mer yta runt dammen kan spontning utföras runt dammens släntfot. En vertikal spont ned mot dammen skulle spara ca 10 m yta runt hela dammen.

Ovannämnda markhöjningar kan jämnas ut utföras ut i slänt markerad med röd linje fram till dess att markhöjningarna motsvarar ca 5 m utan att släntstabiliteten påverkas, se bilaga A, sektion 6. Dock finns risk för sättningar vid markhöjningar över 2,5 m, se kapitel 4.6. Detta kan motverkas med lättfyllning.

För slänten väster om tågstillarna rekommenderas utflackning till släntlutning 1:2 med grövre friktionsmaterial. Vid avsaknad av utrymme kan utflackningen kompletteras med stödmur i släntfot. T.ex. gabionmur eller L-stöd.
