PM/ Geoteknik

FÅLLINGE 26:17 M.FL.

Slutrapport

**Uppdrag:** 329233 Översiktlig MTU och Geoteknik Fållinge  
26:17 m.fl.

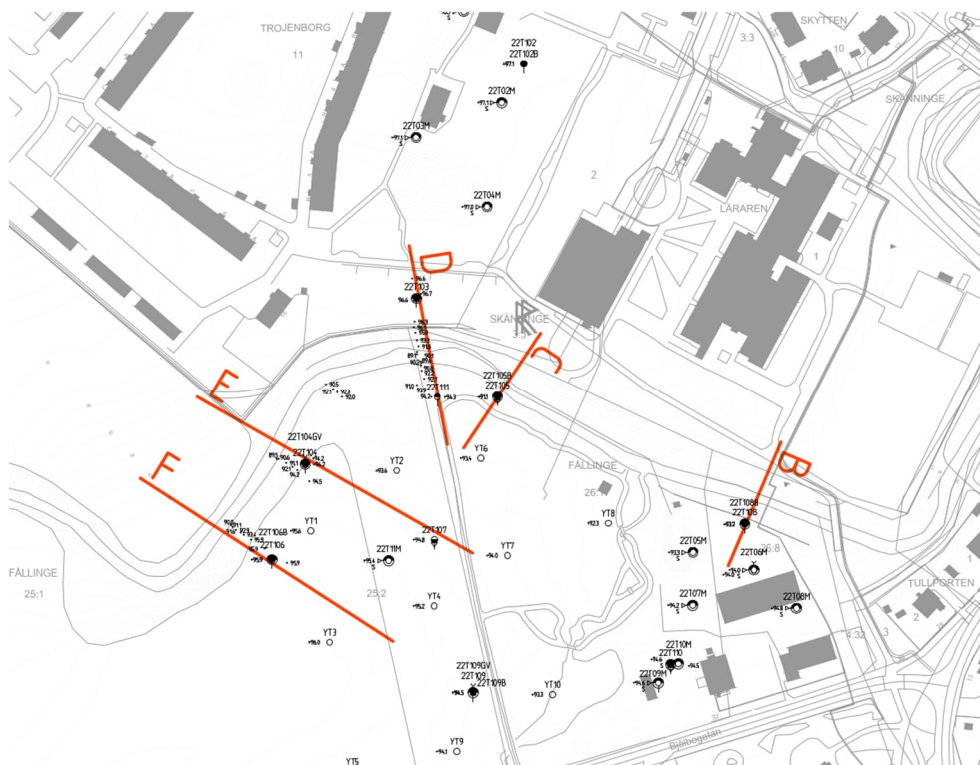
**Figur 8.** Valda sektioner för stabilitetsberäkningar med programvaran SLOPE.

Samtliga sektioner på den södra sidan av Skenaån uppfyller kraven beräkningsmässigt med nuvarande förhållanden. Vid lastökning med 60 kPa, motsvarande ca 3 m uppfyllnad, vid släntkrön varierar resultaten framförallt för slänterna längst i väster, sektion E och F vilka även är de brantaste beräknade slänterna (ca 1:2 lutning) samt sektion B där den mäktigaste leran förekommer, som alla tre inte når upp till kraven. När lasten flyttas ca 10 m från släntkrön uppfylls kraven för samtliga sektioner

Samtliga sektioner på den södra sidan av Skenaån tillåter beräkningsmässigt en tillskottslast om 10 kPa i släntkrön med undantag för sektion E. Slänten står idag brant och även en relativt liten last såsom 10 kPa har en negativ inverkan direkt vid släntkrön.

Sammanfattningsvis uppfyller sektion D och E beräkningsmässigt en tillfredsställd släntstabilitet även om de analyseras för odränerad- och kombinerad analys för nuvarande förhållanden, samt om en tillkommande last placeras minst 10 m från släntkrön.

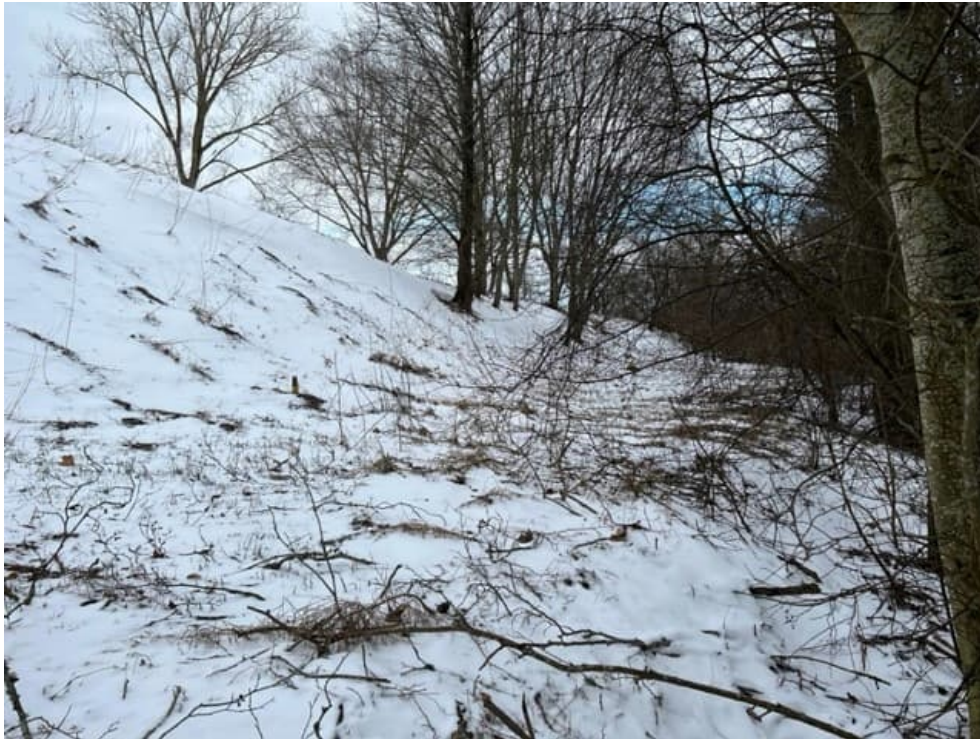
erosion. För en del av den norra sidan av Skenaån är det högre belägna släntkrönet en bit in från Skenaån och bildar i dag en lägre platå innan ån, se **Figur 9**. För den södra sidan av Skenaån där huvudsakligen stabilitetsberäkningar utförts förekommer generellt de brantare och högre slänterna i områdets västra del (se **Figur 10**) medan flackare och lägre slänter förekommer inom områdets östra del (se **Figur 11**).

**Figur 9.** Fotografi från platsbesök på den norra sidan av Skenaån. Skenaån ligger till höger i bild.

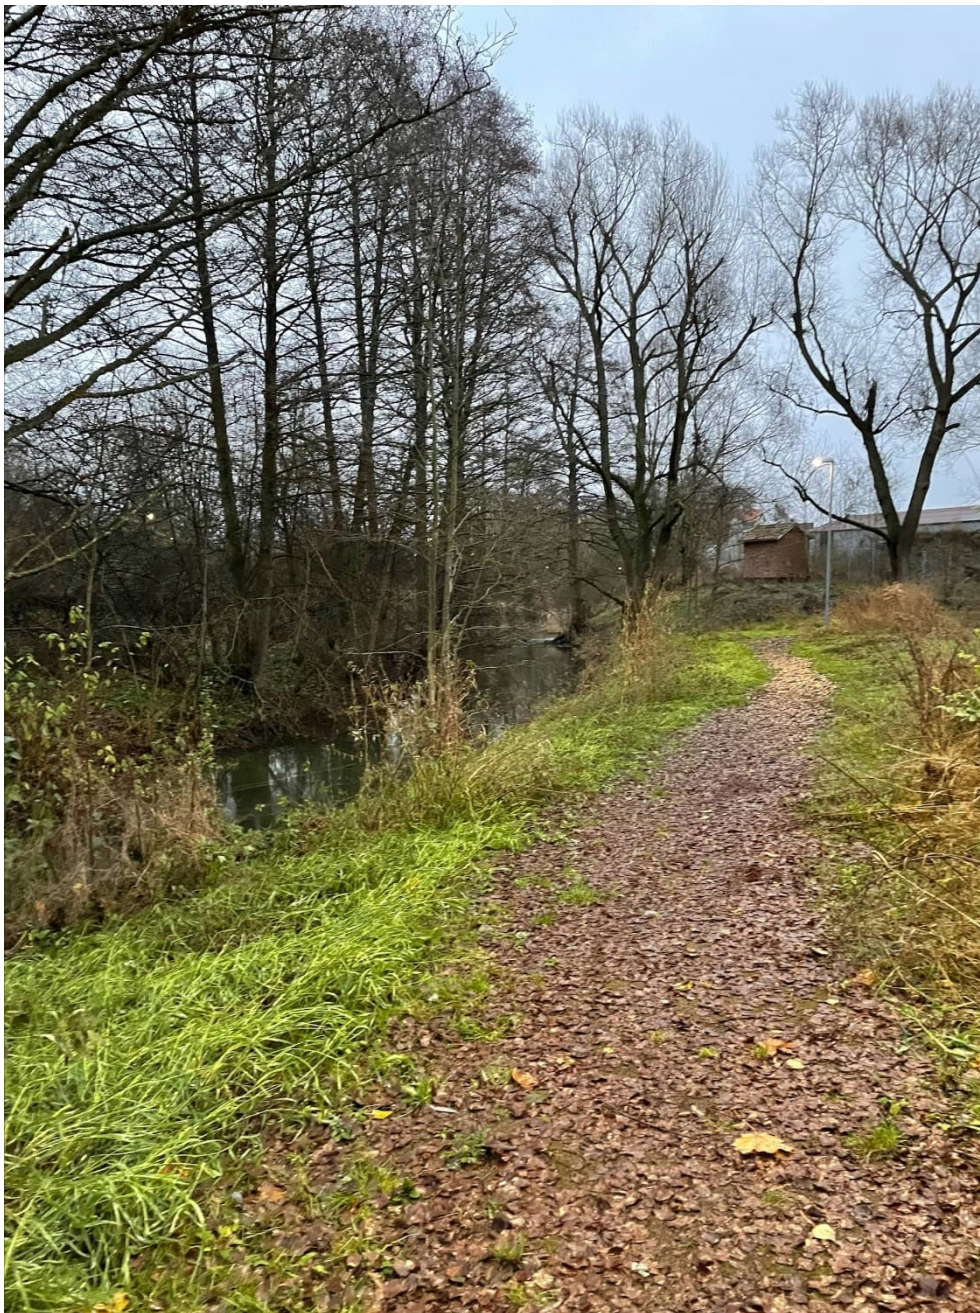
**Figur 11.** Fotografi taget från den södra sidan av Skenaån från den mer östra delen av området.

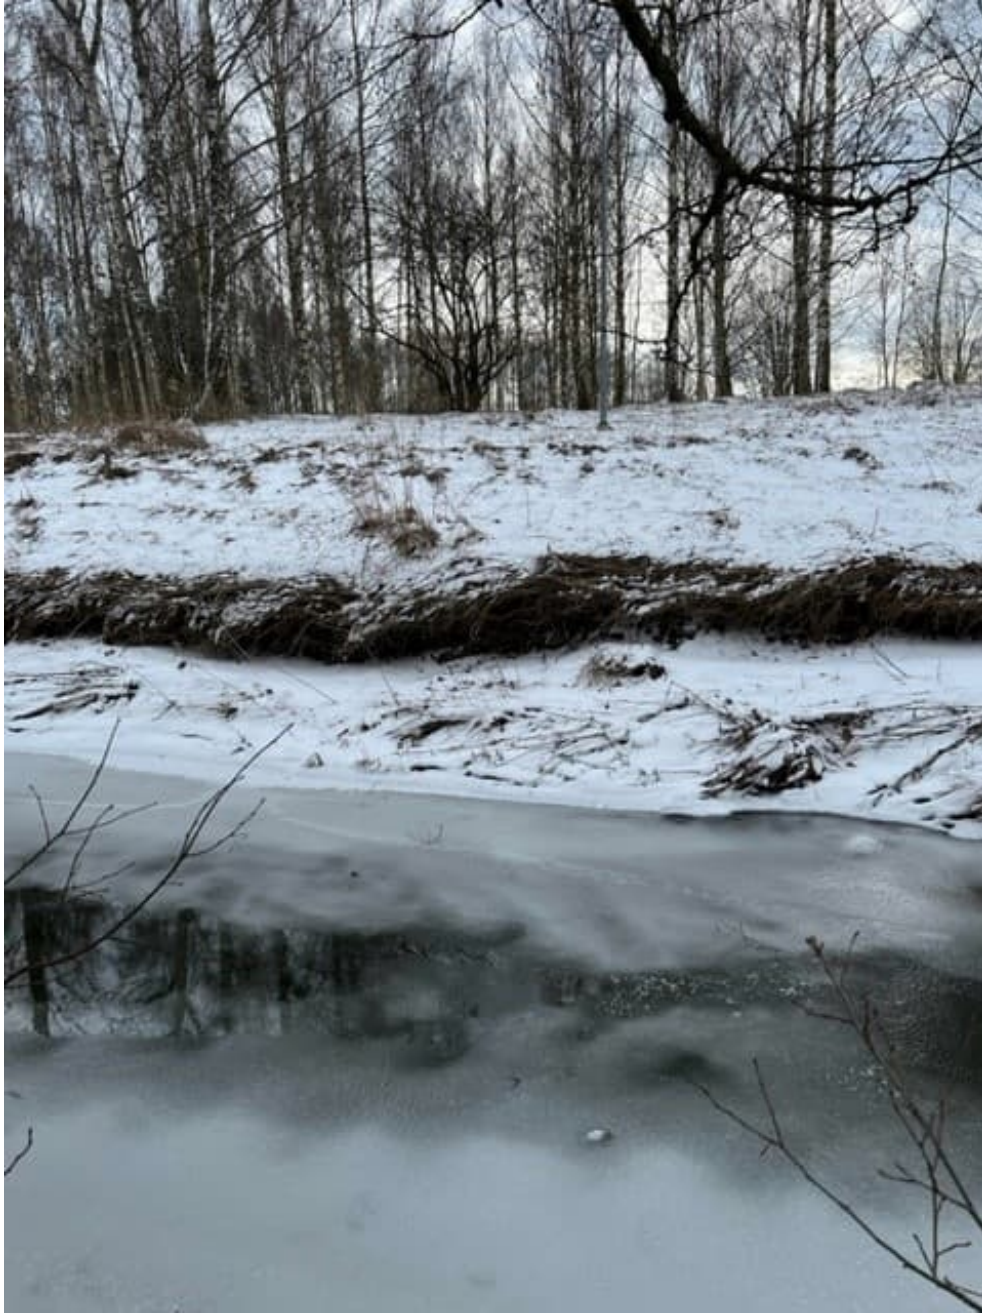
Vid utfört platsbesök kunde inga färskas erosionsskador identifieras däremot finns tecken på att viss erosion har skett i samband med ett högre vattenstånd, se **Figur 12**.

**Figur 12.** Fotografi taget från den norra sidan där tecken på viss erosion kan skimras på den södra sidan av Skenaån.
