Antikvariskt detaljplaneunderlag  
Vattenverkstan, Skänninge  
Fällinge 26:17 & Fällinge 26:18

Mjölby kommun  
Östergötlands län

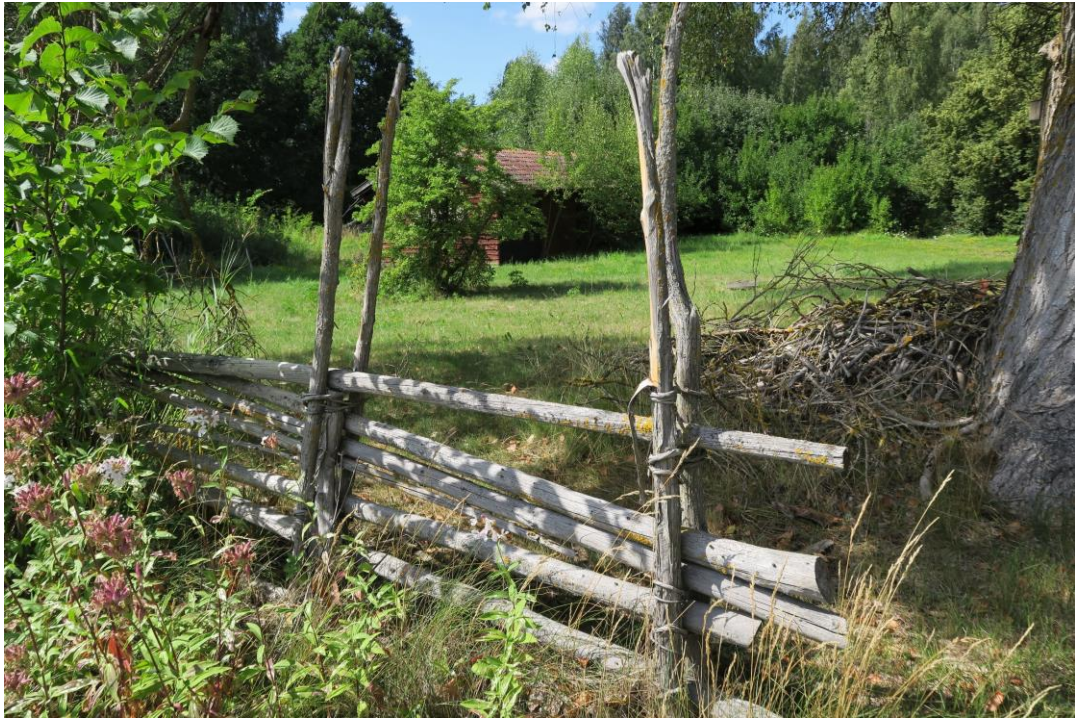
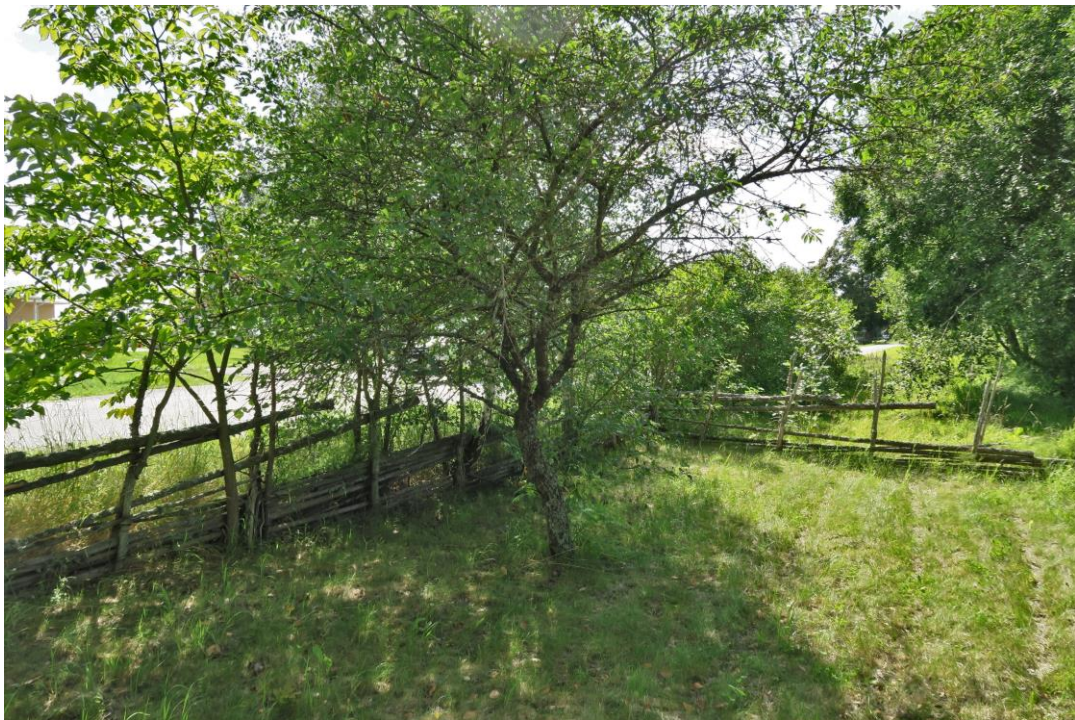
- Gärdsgårdar och körsbärsträd på tomtens sydvästra del bedöms ha ett kulturhistoriskt värde då de troligen härrör från en äldre gård ("Ådalen") som tidigare låg på platsen. Det anses därmed positivt om dessa kan bevaras, alternativt användas som inspirationskälla vid utformning av framtida park- eller trädgårdsmiljö.

*Gärdsgård och körsbärsträd på tomtens sydvästra del, troligen med ursprung hos den gamla gård/bostadsbus ("Ådalen") som tidigare låg på platsen.*

- Det är positivt om gårdsgårdar och körsbärsträd på tomtens sydvästra del kan bevaras, alternativt användas som inspirationskälla vid utformning av framtida park/trädgårdsmiljö.
- Blomrabatt i betong (troligen tidigare kalksilo) på Vattenverkstans västra sida bör om möjligt bevaras.
- Nya byggnader bör anknyta till den befintliga bebyggelsens karaktärsdrag och folkhemsstil. Exempel på detta är:
  - Sluttande takformer (t.ex. sadeltak eller valmade tak)
  - Naturmaterial (t.ex. tegel, kalkputs, trä, linoljefärg eller slamfärg).
  - Traditionell färgsättning med jordfärger/dämpade kulörer (t.ex. tegelrött, tegelgult, Falurött, brunt, beige eller brutet vitt).

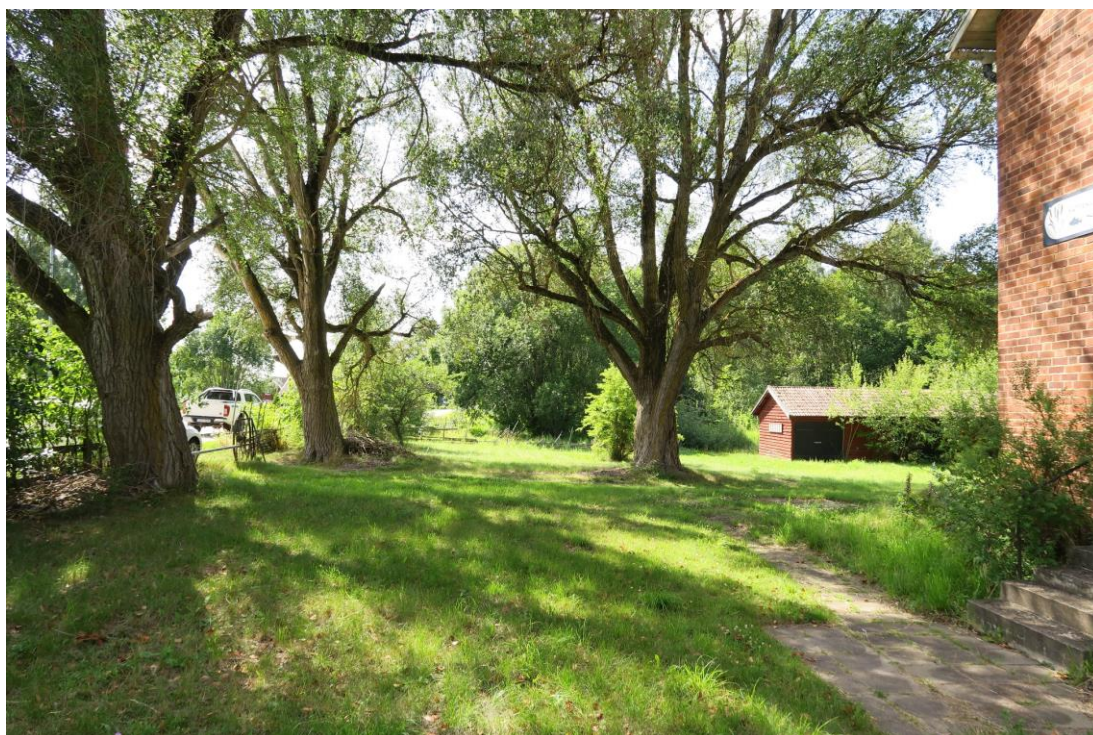
- Merparten av tomtens grönområde bedöms ha relativt låga värden ur kulturhistorisk synpunkt. Ett bevarande av t.ex. höga träd anses dock vara positivt då de besitter höga värden för trivsel och rekreation.

*Tomten har ett flertal högnäxta träd som bidrar positivt till områdets trevnad.*

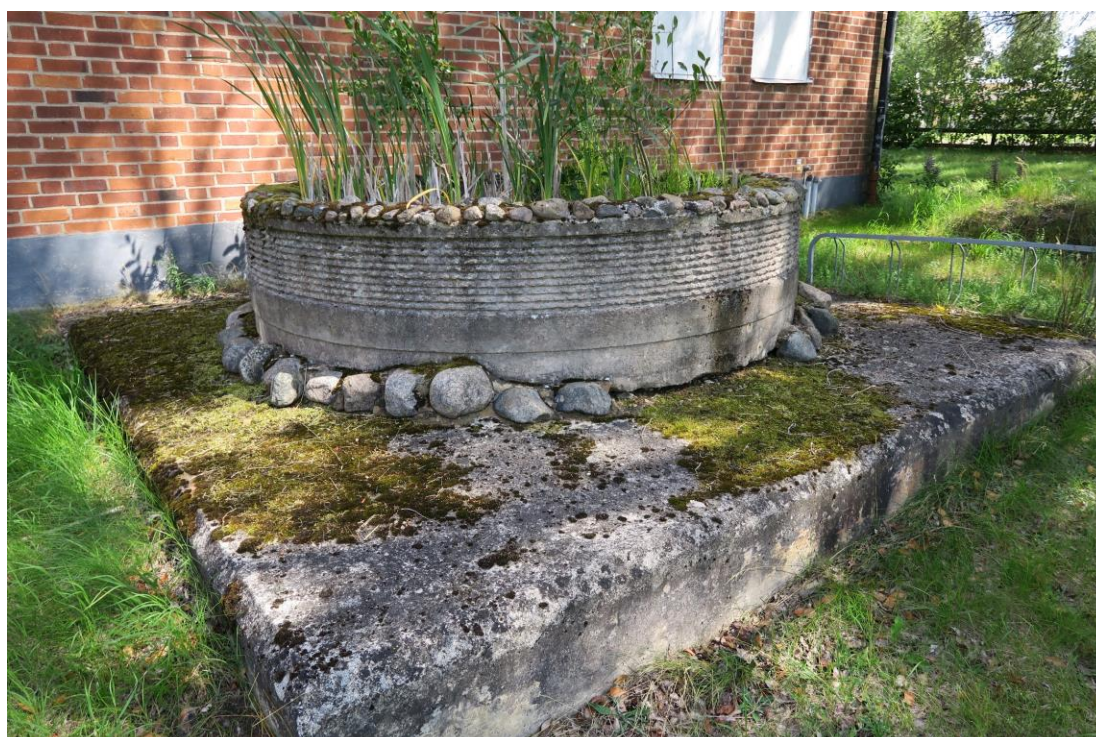
I anslutning till Vattenverkstans västra fasad finns en hög rund blomrabatt, gjuten i betong med räfflade mönster och infogade naturstenar. Troligen utgör den rester efter en kalksilo för vattenrening, uppförd efter beviljat bygglov 1974. Även om den inte utgör ett omistligt inslag anses det dock positivt om den kan bevaras vid framtida exploatering, i och med att den utgör ett dekorativt inslag och även illustrerar byggnadens tidigare funktion.

*Blomrabatt vid Vattenverkstans västra fasad (troligen rester efter en tidigare kalksilo).*

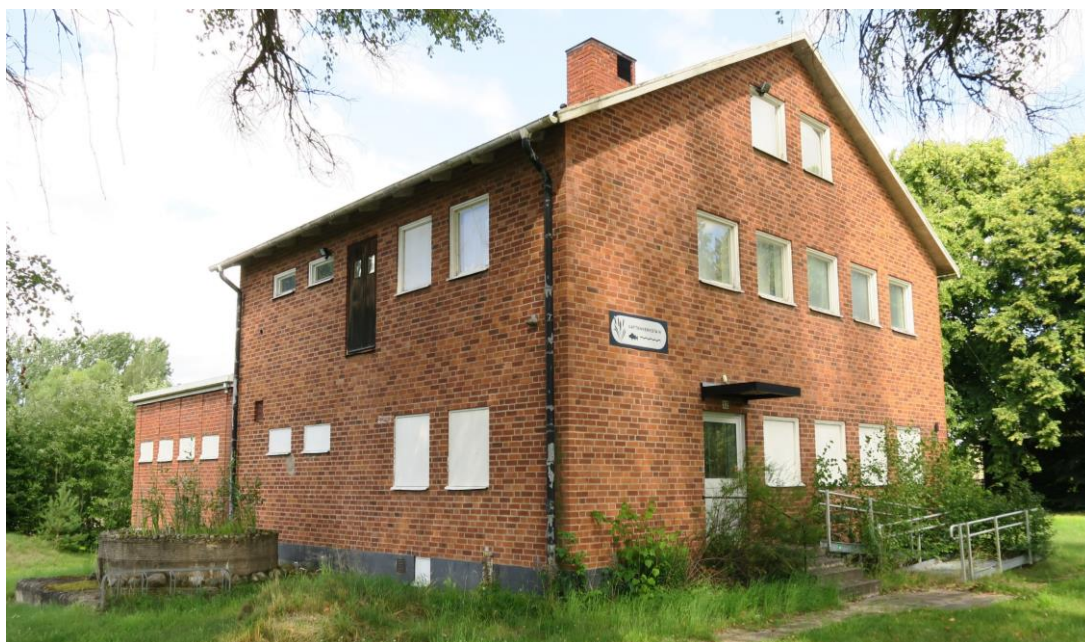
*Foto från sydväst.*

**Övergripande beskrivning:** Tegelbyggnad i tidstypisk folkhemsstil med en större 2 ½ vånings byggnadskropp i söder samt en lägre 1 ½ våning byggnadskropp i norr. Merparten av exteriören tycks vara välbevarad.

Byggnaden har ett kulturhistoriskt värde såsom en tidstypisk representant för 1940- och 1950-talets folkhemsarkitektur, vilken kännetecknades av att med små medel och materialomsorg skapa trivsamma men funktionella bebyggelsemiljöer. Detta återspeglar sig i bl.a i tegeltäckt sadeltak, sandat tegel i munkförband, murpelare (lisener) samt dörr med karosseripanel. Trots sin sparsmakade utformning och tidigare funktionella roll som reningsverk bidrar således byggnaden till trivseln i närområdet samt att illustrera 40-talets arkitekturideal och Skänninges modernisering och utvidgning under denna tid. **Ett grundläggande detaljplaneskydd (k) bedöms därmed vara motiverat.**

**k** - Särskilda egenskaper eller utformning hos byggnaden ska bibehållas för att värna dess kulturhistoriska värden. Se ”Värdebärande karaktärsdrag” nedan.

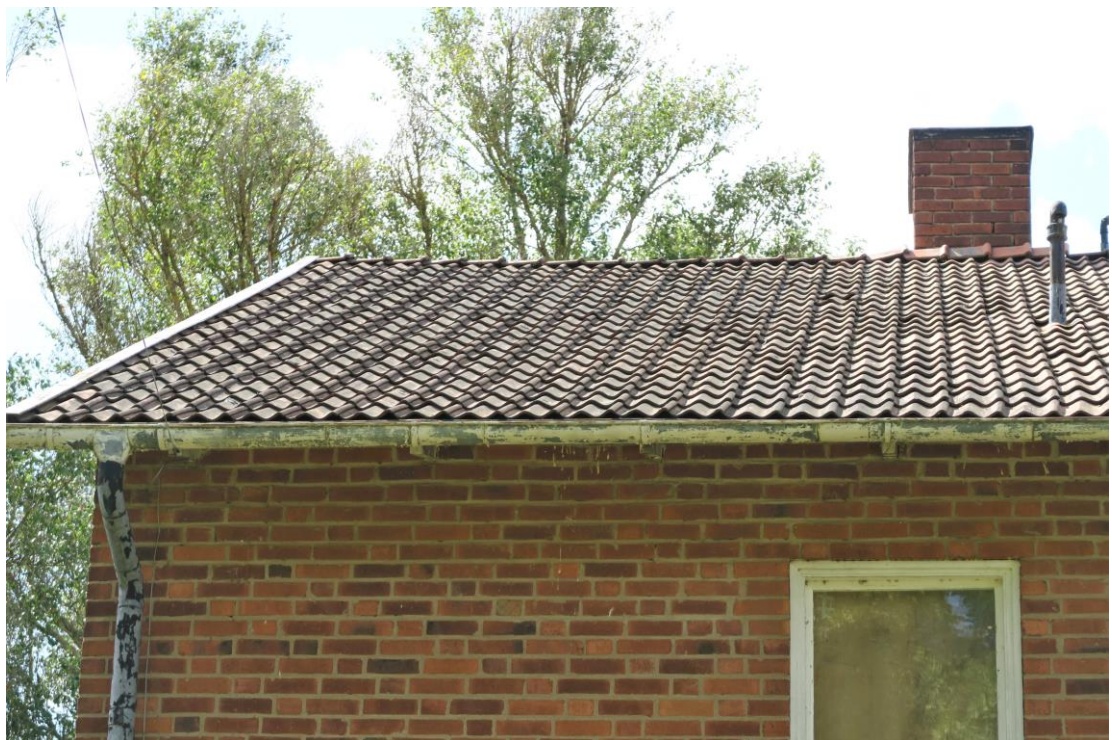
*Värdebärande karaktärsdrag: Brant sadeltak med tvåkupigt taktegel samt murad skorsten.*

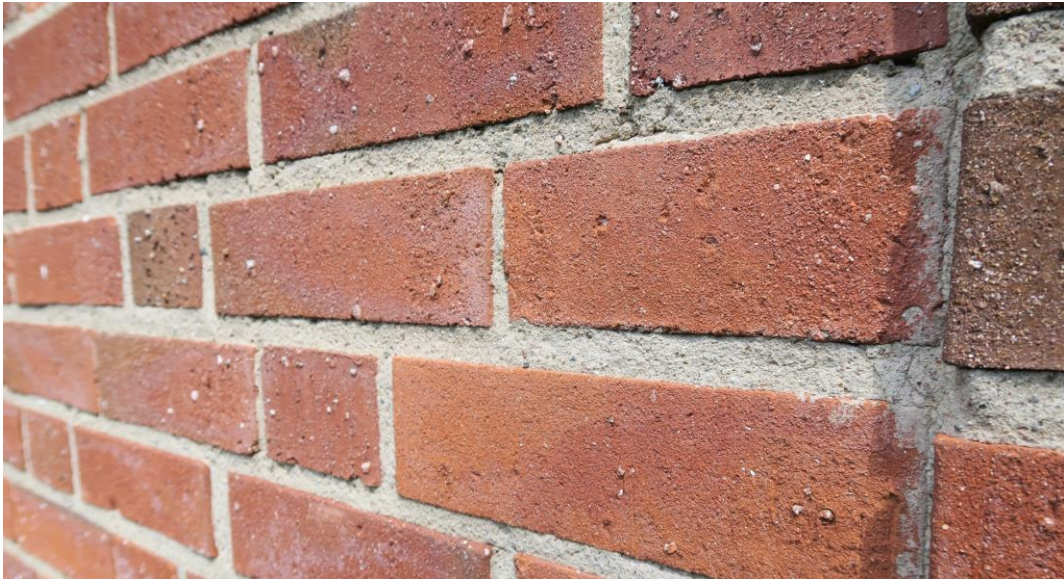
*Värdebärande karaktärsdrag: Fasadtegel med sandad yta.*

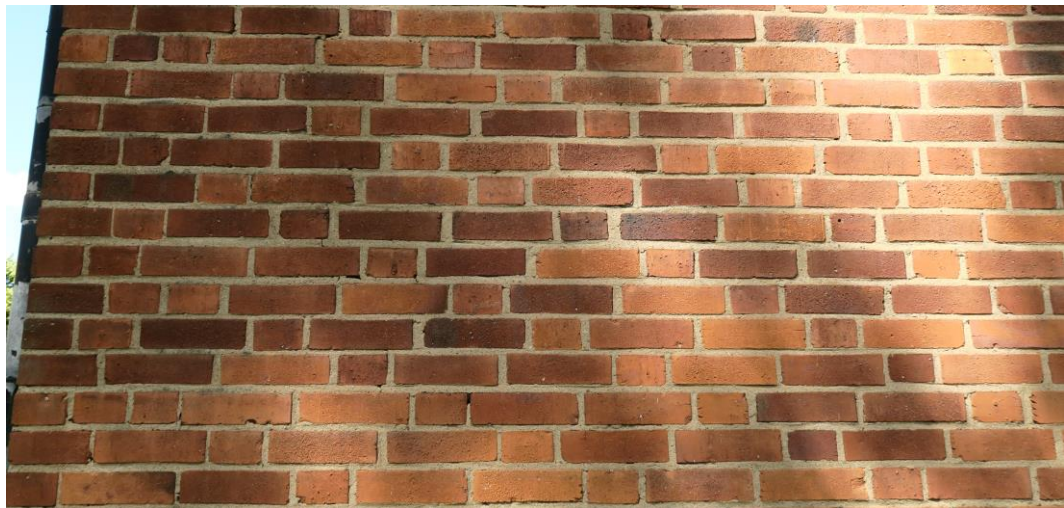
*Värdebärande karaktärsdrag: Tegel i olika nyanser av rött. Murat i munkförband med två löpstenar (längsidor) varvat med en koppsten (kortsida).*

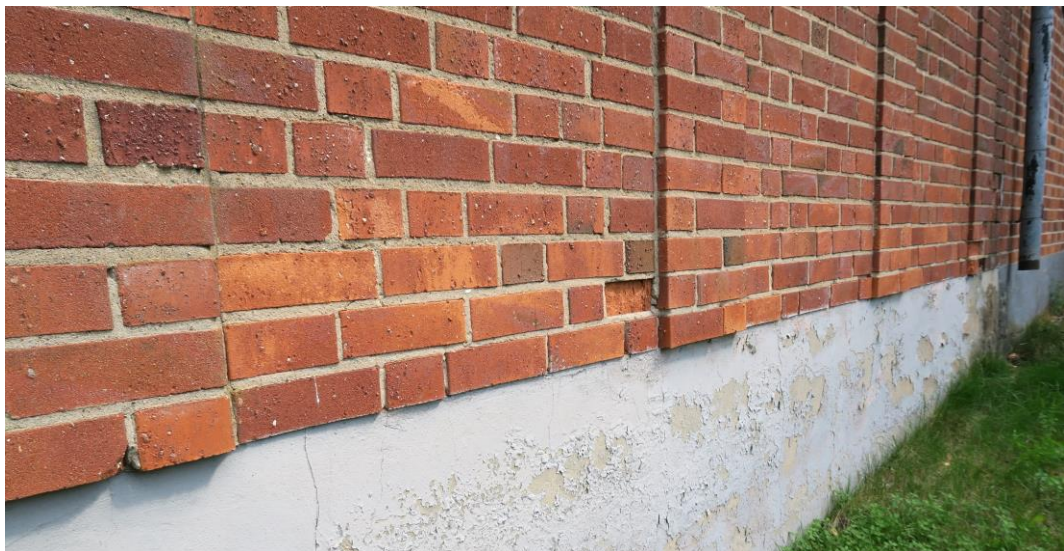
*Värdebärande karaktärsdrag: Murpelare (liseners) i tegel på norra byggnadskroppen.*

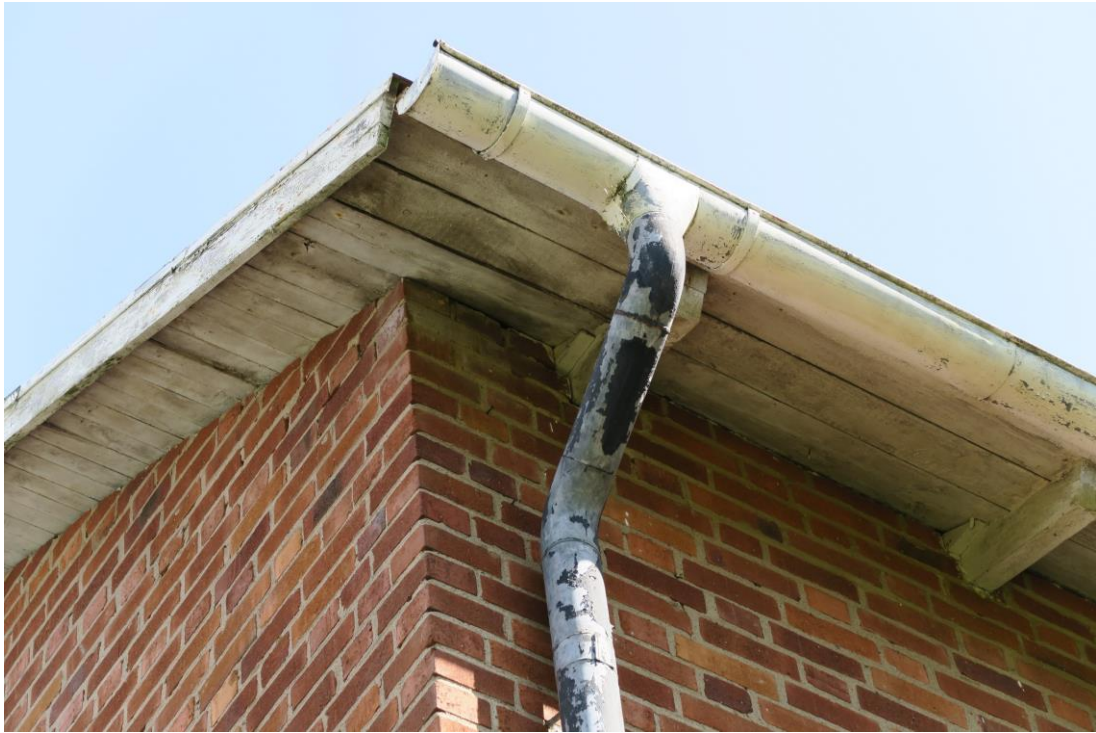
*Värdebärande karaktärsdrag: Snickerier målade med vit linoljefärg.*

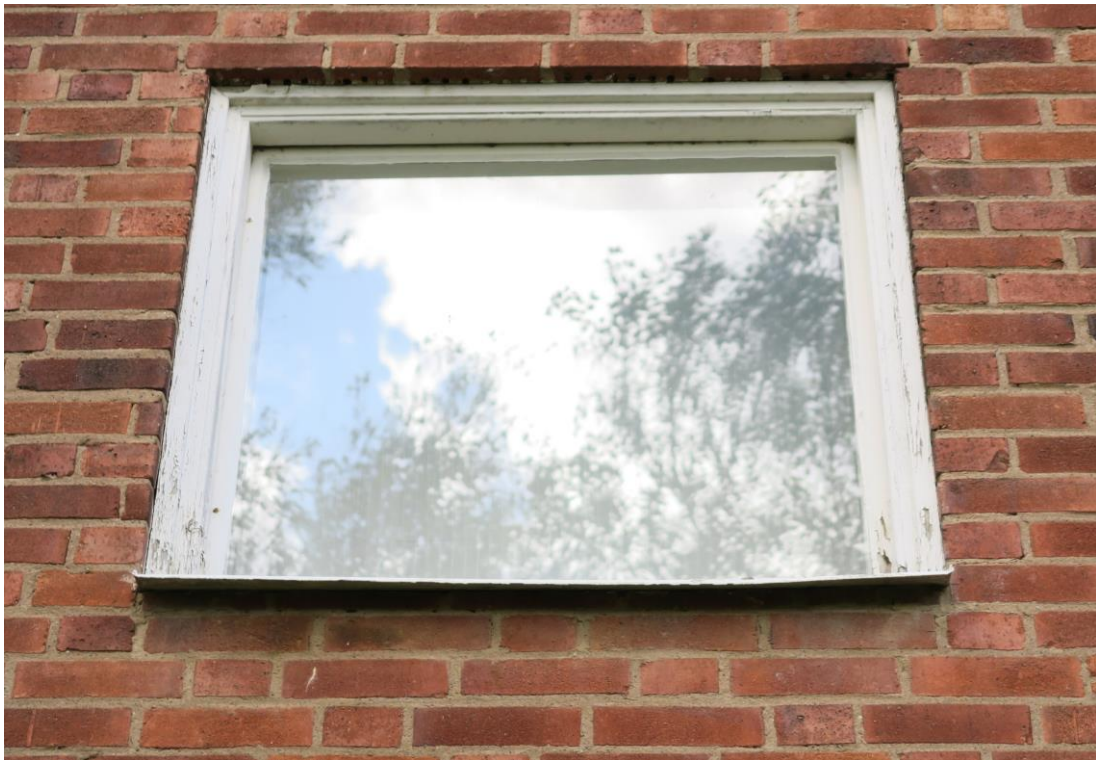
*Värdebärande karaktärsdrag: Ospröjsade fönster i trä.*

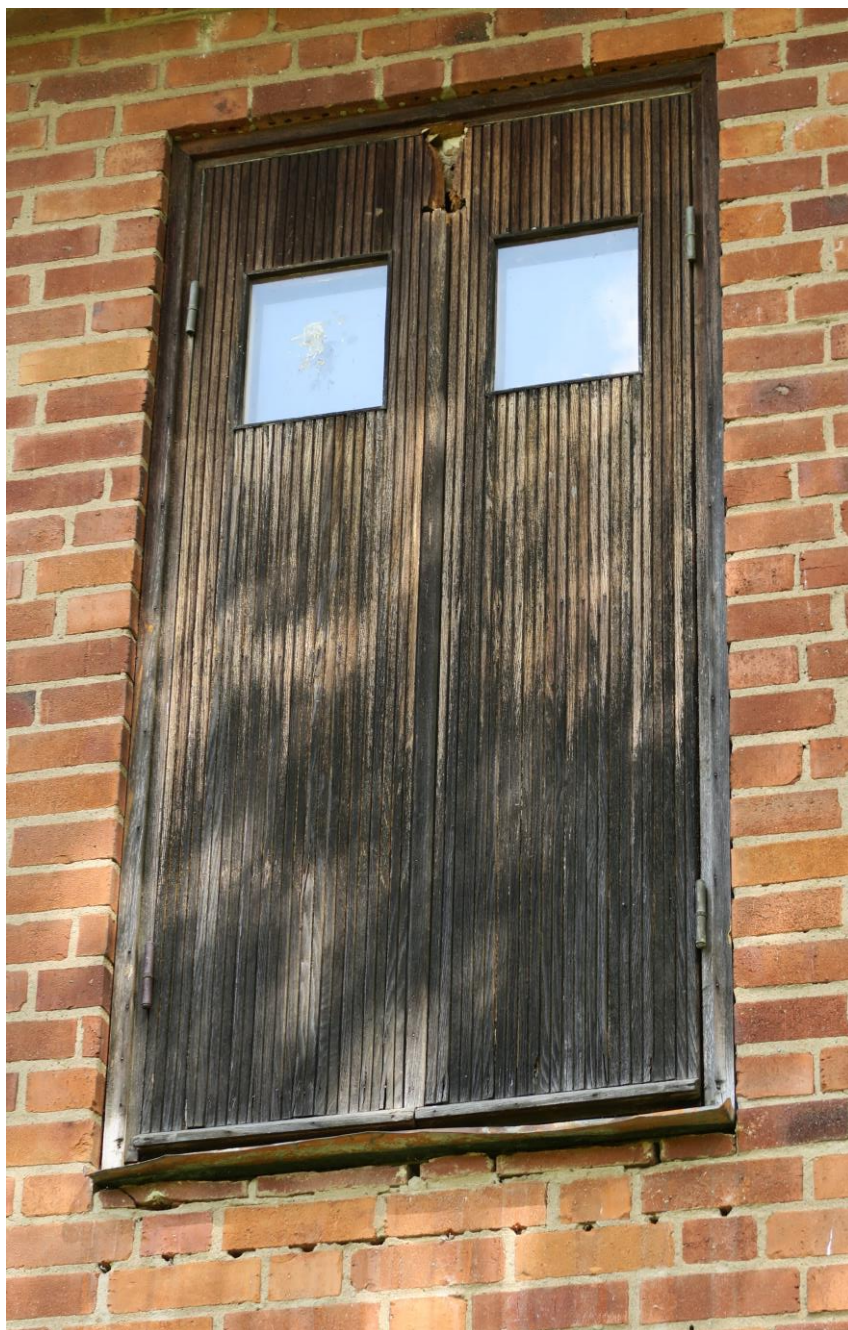
*Värdebärande karaktärsdrag: Sidodörr med smal karosseripanel, laserad i brunt.*

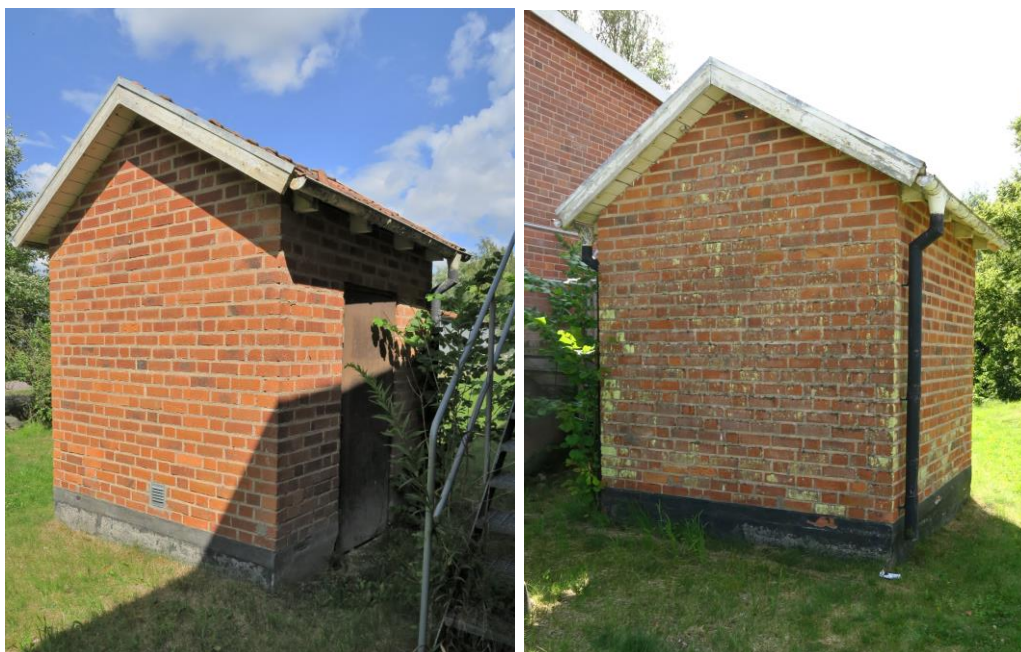
*Foto från sydväst resp. nordöst.*

**Övergripande beskrivning:** Liten rektangulär komplementbyggnad. Uppförd i en stil som anknyter till reningsverkets folkhemsarkitektur.

Komplementbyggnaden har ett visst kulturhistoriskt värde genom att med sin tegelfasad och närhet till den större huvudbyggnaden illustrera reningsverkets förflutna som en större anläggning med olika delfunktioner. I och med sin lilla skala och anspråkslösa utformning bedöms skydds- eller varsamhetsbestämmelser dock inte vara motiverade vid upprättande av framtida detaljplan. Ett bevarande av byggnaden och dess huvudsakliga utformning bedöms emellertid vara positivt om det är möjligt inom ramen för framtida exploatering.

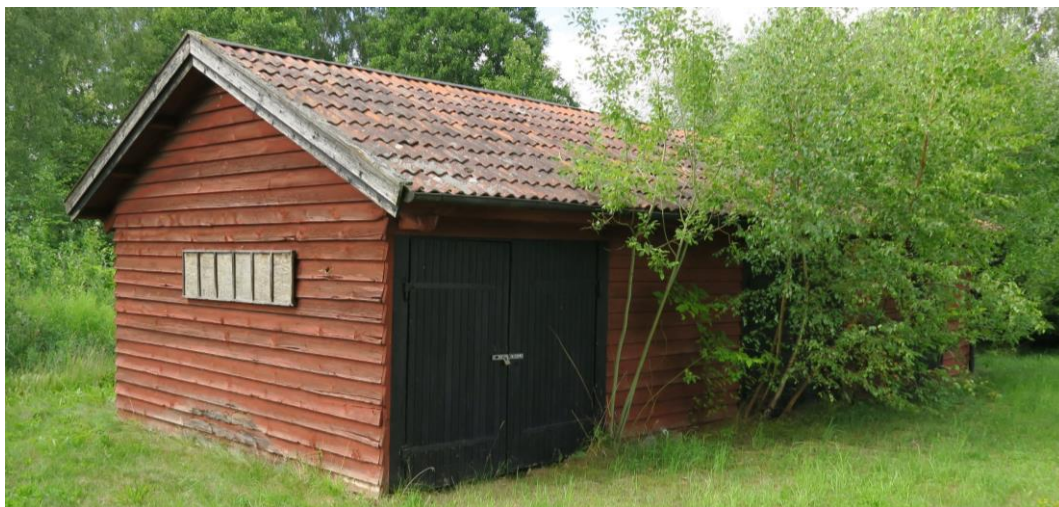
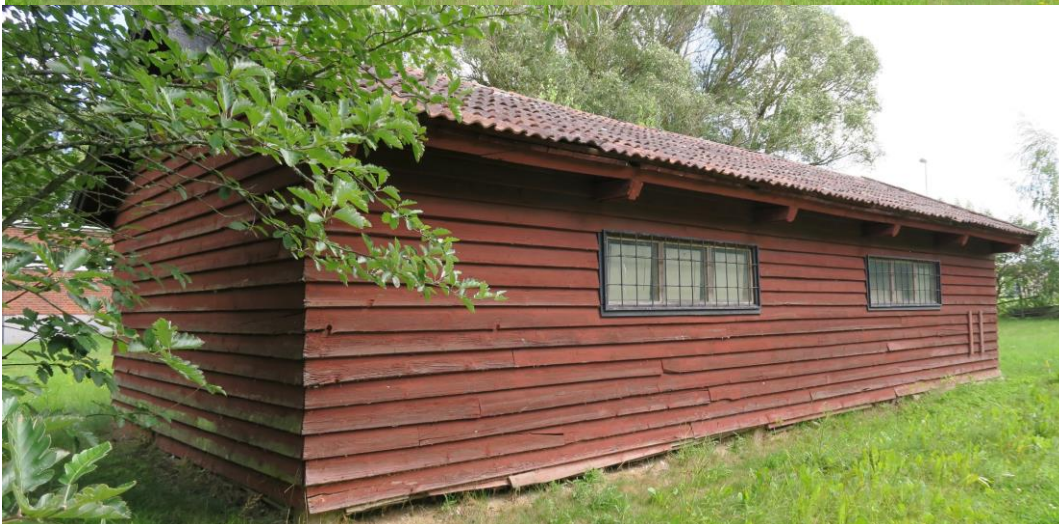
*Foto från sydöst.*

**Övergripande beskrivning:** Rödmålad långsmal ekonomibygnad/komplementbyggnad i traditionell stil med moderna inslag.

Byggnadens delvis traditionella utseende (t.ex. rödfärgad träfasad och panelportar med bandgångjärn) ger den ett visst kulturhistoriskt värde genom att erinra om platsens tidigare historia som gård och jordbruksenhet. Dess övergripande utformning (t.ex. med fönsterband och betongplintar) tyder dock på att den troligen har uppförts i mitten av 1900-talet samtidigt som reningsverket. Detta faktum tillsammans med dess förhållandevis alldagliga gestaltning gör att skydds- eller varsamhetsbestämmelser inte bedöms vara motiverade vid upprättande av detaljplan.

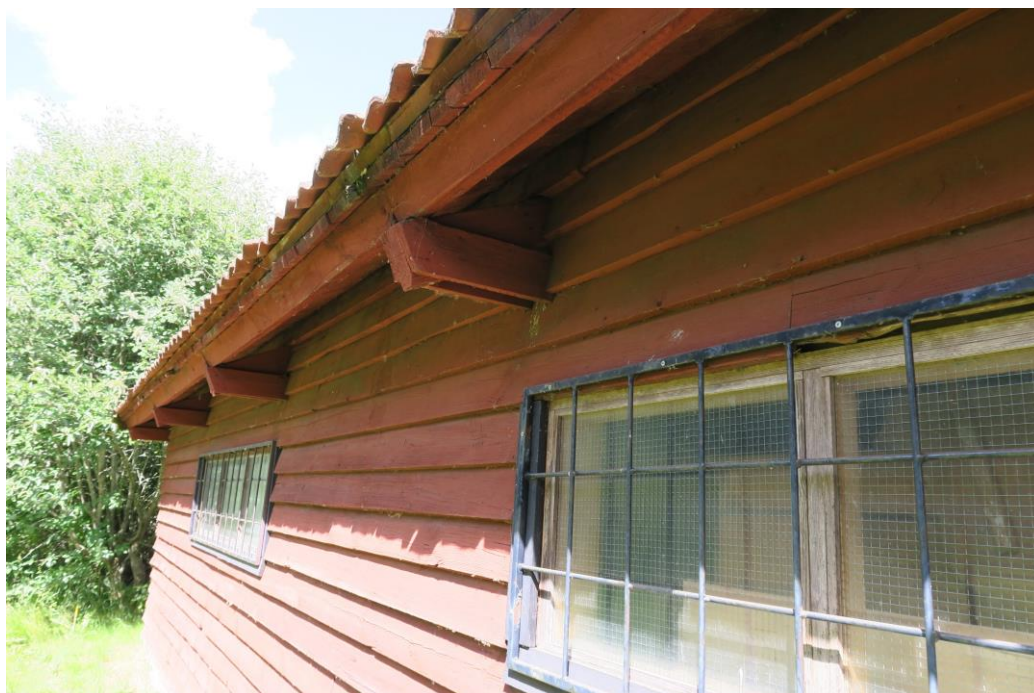
*Moderna fönster (liknande fönsterband) med galler.*
