Rapport  
**Naturvärdesinventering av fem träd i Kungsparken**  
Mjölby kommun

**Titel:** Naturvärdesinventering av fem träd i Kungsparken

**Datum:** 2022-09-26

**Uppdragsgivare:** Ketil Kindestam, byggnadskontoret, Mjölby kommun

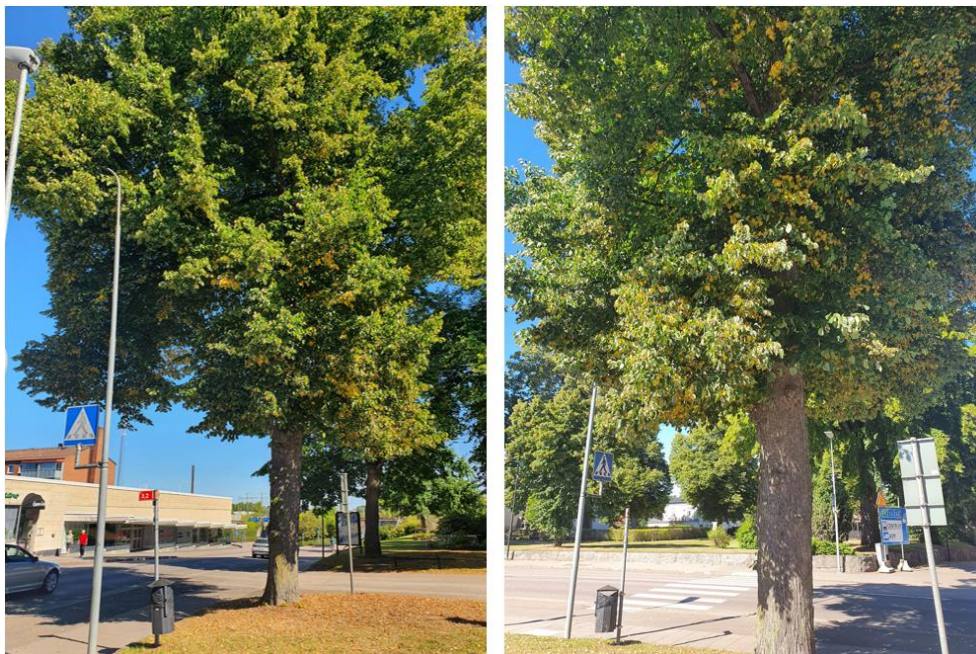
Figur 6. Foto på skogslind med id 1.

Beskrivning
<b>Id</b>	1
<b>Art</b>	Skogslind ( <i>Tilia cordata</i> )
<b>Diameter</b>	70 cm
<b>Stamskador</b>	Inga
<b>Riskträd</b>	Låg risk
<b>Vitalitet</b>	God vitalitet
<b>Övrigt</b>	Frisk lind med tät krona, ca 10 meter i diameter. Ståendes på klippt gräsmatta, 130 cm från stensatt trottoar. Trivial epifytflora med mörk ljuslav, dagglav och hjälmrosettlav. Inga svampangrepp, stamskador eller håligheter.

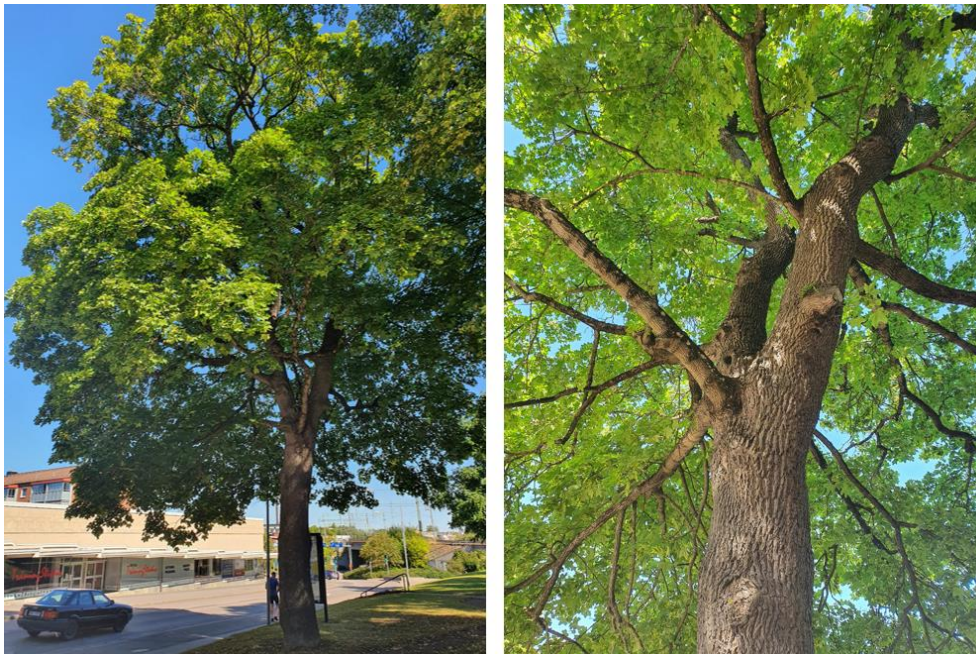
Figur 7. Foto på skogslönn med id 2.

Samtliga lindar (id 1 samt 3–5, Figur 5) har tät krona, inga stamskador eller angrepp från insekter eller svampar och därmed god vitalitetsstatus. Den enda lönnen (id 2, Figur 5) har en något glesare krona till följd av klena döda grenar, vilket medför en måttlig vitalitetsstatus. Inga träd bedöms dock utgöra risk för person eller egendom under överskådlig tid. En beskrivning av samtliga träd med tillhörande foton ges nedan.

Beskrivning
<b>Id</b>	2
<b>Art</b>	Skogslönn ( <i>Acer platanoides</i> )
<b>Diameter</b>	71 cm
<b>Stamskador</b>	Inga
<b>Riskträd</b>	Låg risk
<b>Vitalitet</b>	Måttlig vitalitet
<b>Övrigt</b>	Lönn med en kron diameter på ca 13 meter där enstaka klena, döda grenar förekommer. Kronan har en uppskattad ljusgenomsläpplighet på ca 15 %. Ståendes på klippt gräsmatta, 2,3 meter från stensatt trottoar. Trivial epifytflora med mörk ljuslav, dagglav, finlav, blemlav, bitterlav, kranslav, ägglav, vägglav, hättemossor och hjälmrosettlav. I äldre grenhål ses insektsspår, vilket kan tyda på begynnande, invändigt hål. Trädet utgör dock inget riskträd i nuläget.

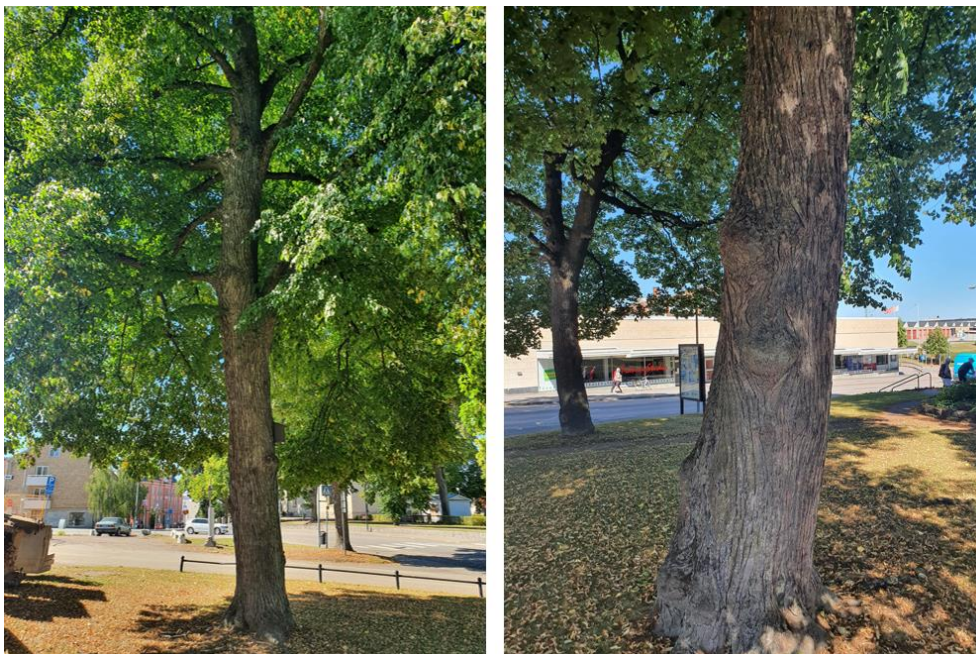
Figur 8. Foto på skogslind med id 3.

Beskrivning
<b>Id</b>	3
<b>Art</b>	Skogslind ( <i>Tilia cordata</i> )
<b>Diameter</b>	80 cm
<b>Stamskador</b>	Inga
<b>Riskträd</b>	Låg risk
<b>Vitalitet</b>	God vitalitet
<b>Övrigt</b>	Frisk lind med tät krona, ca 14 meter i diameter, ståendes på klippt gräsmatta. Stammen lutar svagt mot öst. Trivial epifytflora med mörk ljuslav, bitterlav, gul porlav, kranslav, finlav och vägglav. Inga svampangrepp, stamskador eller håligheter.

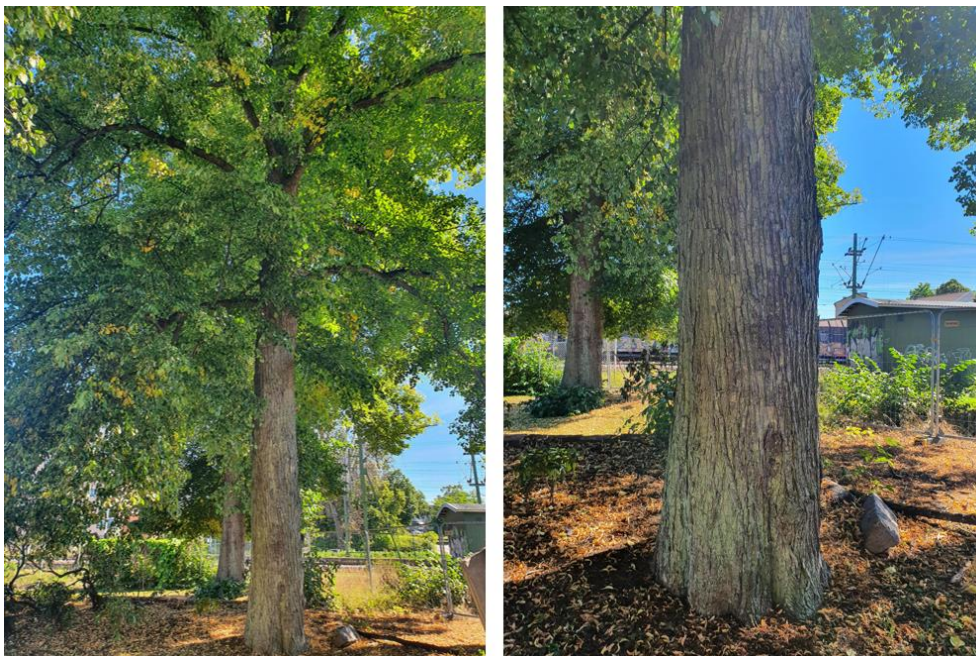
Figur 9. Foto på skogslind med id 4.

Beskrivning
<b>Id</b>	4
<b>Art</b>	Skogslind ( <i>Tilia cordata</i> )
<b>Diameter</b>	81 cm
<b>Stamskador</b>	Inga
<b>Riskträd</b>	Låg risk
<b>Vitalitet</b>	God vitalitet
<b>Övrigt</b>	Frisk lind med tät krona, ca 14 meter i diameter, ståendes på klippt gräsmatta. Trivial epifytflora med mörk ljustlav, asplav, brosklav, bitterlav, gul porlav, kranslav, finlav och vägglav. Inga svampangrepp, stamskador eller håligheter.

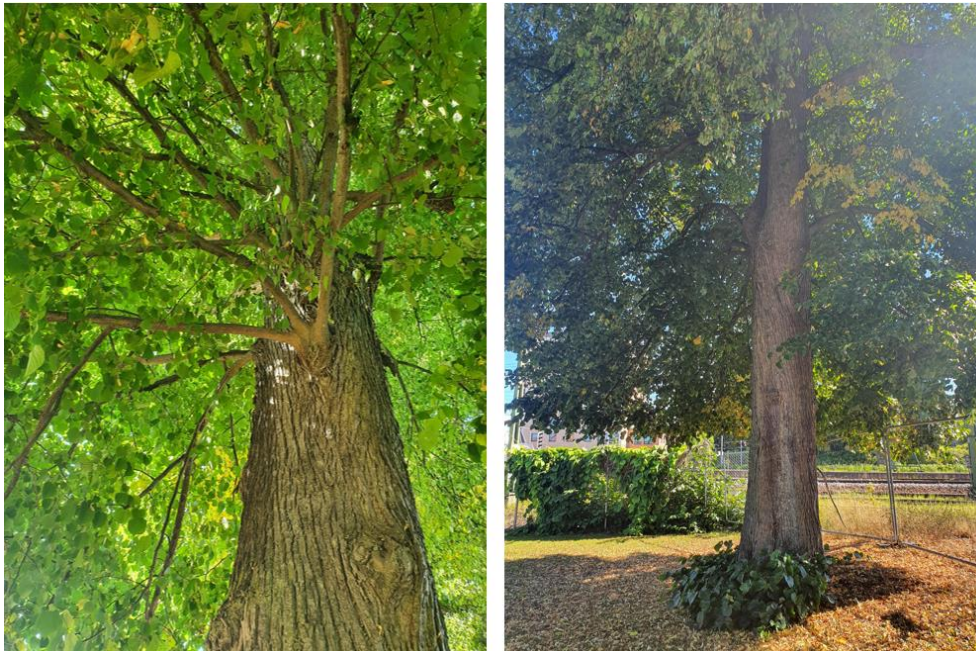
Figur 10. Foto på skogslind med id 5.

Beskrivning
<b>Id</b>	5
<b>Art</b>	Skogslind ( <i>Tilia cordata</i> )
<b>Diameter</b>	86 cm
<b>Stamskador</b>	Inga
<b>Riskträd</b>	Låg risk
<b>Vitalitet</b>	God vitalitet
<b>Övrigt</b>	Frisk lind med tät krona, ca 16 meter i diameter, ståendes på klippt gräsmatta 130 cm från stensatt trottoar. Trivial epifytflora med mörk ljuslav, asplav, bitterlav, gul porlav, kranslav, finlav och vägglav. Inga svampangrepp, stamskador eller håligheter.
