MUR (MARKTEKNISK UNDERSÖKNINGSRAPPORT)/GEOTEKNIK  
STATIONSVÄGEN, VÄDERSTA

UPPDRAG 289169, GU och MTU Stationsvägen, Vädersta

Titel på rapport: MUR, Markteknisk undersökningsrapport

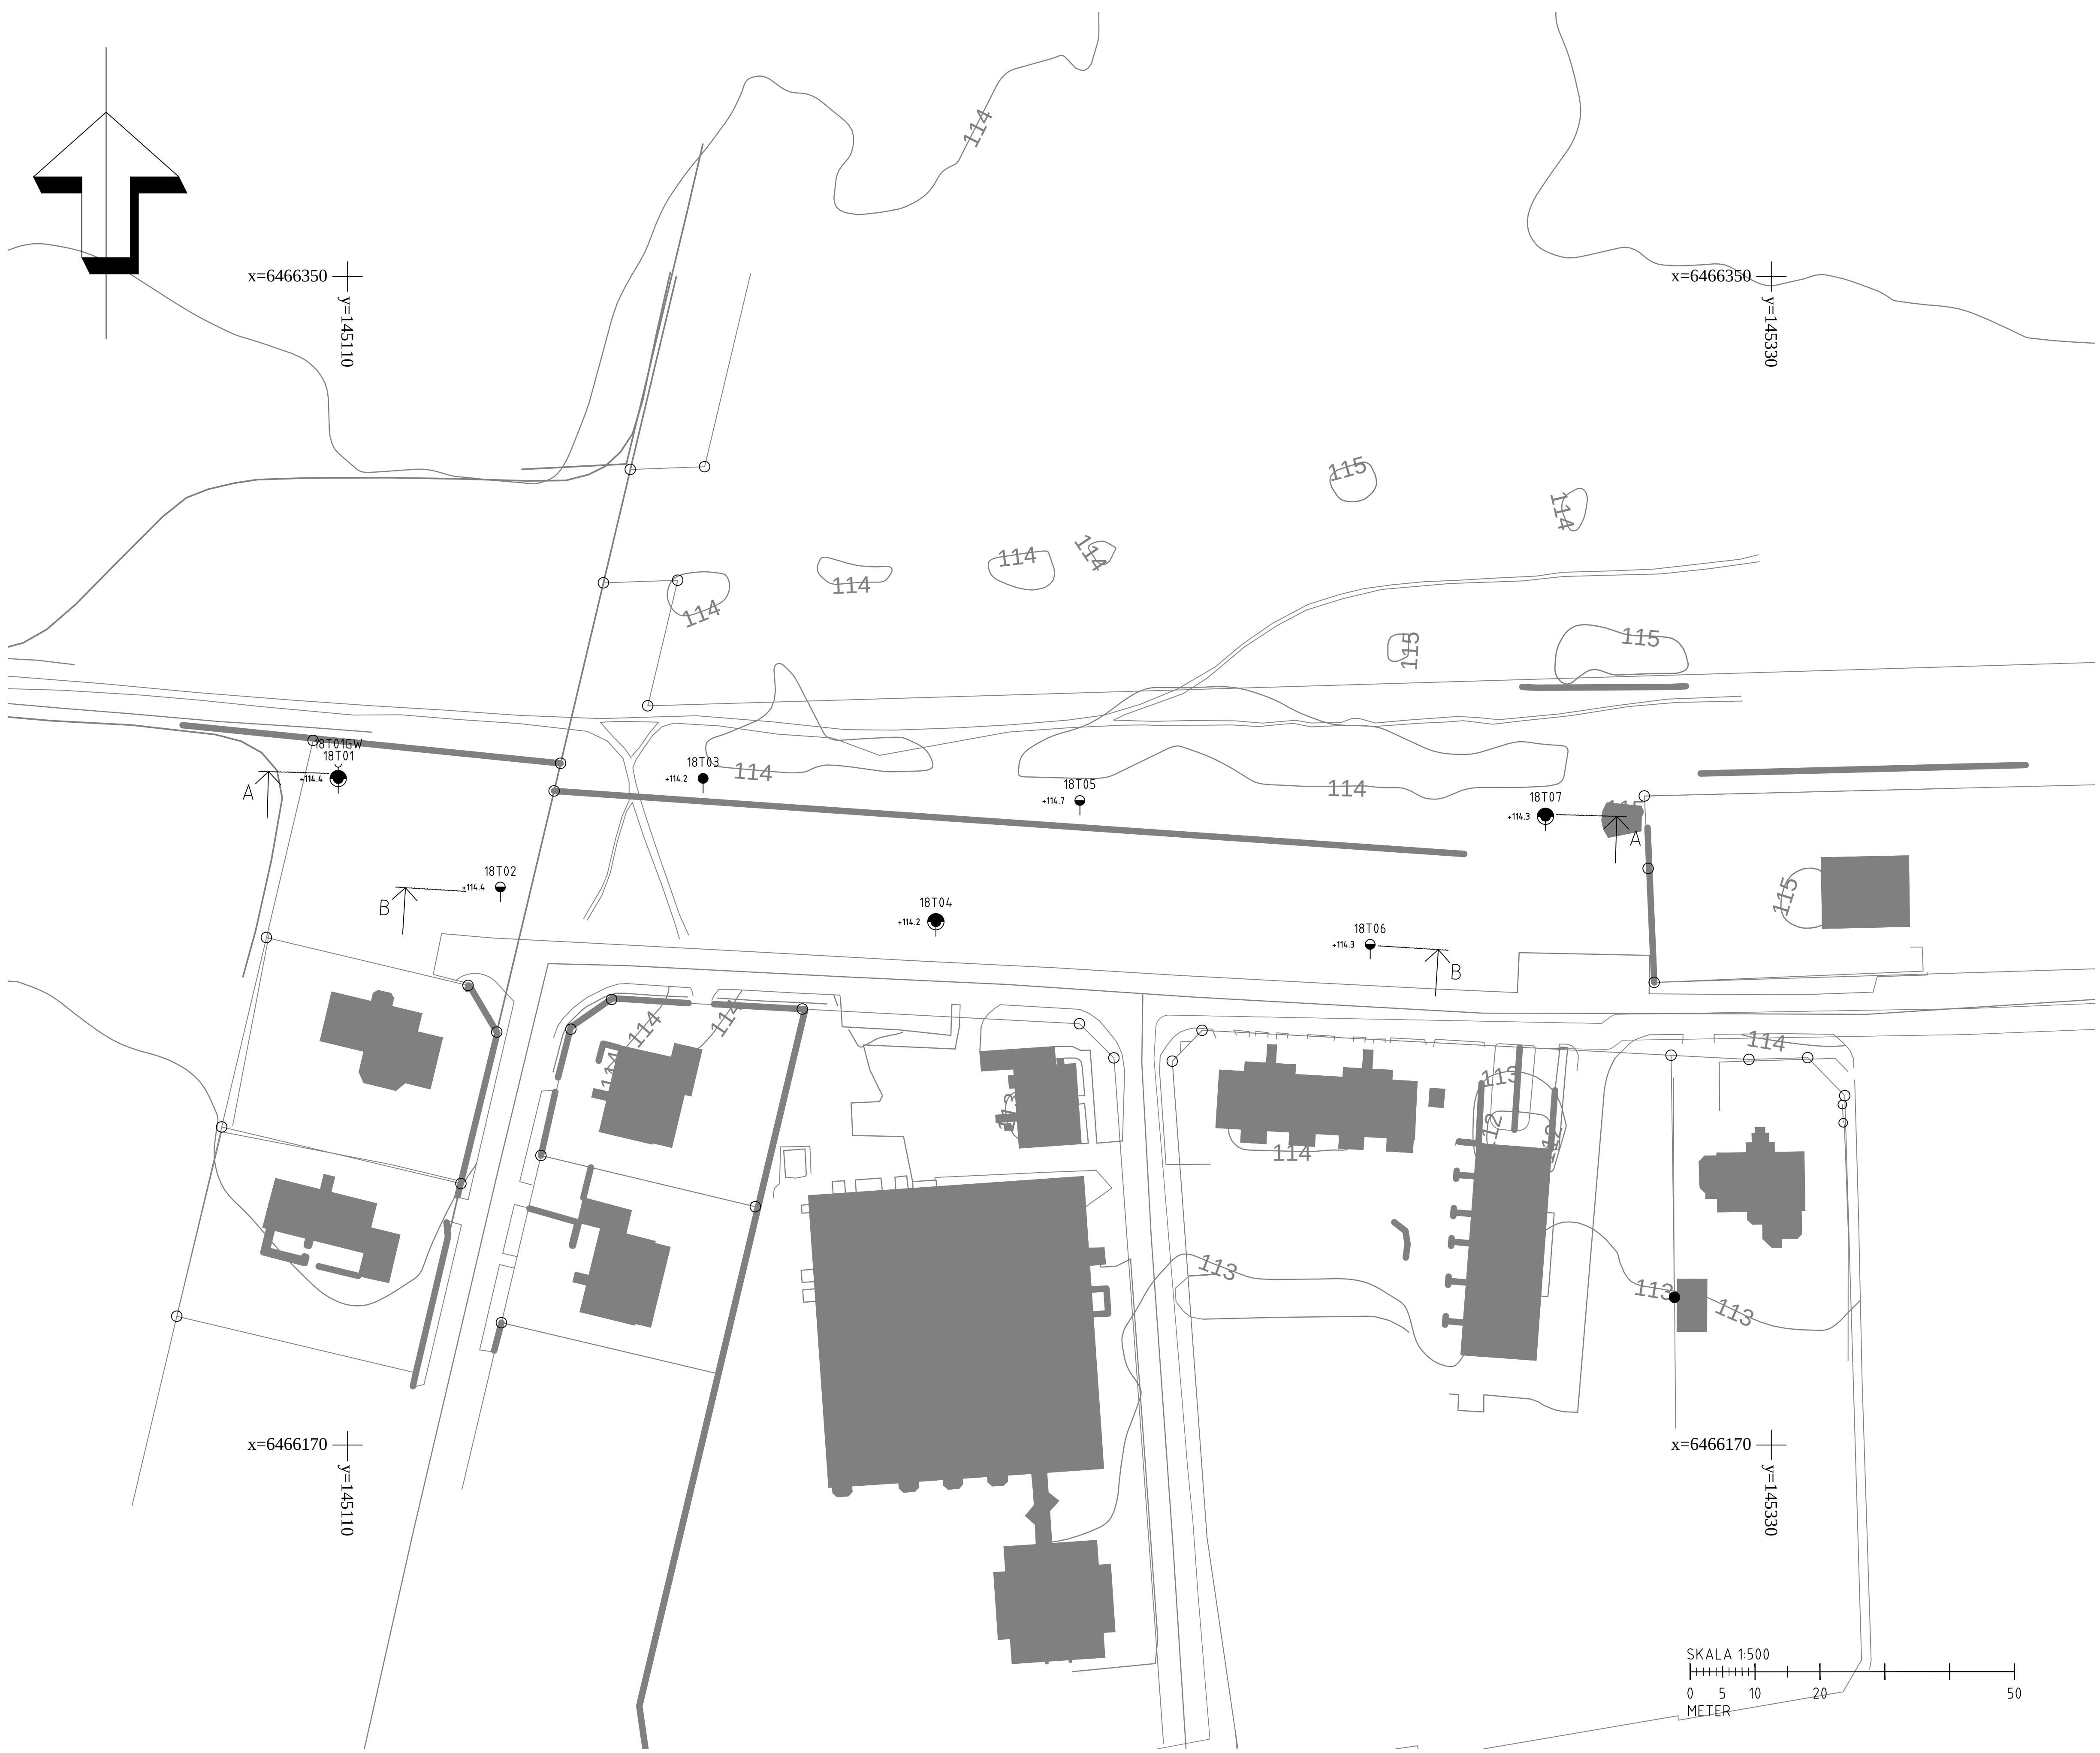
1MER  
G110101

NYBYGGNATION, DETALJPLAN  
ÖVERISKTLIG GEOTEKNISK UNDERSÖKNING  
PLAN
