**Kompletterande utredningar med avseende på föroreningsituationen,  
kvarnområdet Mjölby kommun, 2012**

Upprättad av SITA Sverige AB  
Viktor Levin

Norrköping 2012-02-28

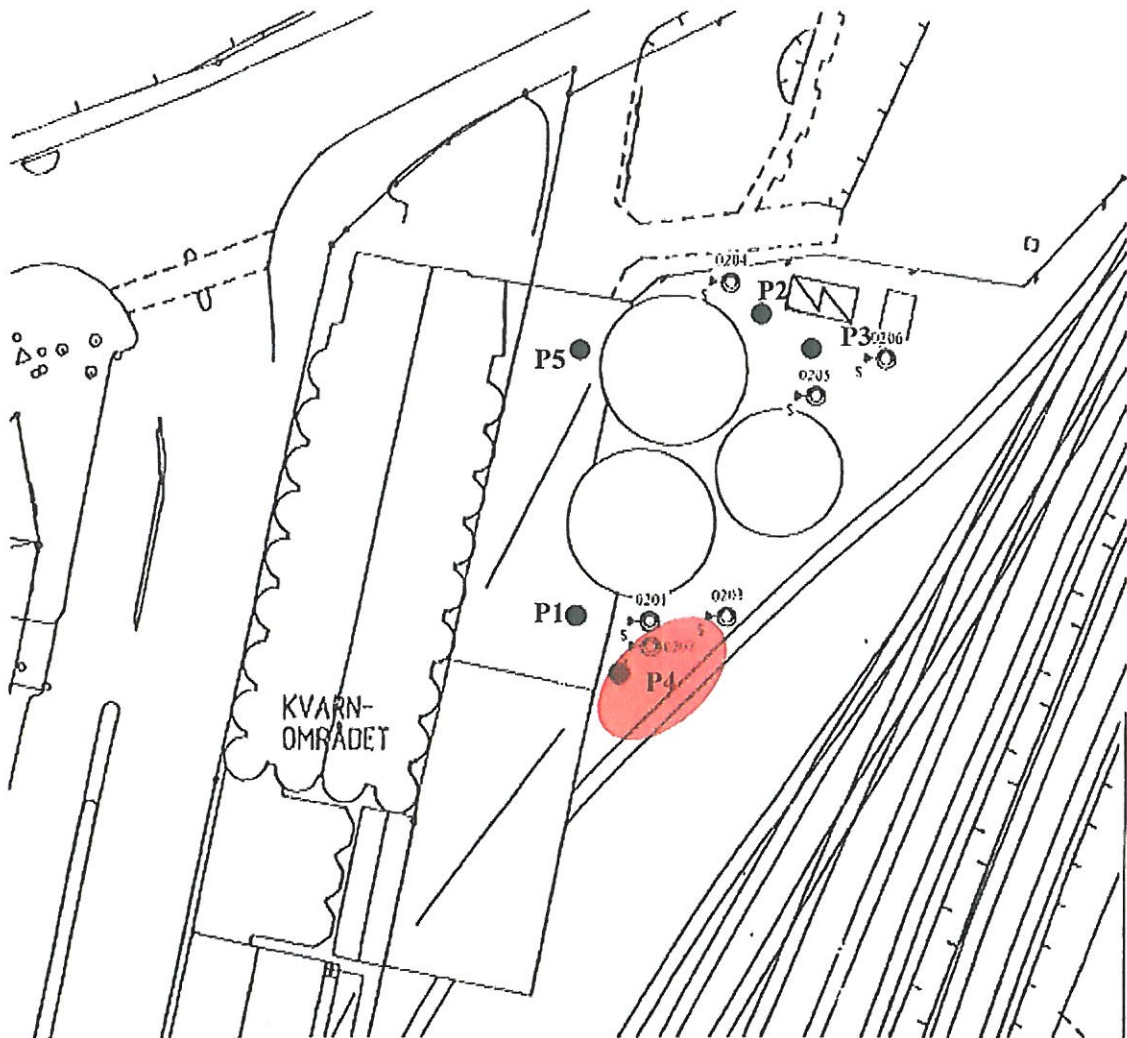
De föroreningar som påträffats finns i anslutning till en av de tre silos som finns utvändigt om huvudbyggnaden. Föroreningen är belägen mellan den oisolerade plåt delen av byggnaden och järnvägsspåret, se bild nedan.

Bilden visar provpunkter och trolig förorenings spridning.

Då det i dagsläget, enligt uppgift, finns planer på att förändra verksamheten på fastigheten till bostäder och parkering bör föroreningen avlägsnas i samband med markarbete på fastigheten.

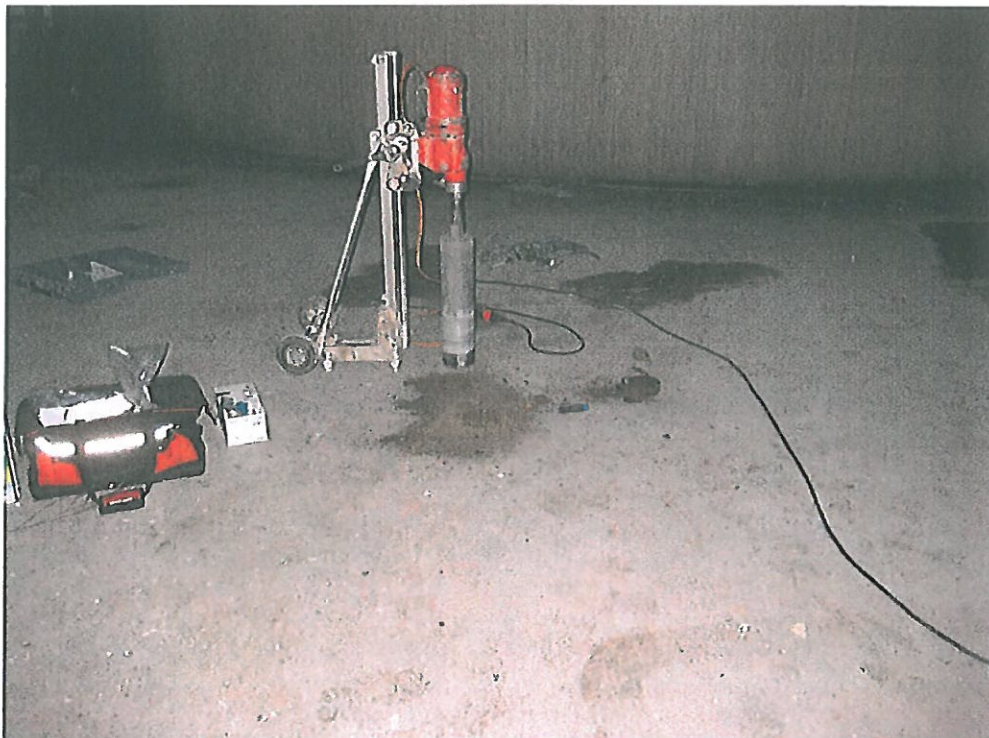
För att undersöka marken under byggnaden borrades hål i betongplattan i två punkter (P1 och P5). I P1 togs ett prov ut direkt under betongen. I P5, som borrades i källarplan, visade sig betongen vara gjuten direkt på berg varför inget prov kunde tas ut.

*Bilden visar provpunkt 1.*

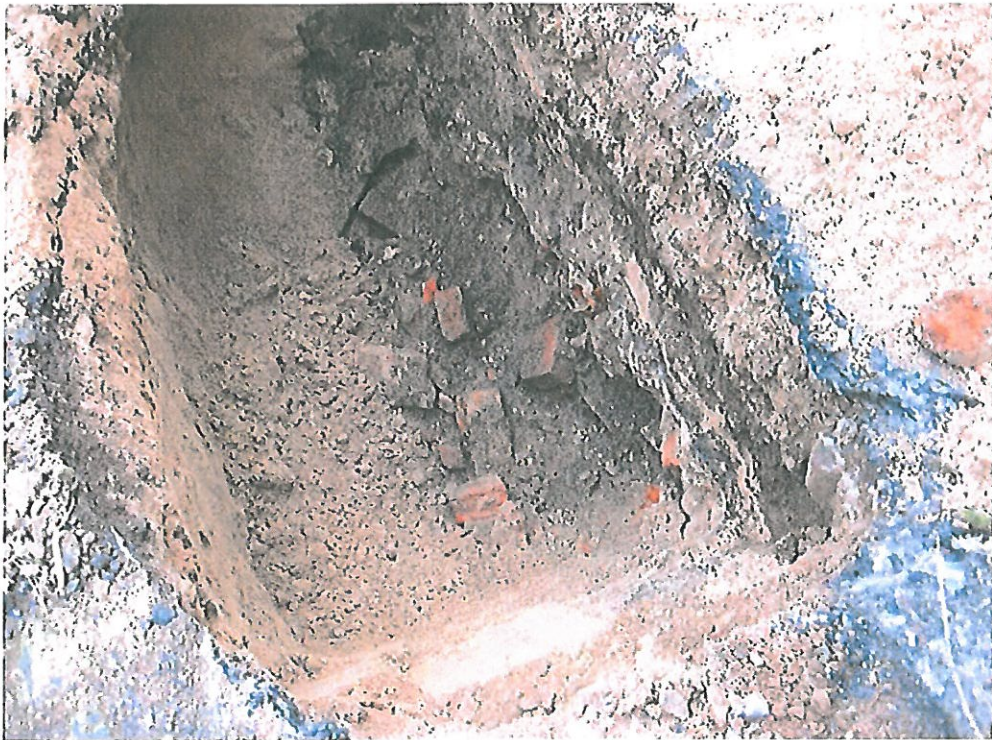
Marken består till stor del av fyllnadsmassor, bland annat tegel, betongblock osv. se bild i Bilaga 1.

*Bilden visar provgrop 4.*
