MILJÖTEKNISK MARK- OCH LUFTUNDERSÖKNING  
**LOKSTALLARNA, MJÖLBY**

2019-06-28

294572, Undersökning av Lokstallarna i Mjölby

MILJÖTEKNISK MARK- OCH LUFTUNDERSÖKNING, Lokstallarna, Mjölby

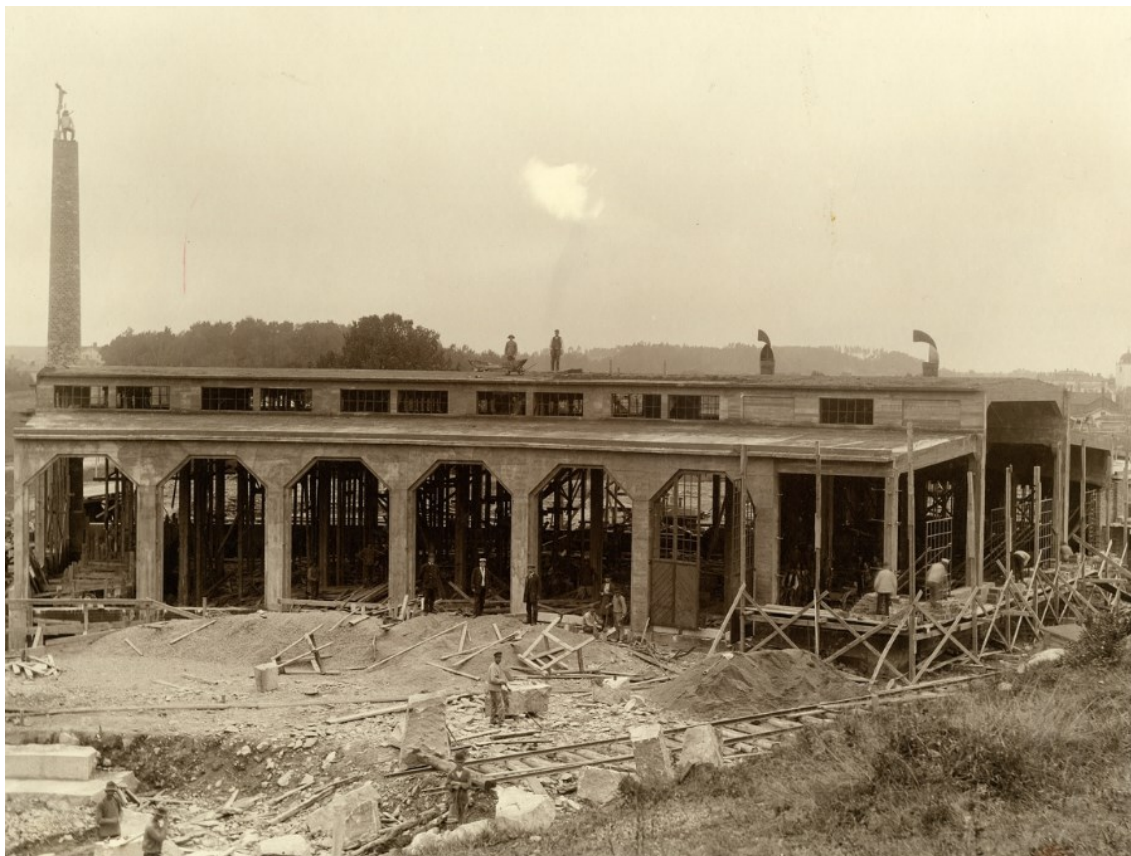
*Figur 4. Byggnation av den äldsta delen av lokstallarna. På bilden syns en hög skorsten till vänster, denna finns inte kvar idag.*

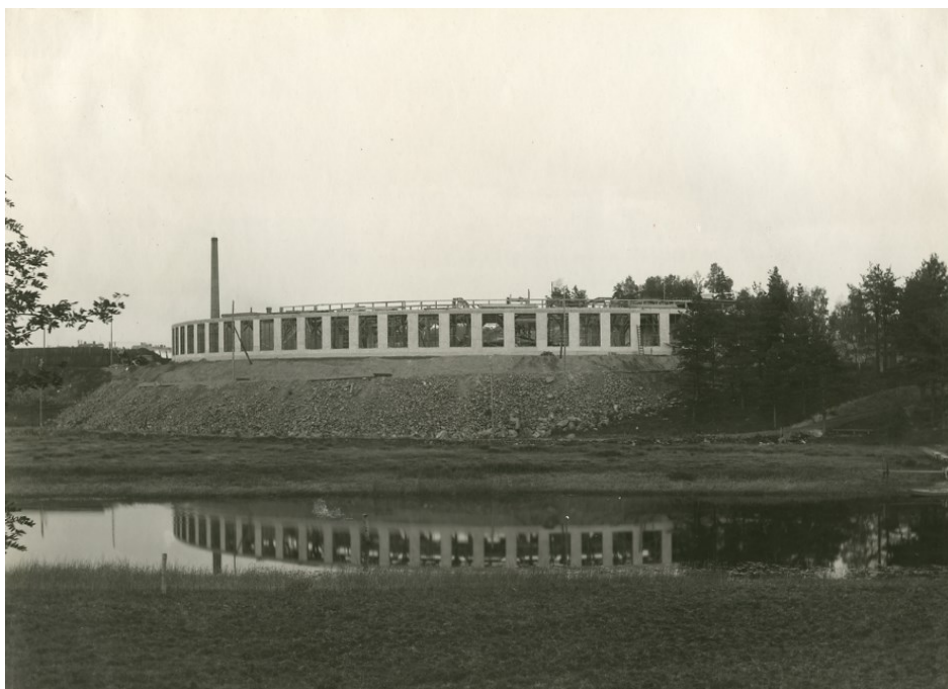
Figur 5. Vy från väster i samband med utbyggnad av lokstallarna 1921.

På fotot i figur 5 syns tydligt att området fyllts ut mot Svartån. I figur 6 framgår vändskivans placering på innergården och ett stickspår söderut. På fotot framgår även att det höjdområde som inrymmer bergrum och resterna av en försvarsanläggning delvis schaktats ut, då en västra schaktvägg syns exponerad.

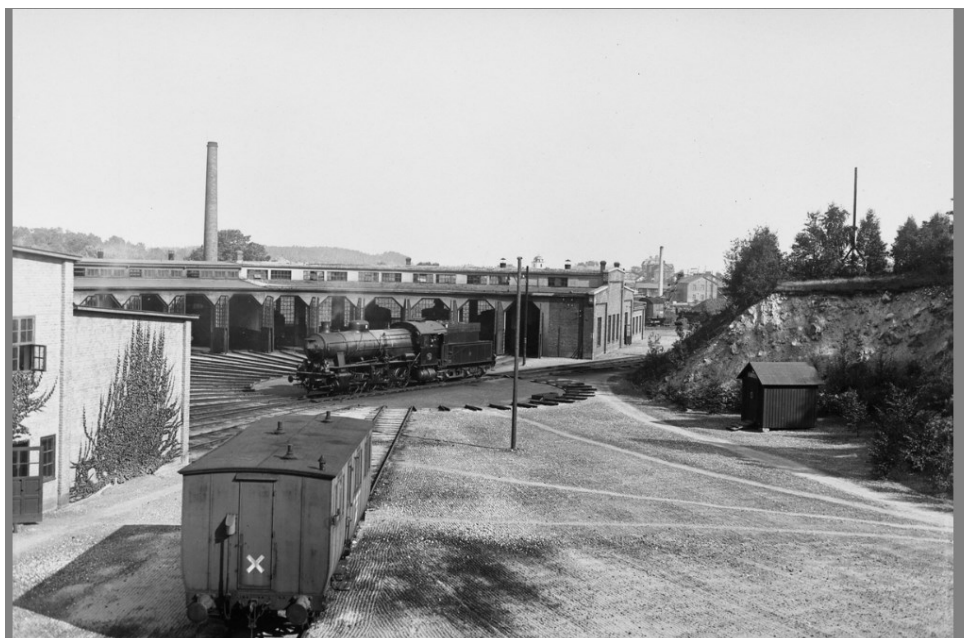
Figur 6. Foto från 1930. <https://digitaltmuseum.se/021018084217/mjolby-lokstall-ga-lok>

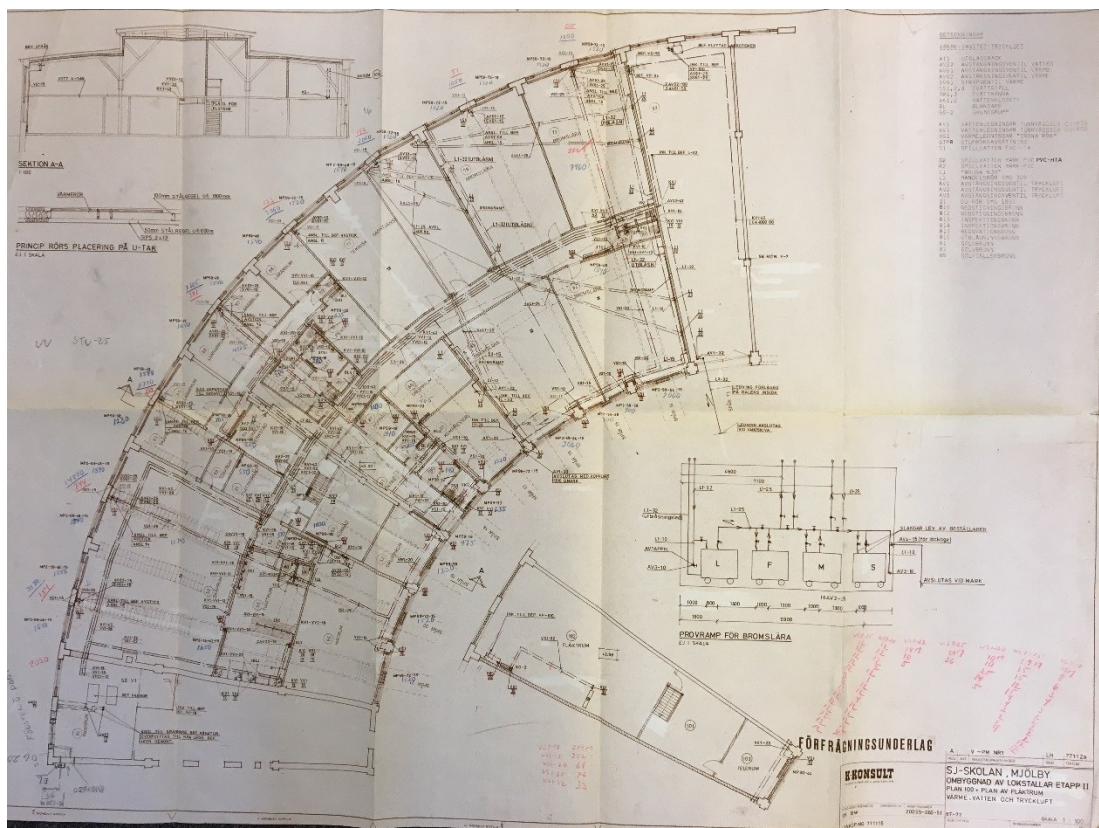
Vid platsbesök 2019-03-27 noterades smörjgropar inne i det f.d. lokstallets verkstadsdel, se figur 7. En golvbrunn kan skönjas i smörjgropen. Enligt VA-ritningar, se figur 9 och 10 löper en avloppsledning tvärs under smörjgroparna som avvattnas vidare mot slänten i väst. En oljeavskiljare ska enligt uppgift finnas omedelbart väster om byggnaden.

Figur 9. VA-nät för nyare delen av lokstallarna. Sektionen längst i söder inrymmer pannrum. Den har även ytterligare en våning.
