# Miljöinventering Mjölby lokstallar

Uppdrag 294999 Lokstall Mjölby

Titel på rapport: Miljöinventering

Beställare: Mjölby Kommun

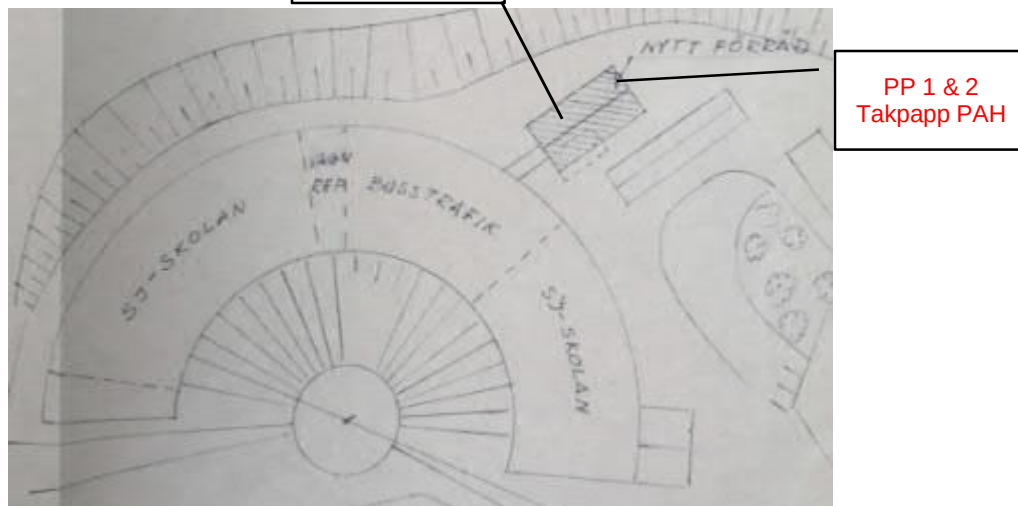
Figur 2, provtagningsplan utvändigt, Träförådd

Träföråddet är en enklare byggnad med asfalterat golv. El och lysrör finns.

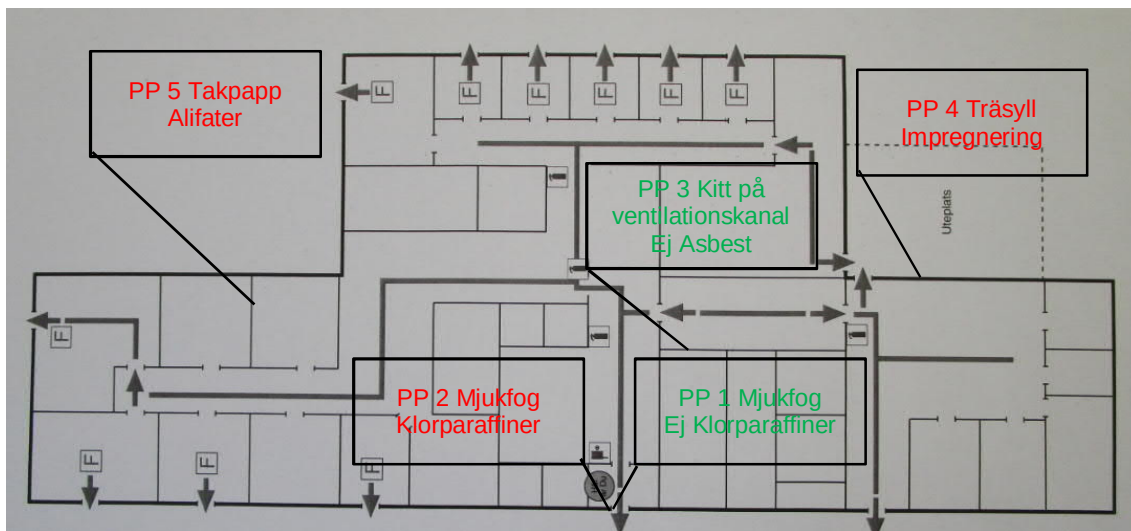
Figur 5, provtagningsplan Gula Huset

| Provbenämning | Analys | Material | Lokalisering | Analysresultat |
|---|---|---|---|---|
| PP 5 | PAH, Alifater<br>& Aromater | Takpapp | Gula huset, Tak | IFA - Alifater<br>MKM –PAH |
