Mjölby kommun

## **KULVERTERING HYGNESTADBÄCKEN, VÄDERSTAD**

**Utredning av Hygnestadbäckens kapacitet genom tätorten,  
kapacitetspåverkande faktorer, samt möjliga åtgärder för att  
minska risken för översvämningar.**

**Rapport  
Stockholm 2009-03-09**

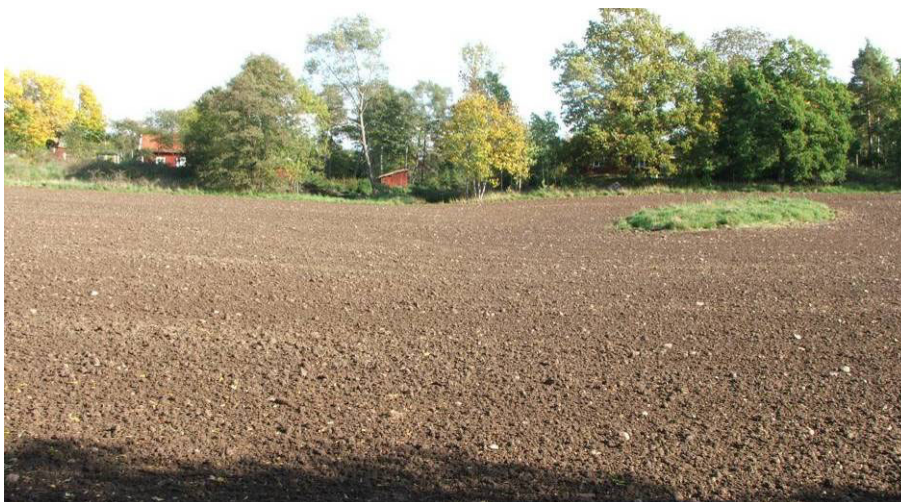
Detta är en kort sträcka (133 m) från Bosgårds ödekyrkogård, vidare under ett stycke jordbruksmark (figur 3.4.1) och med utlopp vid Boberg. Denna kulvert har dimension 800 mm. Vattengångsnivåer vid in- respektive utlopp är +108,83 respektive +108,43 m. Lutningen är således obetydlig.

Figur 3.4.1 Vy nedströms från Bosgårdsvägen, 2008-10-03. Foto: Sweco

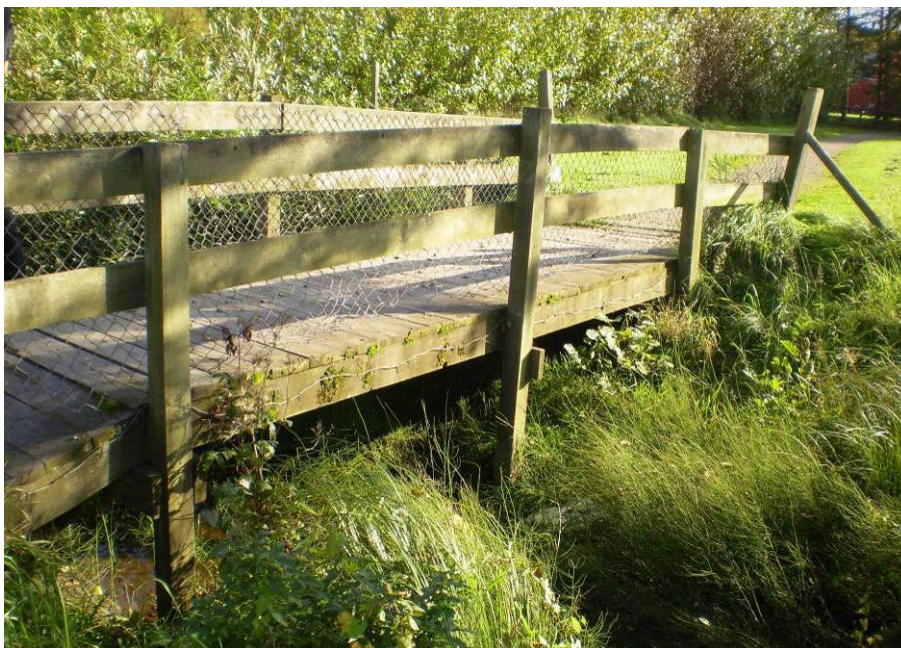
Från Bäckgatan och nedströms har bäcken en rak sträckning. Efter gångbron (figur 3.7.3) går den undanskymd på baksidan av fastigheter fram till den når kulverten vid Vallsbergsvägen. En höjdpunkt finns längs botten på vägen, förmodligen pga. att man stött på berg och därför ej velat gå djupare. Detta medför att lutningen är negativ längs en kort sträcka.

Figur 3.7.3. Gångbro vid Lönnstigen, 2008-10-03. Foto: Sweco

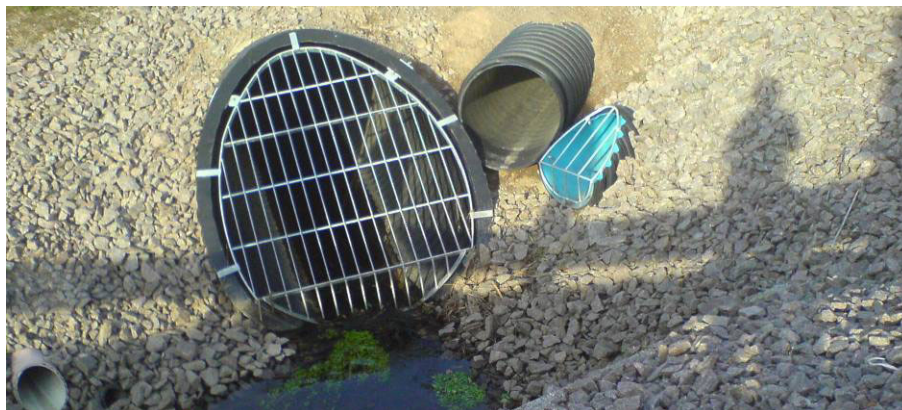
*Figur 3.16.1. Vid Väderstadverken. Från vänster: utgående 1800 mm kulvert, utgående 800 mm bräddavlopp (byggt 2008), inkommande dagvattenledning 2008-10-03. Foto: Sweco*

Inloppet till 1800 mm-kulverten är den största öppningen i figur 3.16.1. Baserat på bild från översvämningstillfället 2007 har avståndet mellan vattenyta och hjässa uppmätts till cirka 20 cm. Figur 3.15.2 visar att detta avstånd kan vara något överskattat och att kulverten i princip gick full vid inloppet.

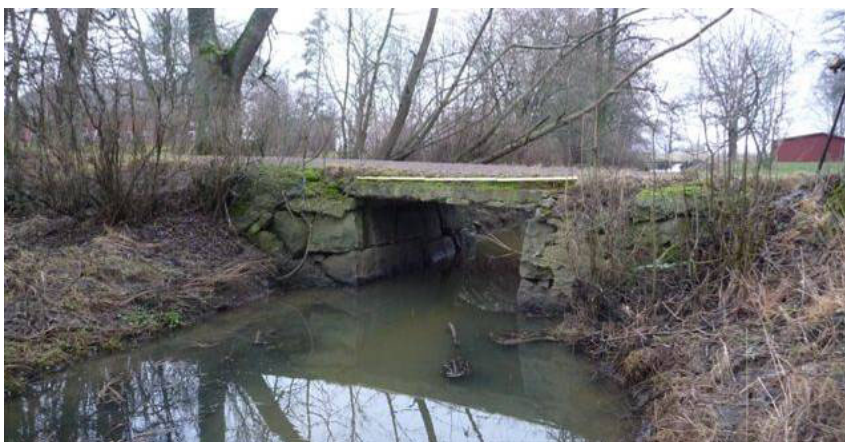
Vid Norra Nybble passerar bäcken under en stensatt bro (figur 3.23.1), vilken utgör infarten till gården. Vid översvämningstillfället 2007 var infarten helt översvämmad och gården i princip isolerad.

Figur 3.23.1. Infart till Norra Nybble, 2009-01-26. Foto: Mjölby kommun
