Rapport  
**Naturvärdesinventering av fem träd i Kungsparken**  
Mjölby kommun

**Titel:** Naturvärdesinventering av fem träd i Kungsparken

**Datum:** 2022-09-26

**Uppdragsgivare:** Ketil Kindestam, byggnadskontoret, Mjölby kommun

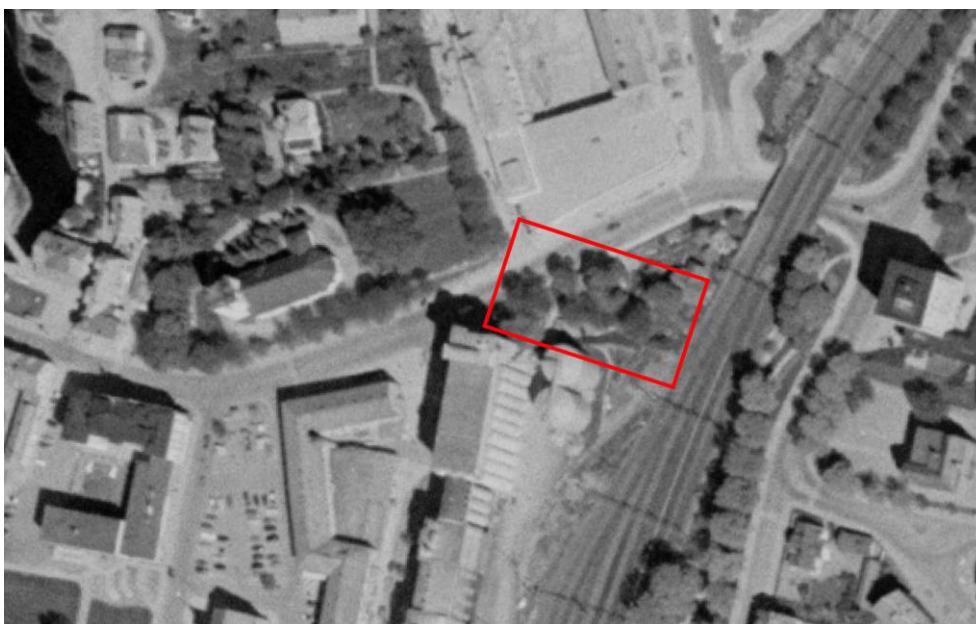
Figur 4. Ortofoto från 1960 med aktuella träd inom röd rektangel. Källa: Lantmäteriets historiska kartor.

framåt gått att utläsa vare sig en väg, en allé eller minst fem träd i rad i ett i övrigt öppet landskap (Figur 4). Bedömningen är därför att träden varken utgör eller har utgjort en allé, och att de därmed inte omfattas av det generella biotopskyddet.

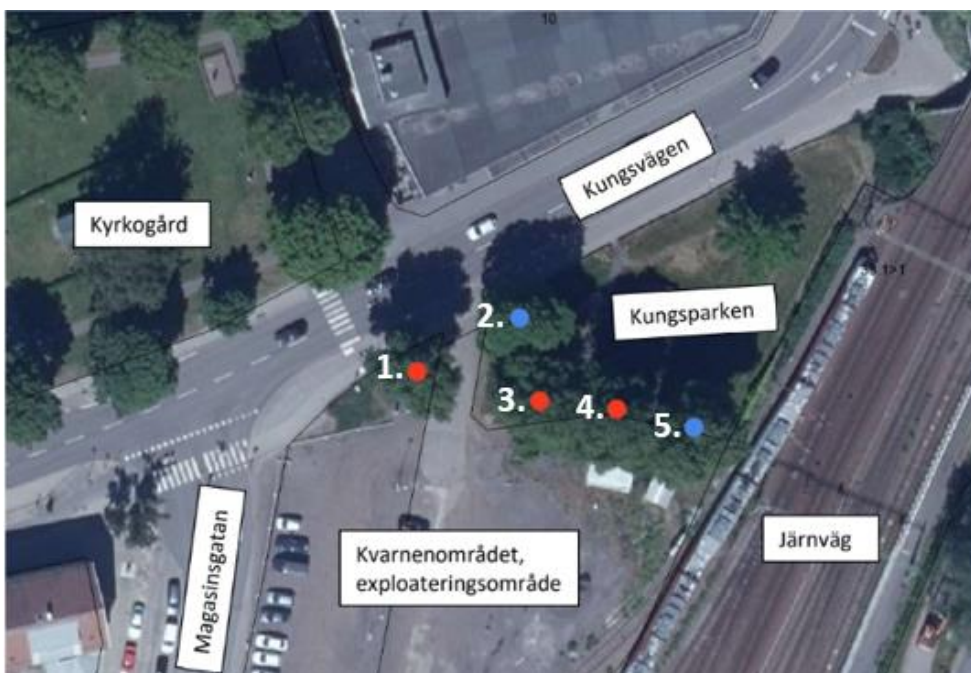
Figur 5. Id-numrering av vitalitetsbedömda träd. Id 1 och 3–5 utgör lindar och id 2 en lönn. Rödmarkerade träd riskerar initialt att fällas medan blåmarkerade planeras att behållas. (Figur modifierad från Mjölby kommun).

Samtliga lindar (id 1 samt 3–5, Figur 5) har tät krona, inga stamskador eller angrepp från insekter eller svampar och därmed god vitalitetsstatus. Den enda lönnen (id 2, Figur 5) har en något glesare krona till följd av klena döda grenar, vilket medför en måttlig vitalitetsstatus. Inga träd bedöms dock utgöra risk för person eller egendom under överskådlig tid. En beskrivning av samtliga träd med tillhörande foton ges nedan.
