PM/ Geoteknik

# GEOTEKNIK DETALJPLAN HULJE ÖSTRA, RAM UH-2023-160

Slutrapport

2025-04-25

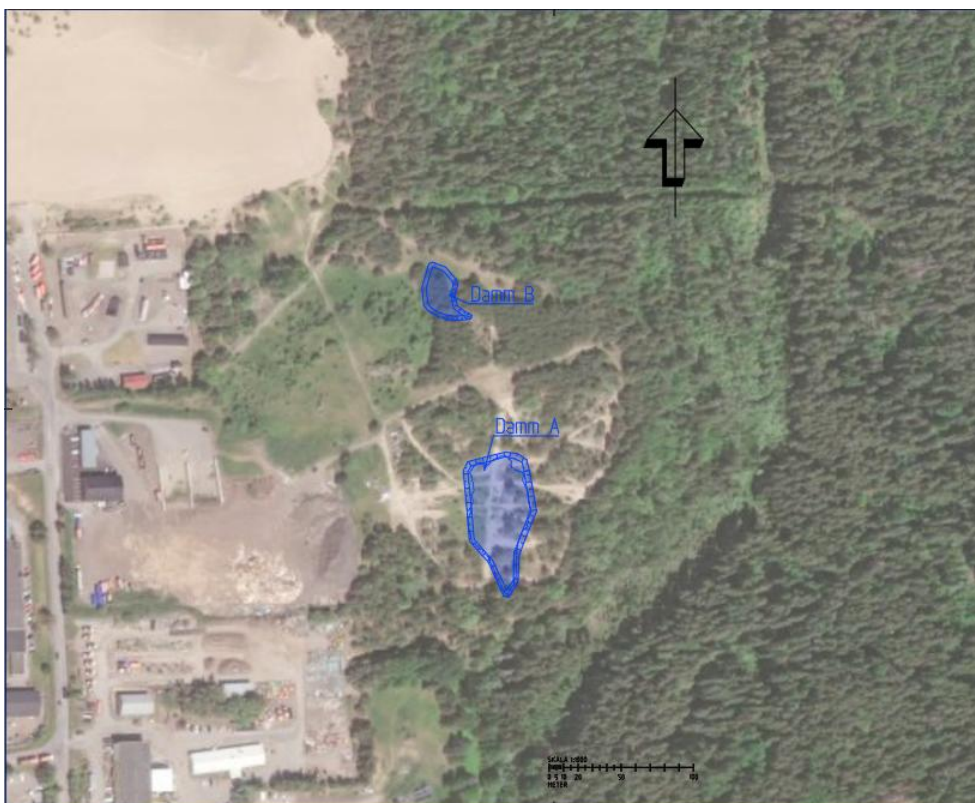
Figur 2. Lägen för planerade dammar i blått (Microsoft Bing, hämtad 250317).

Vid utredningen finns ingen skiss framtagen för planerad anläggning och konstruktion. Utredningen är därmed mycket översiktlig för att få en bild över de geotekniska förhållandena i planområdet. En skiss för planerade dammar visas i figur 2. För de planerade dammarna har en undersökning utförts för att ge underlag kring perkolation inför projektering av dammarna. Figur 3 visar en bild över planområdet i oranget där den översiktliga geotekniska utredningen utförs samt planerade dammar i blått.
