PM/GEOTEKNIK  
MANTORP C

UPPDRAG 325863, Detaljplan Mantorp centrum, Översiktlig geoteknisk utredning, UH-2019-113

Titel på rapport: PM/Geoteknik – Mantorp C

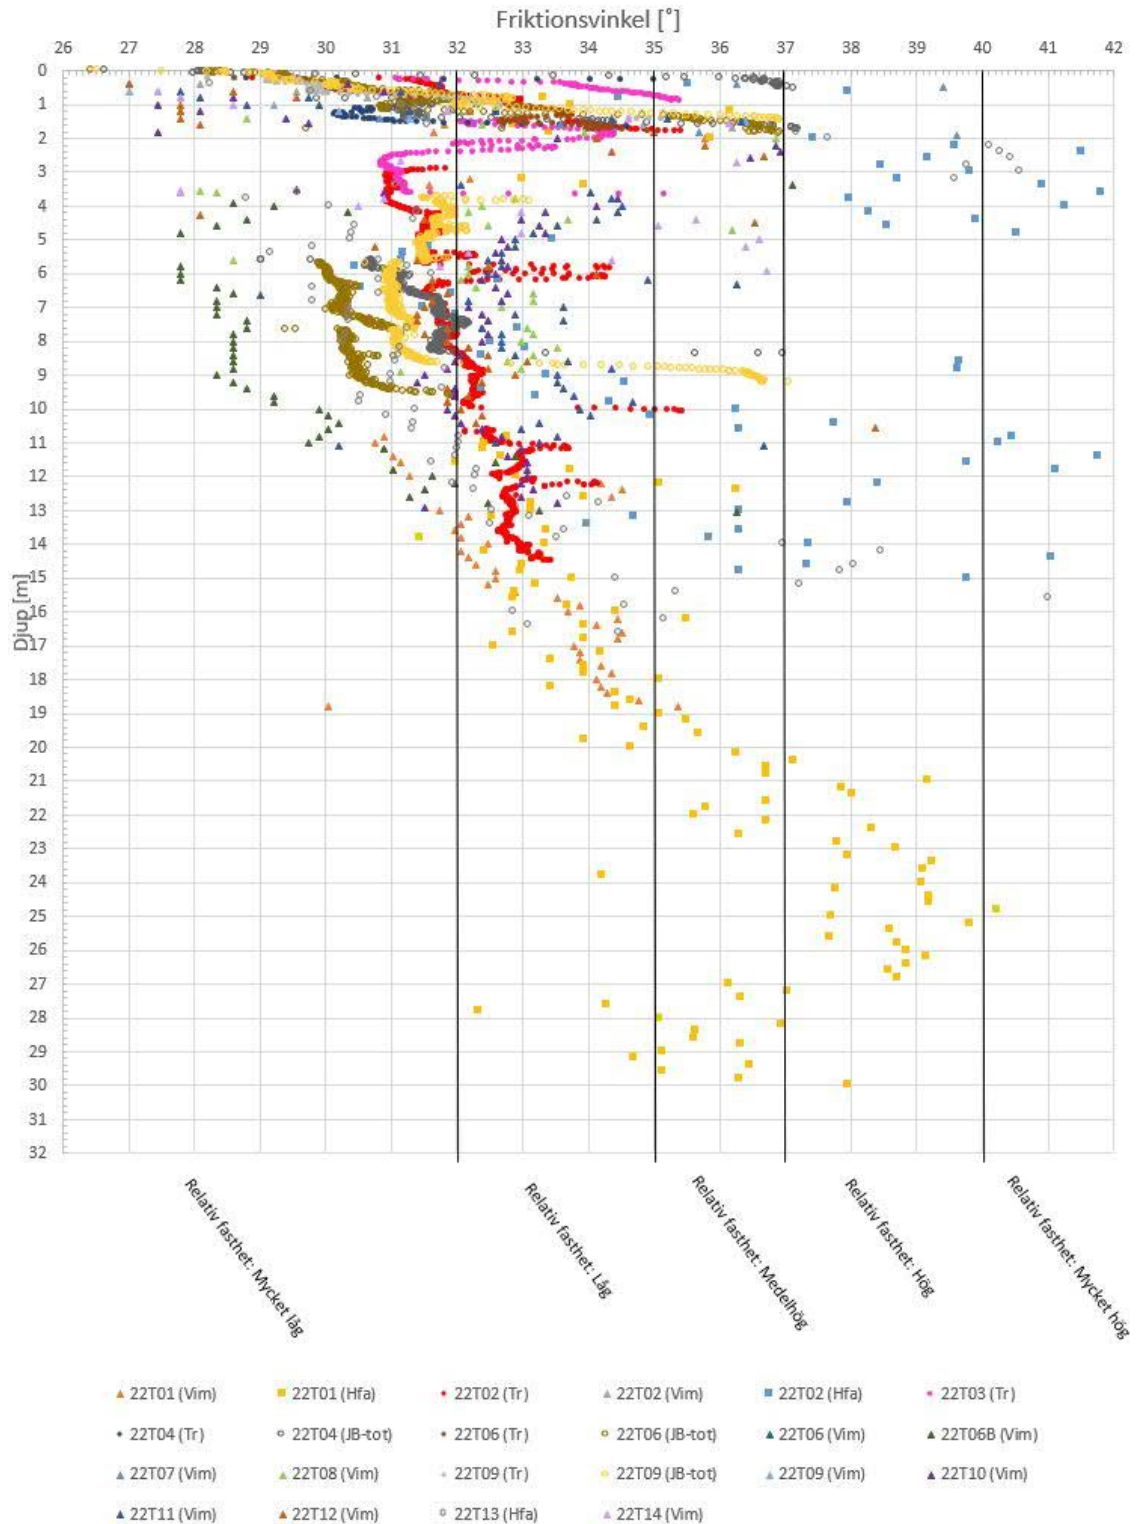
Figur 4. Utvärderad friktionsvinkel från utförd viktsondering (Vim), hejarsondering (Hfa), JB-totalsondering (JB-tot) samt trycksondering (Tr). Linjer i svart markerar gräns för karakteristiska värden för relativ fasthet enligt plattgrundläggning, Tabell 1:3, framtagen av SGI.

Utvärderade värden tyds i figur 4 och 5 nedan.

Utvärderade värden i förekommande jord ska göras med viss försiktighet då utvärdering från JB-totalsondering och trycksondering inte är av standardiserad metod för utvärdering och därmed finns viss osäkerhet i dessa parameter. Utvärdering av dessa egenskaper har dock inte legat till grund för bedömning i rubricerad rapport utan ska ses som av informativ karaktär. Härledda värden är baserade på relativt få undersökningspunkter med stora avstånd sinsemellan och värdena uppvisar dessutom stor spridning. Värdena ska därmed ses som en ungefärlig orientering på vilken storleksordning som kan vara aktuell och ska inte användas som underlag för detaljprojektering.

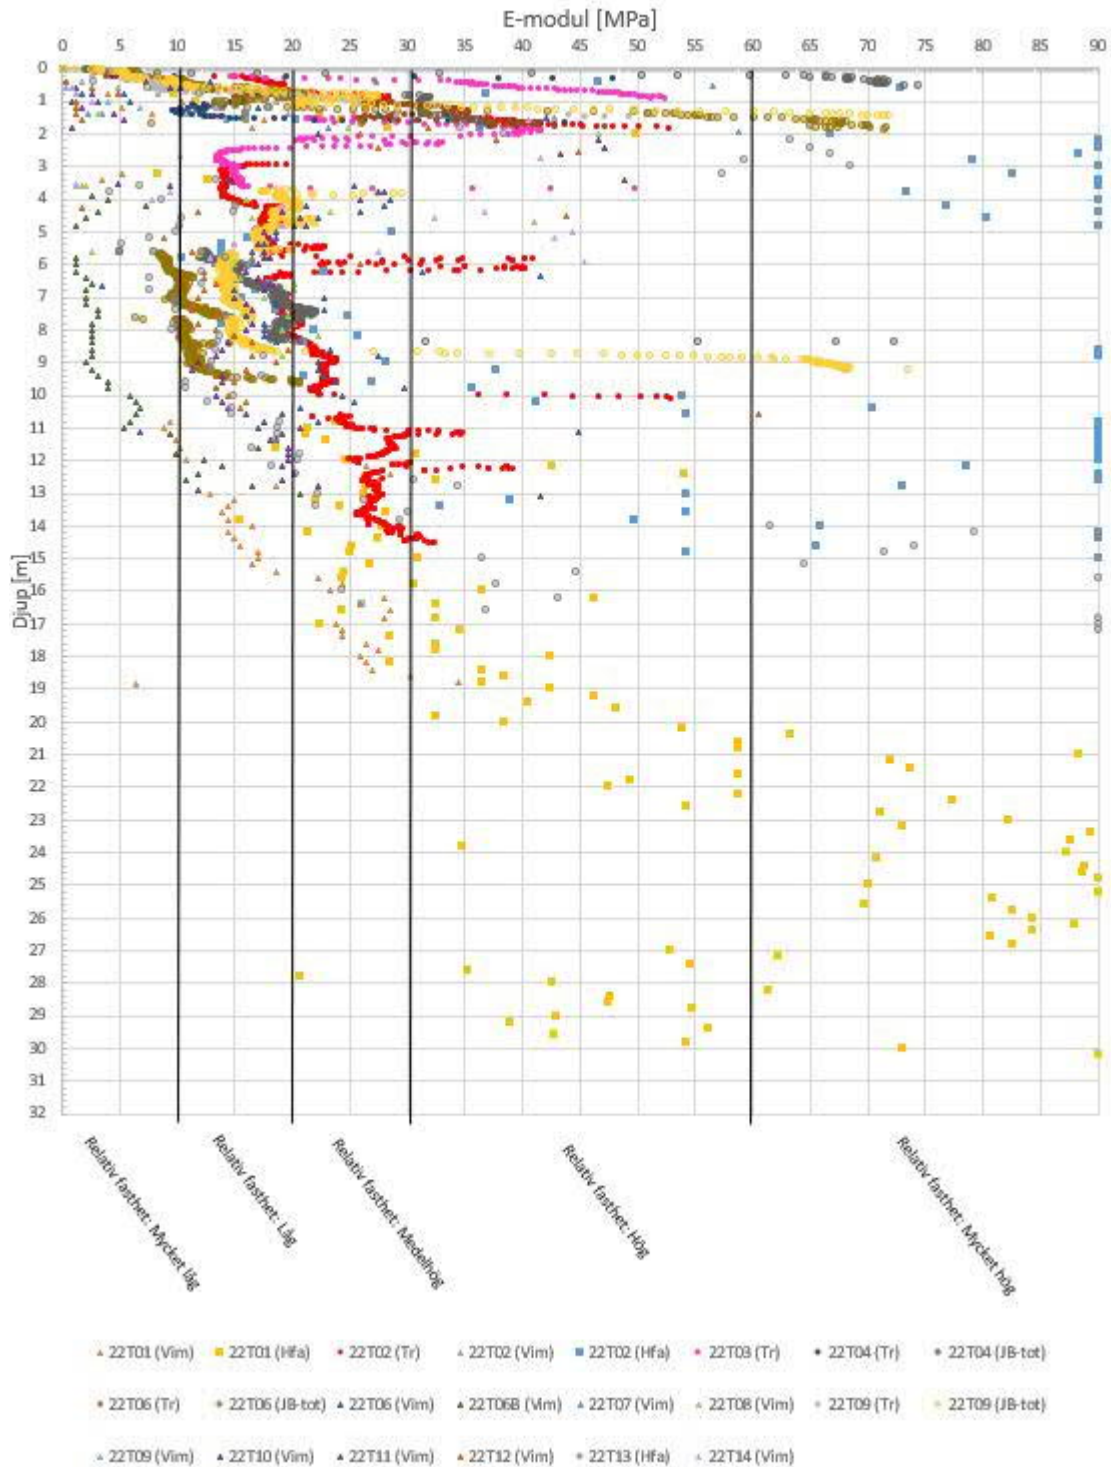
Figur 5. Utvärderad E-modul från utförd viktsondering (Vim), hejarsondering (Hfa), Jb-totalsondering (JB-tot) samt trycksondering (Tr). Linjer i svart markerar gräns för karakteristiska värden för relativ fasthet enligt plattgrundläggning, Tabell 1:3, framtagen av SGI.
