PM/ Geoteknik

# KOMPLETTERANDE OMRÅDE FÅLLINGE

Slutrapport

**Uppdrag:** 329233 Översiktlig MTU och Geoteknik Fållinge  
**Titel på rapport:** PM/Geoteknik Kompletterande område Fållinge  
**Status:** Slutrapport  
**Datum:** 2024-02-06

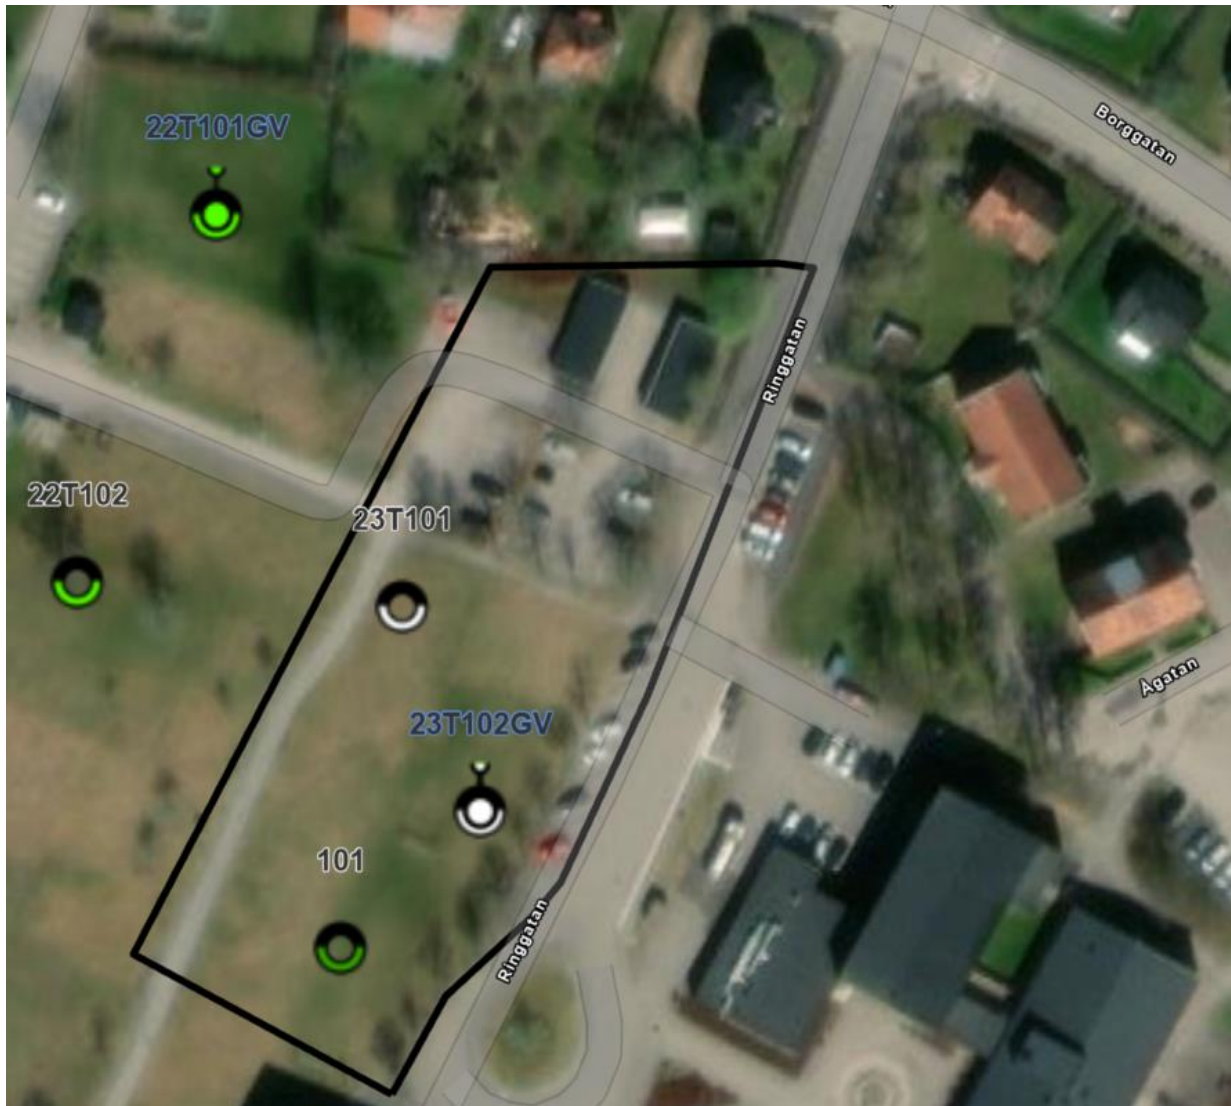
Figur 1. Ungefärlig utbredning av undersökningsområdet markerat med svart linje. Grön markör (101) inom undersökningsområdet är tidigare utförd av WSP, vita markörer inom undersökningsområdet avser aktuell undersökning. Undersökningspunkter utanför svarta linjen avser tidigare undersökning, se underlag 4, kapitel 2.

Tyréns har på uppdrag av Mjölby kommun utfört en geoteknisk och hydrogeologisk utredning i samband med framtagande av detaljplan för ett utökat område till Fällinge 26:17 m.fl. Ungefärlig utbredning av utredningsområdet visas i figur 1.

Grundvattnets trycknivå har påträffats ytligt i grundvattenröret som angränsar till undersökningsområdet (1,3 m under befintlig markyta). Placering av grundvattenrör som angränsar till undersökningsområdet kan tydas enligt figur 1, se grundvattenrör 22T101GV. Jordlagerföljden inom undersökningsområdet består en del av finjord vilket har en begränsad möjlighet för infiltration.
