Rapport Markradon
FÅLLINGE 26:17 M.FL

Slutrapport

Uppdrag: 329233 Översiktlig MTU och Geoteknik Fållinge
26:17 m.fl.
Titel på rapport: Rapport Markradon Fållinge 26:17 m.fl.
Status: Slutrapport
Datum: 2023-05-26

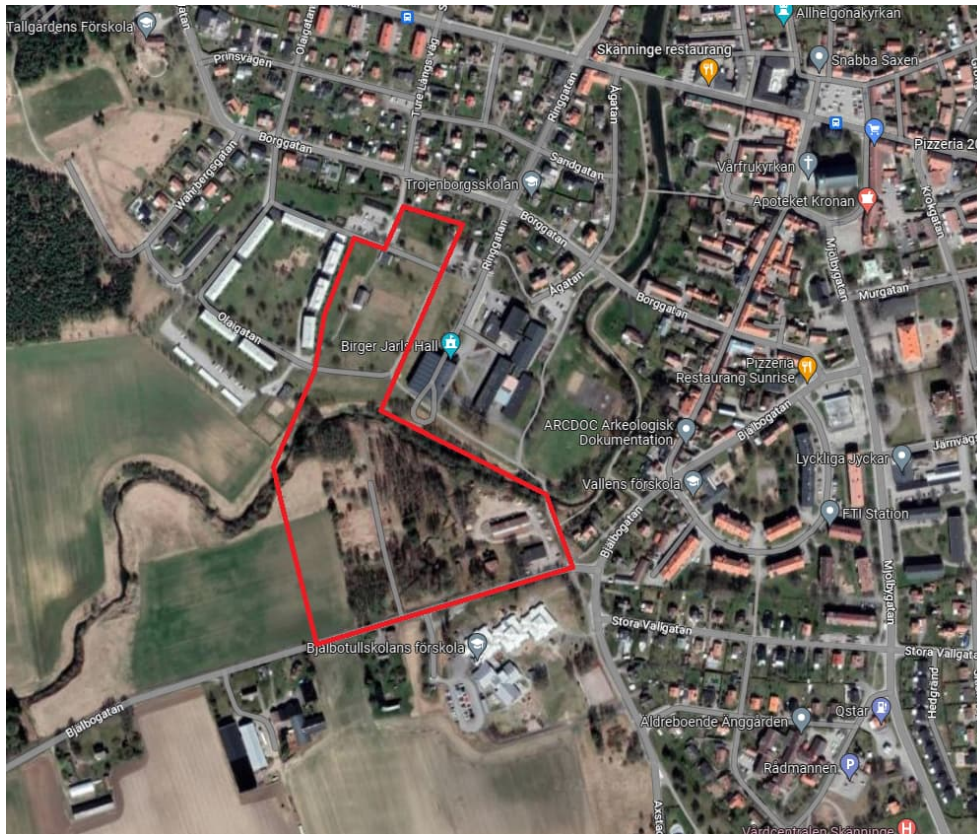
Figur 1. Aktuellt undersökningsområde markerat i rött.

Då det vid tillfället för tidigare utförd undersökning ej lämpade sig för mätning av markradon har detta utförts när risk för tjäle ej råder. Rubricerad rapport redovisar undersökning och resultat från utförd mätning av markradon inom undersökningsområdet. Undersökningsområdet tyds enligt figur 1.
