PM/ Geoteknik
FÅLLINGE 26:17 M.FL.

Slutrapport

Uppdrag: 329233 Översiktlig MTU och Geoteknik Fållinge
26:17 m.fl.
Titel på rapport: PM/Geoteknik – Fållinge 26:17 m.fl.
Status: Slutrapport
Datum: 2023-03-10

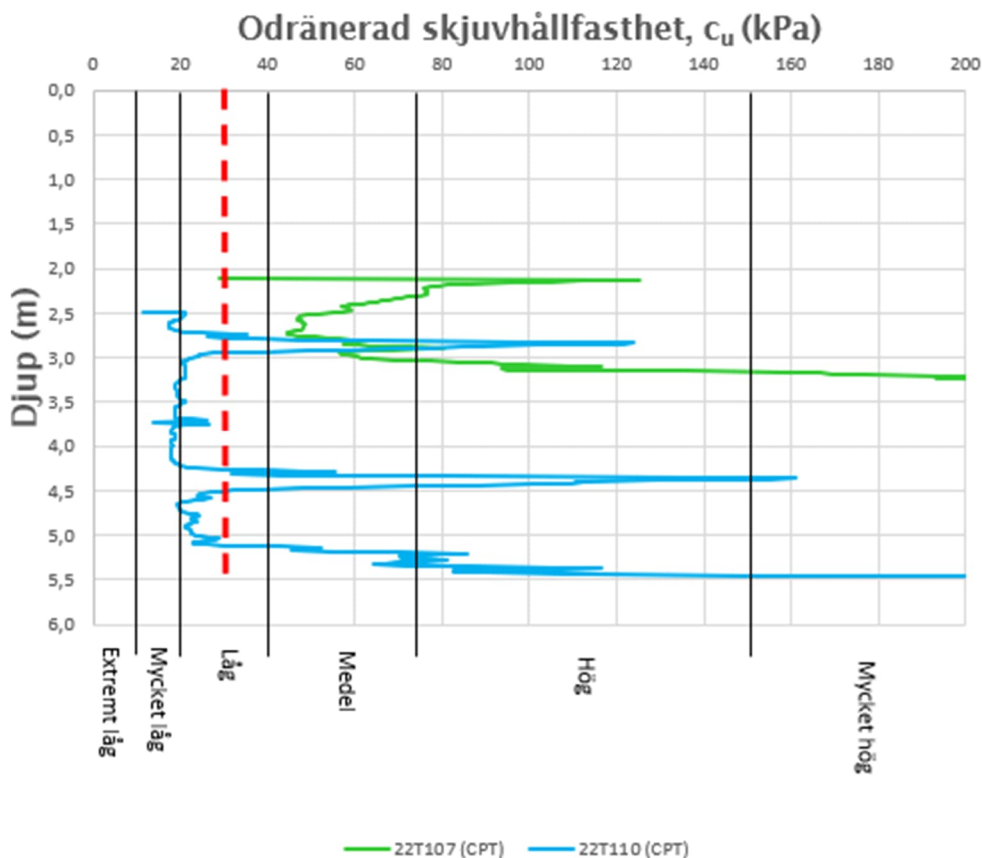
Figur 4. Utvärderad odränerad skjuvhållfasthet från utförd CPT-sondering med klassificering med avseende på odränerad skjuvhållfasthet enligt svarta linjer (IEG Rapport 13). Valt värde för utförda beräkningar tyds enligt röstreckad linje.

Odränerad skjuvhållfasthet är utvärderad från utförd CPT-sondering i två undersökningspunkter och tyds tillsammans med klassificering med avseende på odränerad skjuvhållfasthet samt markering för valt värde i utförda beräkningar, se figur 4. Ostörd provtagning har ej varit möjligt att utföra på grund av jordens fasthet.

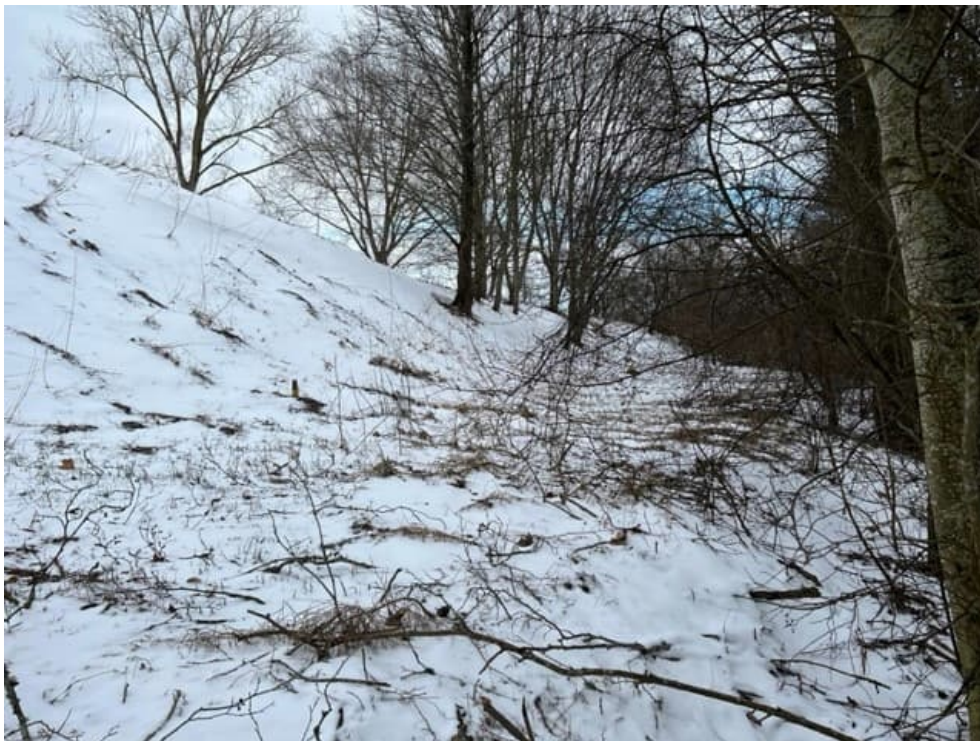
Figur 8. Fotografi från platsbesök på den norra sidan av Skenaån. Skenaån ligger till höger i bild.

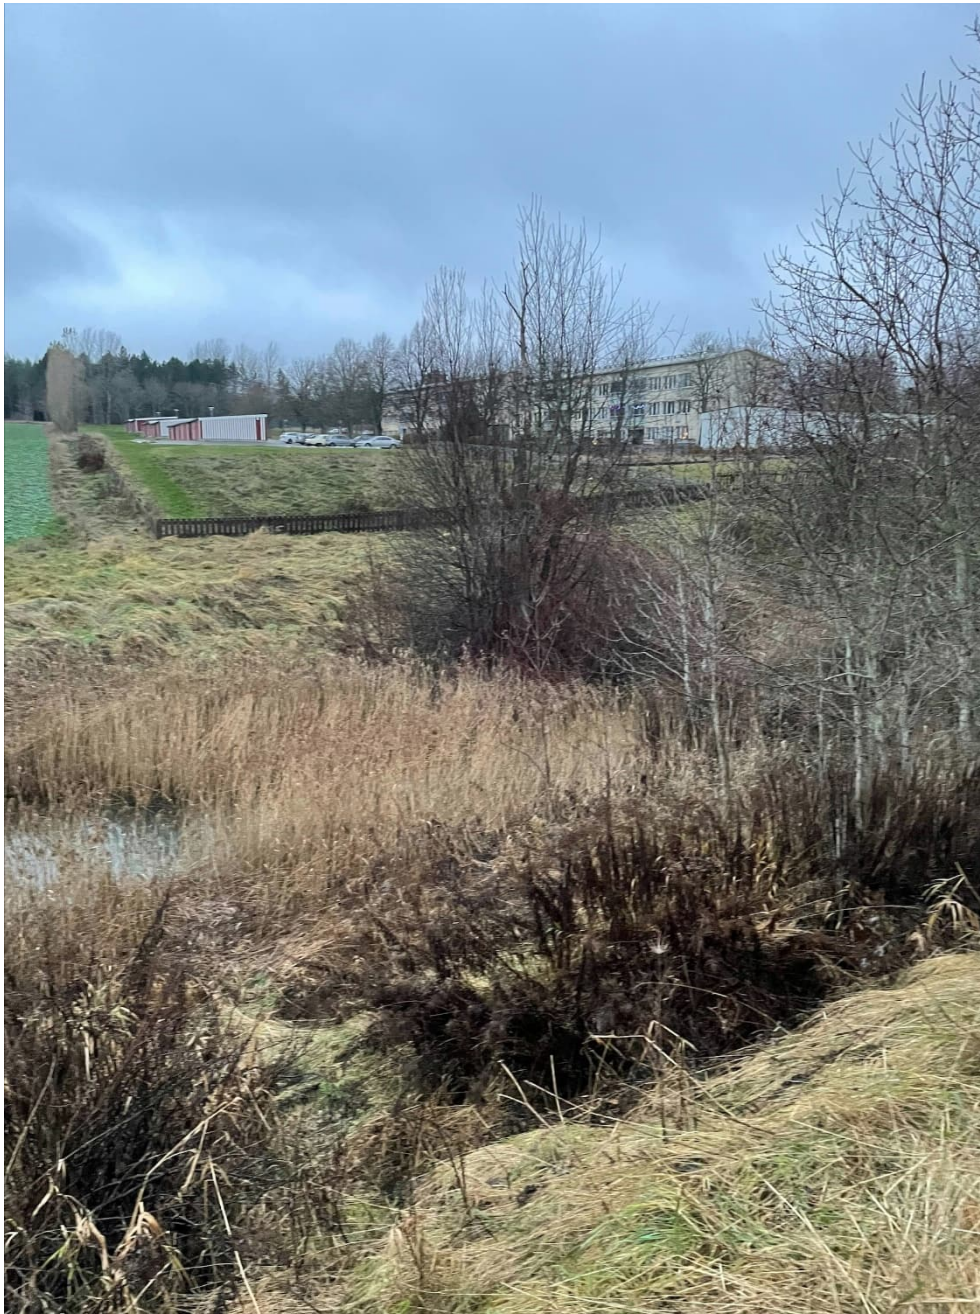
Figur 9. *Fotografi taget från den södra sidan av Skenaån från den västra delen av området.*

Slänterna ned mot Skenaån består i huvudsak av blandad naturlig växtlighet där generellt de brantare slänterna är lokaliserad i ytterkurvorna av Skenaån vilket kan vara tecken på pågående eller åtminstone historisk erosion. För en del av den norra sidan av Skenaån är det högre belägna släntkrönet en bit in från Skenaån och bildar i dag en lägre platå innan ån, se Figur 8. För den södra sidan av Skenaån där huvudsakligen stabilitetsberäkningar utförts förekommer generellt de brantare och högre slänterna i områdets västra del (se figur 9) medan flackare och lägre slänter förekommer inom områdets östra del (se figur 10).

Vid jämförelse av de beräknade hastigheter och figur 9 finns det risk för erosion vid de högre flödena samt om det förekommer finjord i åslänterna. Vid platsbesöket kunde det dock konstateras att det snarare redan skett viss erosion av finjord och att det i dag är större andel av blandjord med stenar och block som i huvudsak förekommer i Skenaån. Risk för erosion kan därför helt inte uteslutas men har som helhetsbedömning ingen avgörande påverkan för framtida bebyggelse.

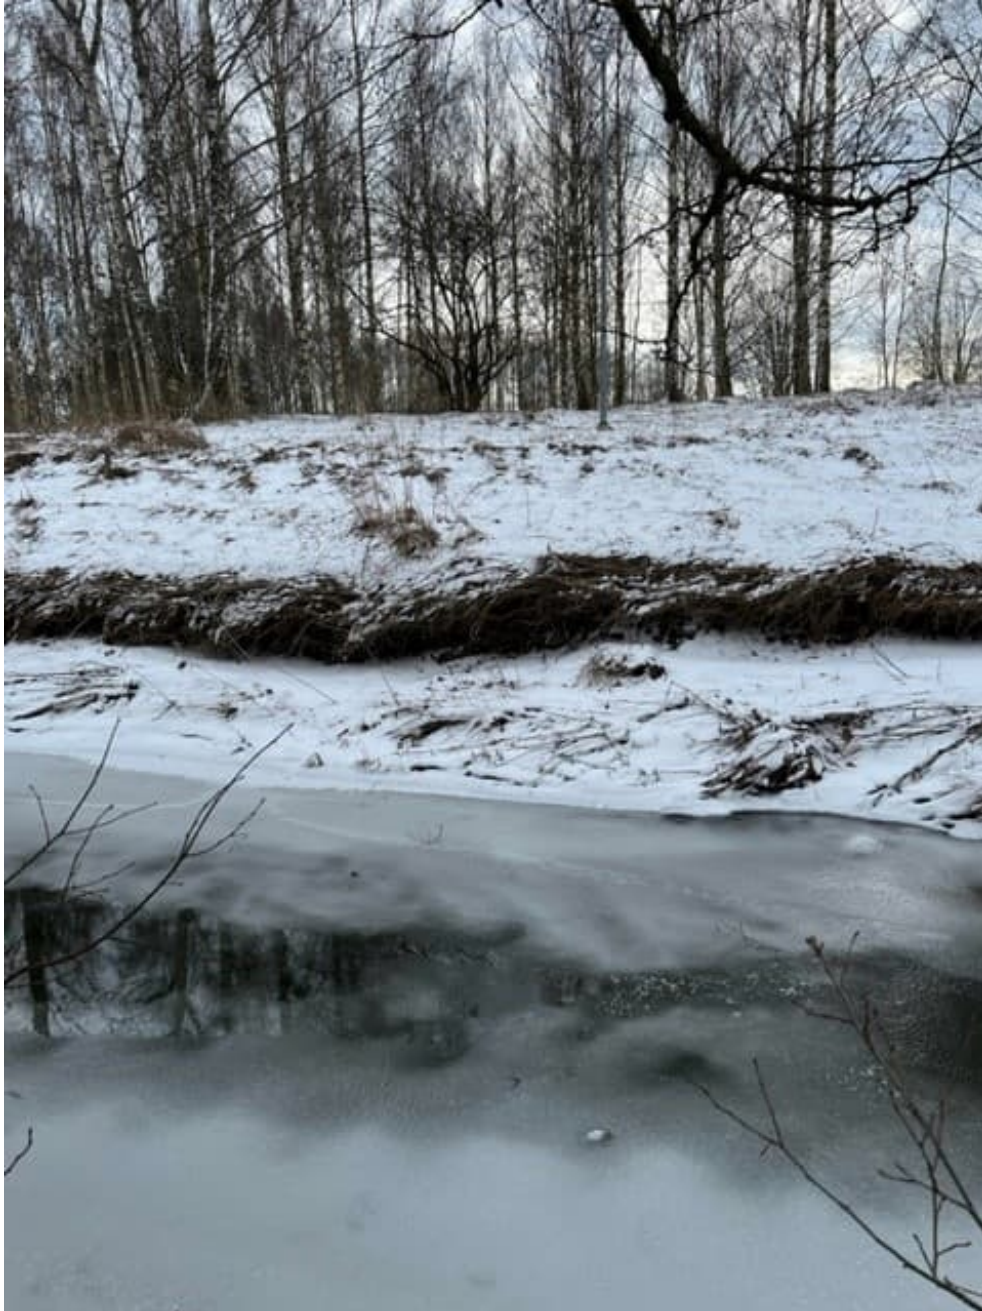
Figur 11. Fotografi taget från den norra sidan där tecken på viss erosion kan skimras på den södra sidan av Skenaån.

Vid utfört platsbesök kunde inga färskas erosionsskador identifieras däremot finns tecken på att viss erosion har skett i samband med ett högre vattenstånd, se figur 11.

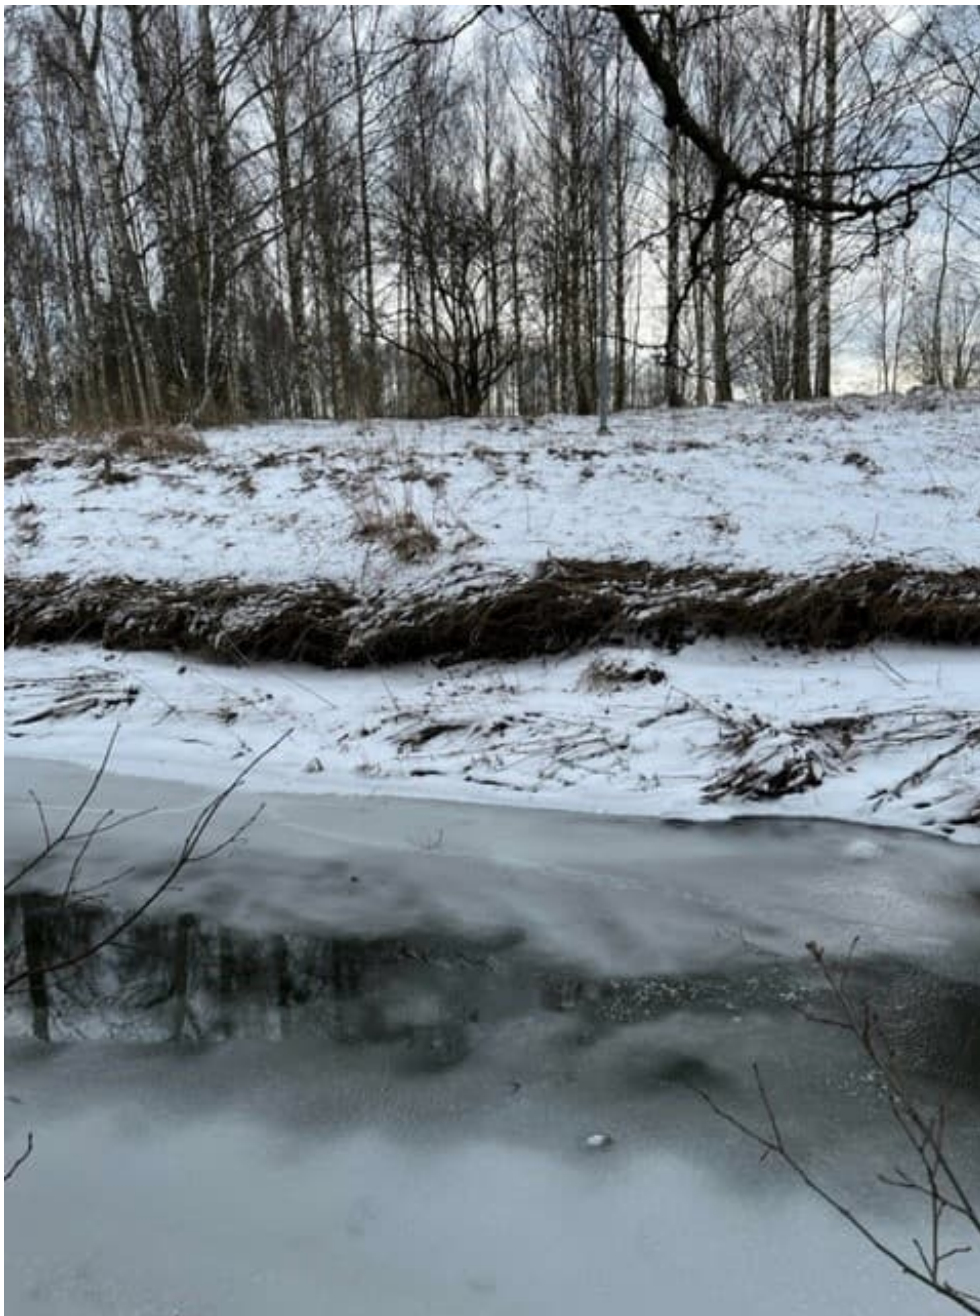
Figur 13. Fotografi taget från den norra sida där viss erosion kan skyntas på den södra sidan av Skenån.

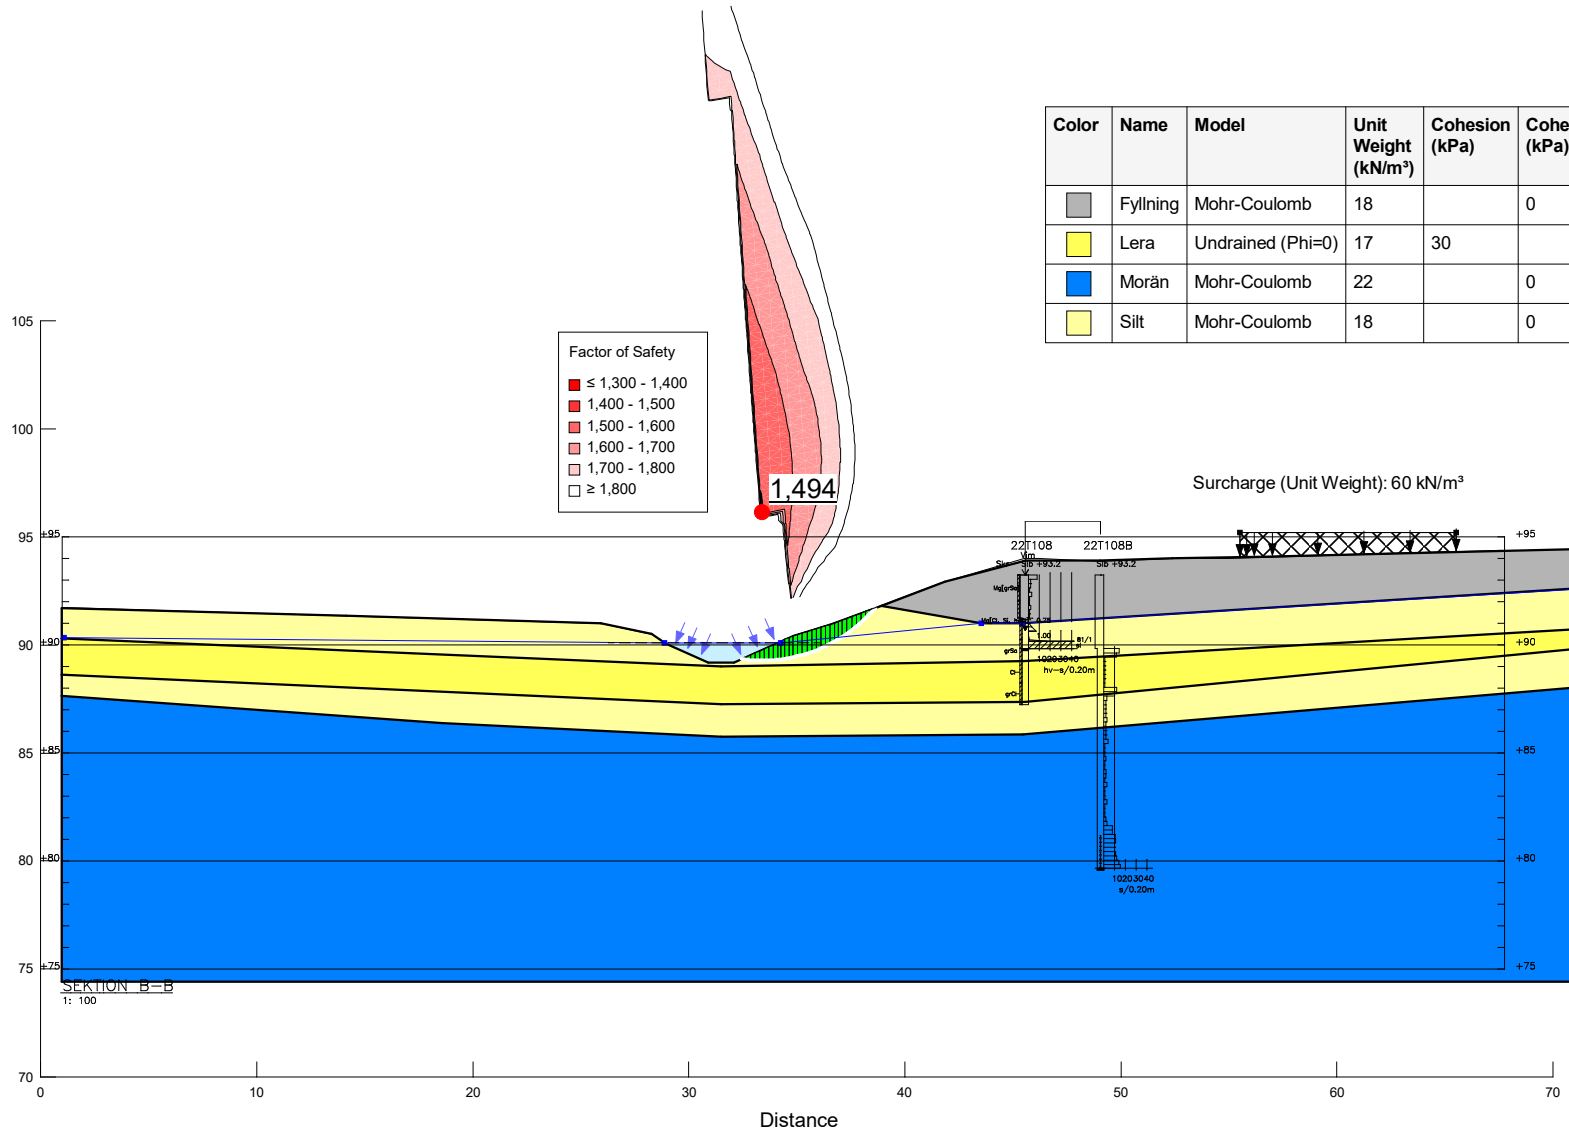
Color	Name	Model	Unit Weight (kN/m ³)	Cohesion (kPa)	Cohesion' (kPa)	Phi' (°)	Phi-B (°)	Piezometric Line
Grey	Fyllning	Mohr-Coulomb	18		0	32	0	1
Yellow	Lera	Undrained (Phi=0)	17	30				1
Blue	Morän	Mohr-Coulomb	22		0	35	0	1
Light Yellow	Silt	Mohr-Coulomb	18		0	32	0	1

Odränerad analys (Sektion B) 60 kPa 10m

Analys	Last	Säkerhetsfaktor		Bilaga 1
			F _{Beräknad}	F _{Erforderlig}	
Sektion B	Odrän.		1,5	1,7-1,5	Sida 1
	Odrän.	60 kPa ¹	1,3		Sida 2
	Odrän.	60 kPa ²	1,5		Sida 3
	Komb.		1,5	1,5-1,4	Sida 4
	Komb.	60 kPa ²	1,5		Sida 5
Sektion C	Odrän.		3,0	1,7-1,5	Sida 6
	Odrän.	60 kPa ¹	1,5		Sida 7
	Odrän.	60 kPa ²	2,0		Sida 8
	Komb.		1,9	1,5-1,4	Sida 9
	Komb.	60 kPa ²	1,7		Sida 10
Sektion D	Drän.		1,3	1,3	Sida 11
	Drän.	60 kPa ¹	1,3		Sida 12
	Drän.	60 kPa ²	1,3		Sida 13
Sektion D (norra)	Drän.		1,0	1,3	Sida 14
	Drän.	60 kPa ¹	1,0		Sida 15
	Drän.	60 kPa ²	1,0		Sida 16
Sektion E	Drän.		1,3	1,3	Sida 17
	Drän.	60 kPa ¹	1,0		Sida 18
	Drän.	60 kPa ²	1,3		Sida 19
Sektion F	Odrän.		1,5	1,7-1,5	Sida 20
	Odrän.	60 kPa ¹	1,1		Sida 21
	Odrän.	60 kPa ²	1,5		Sida 22
	Komb.		1,4	1,5-1,4	Sida 23
	Komb.	60 kPa ²	1,4		Sida 24
Sektion F (Skenaån +1)	Drän.		1,4	1,3	Sida 25

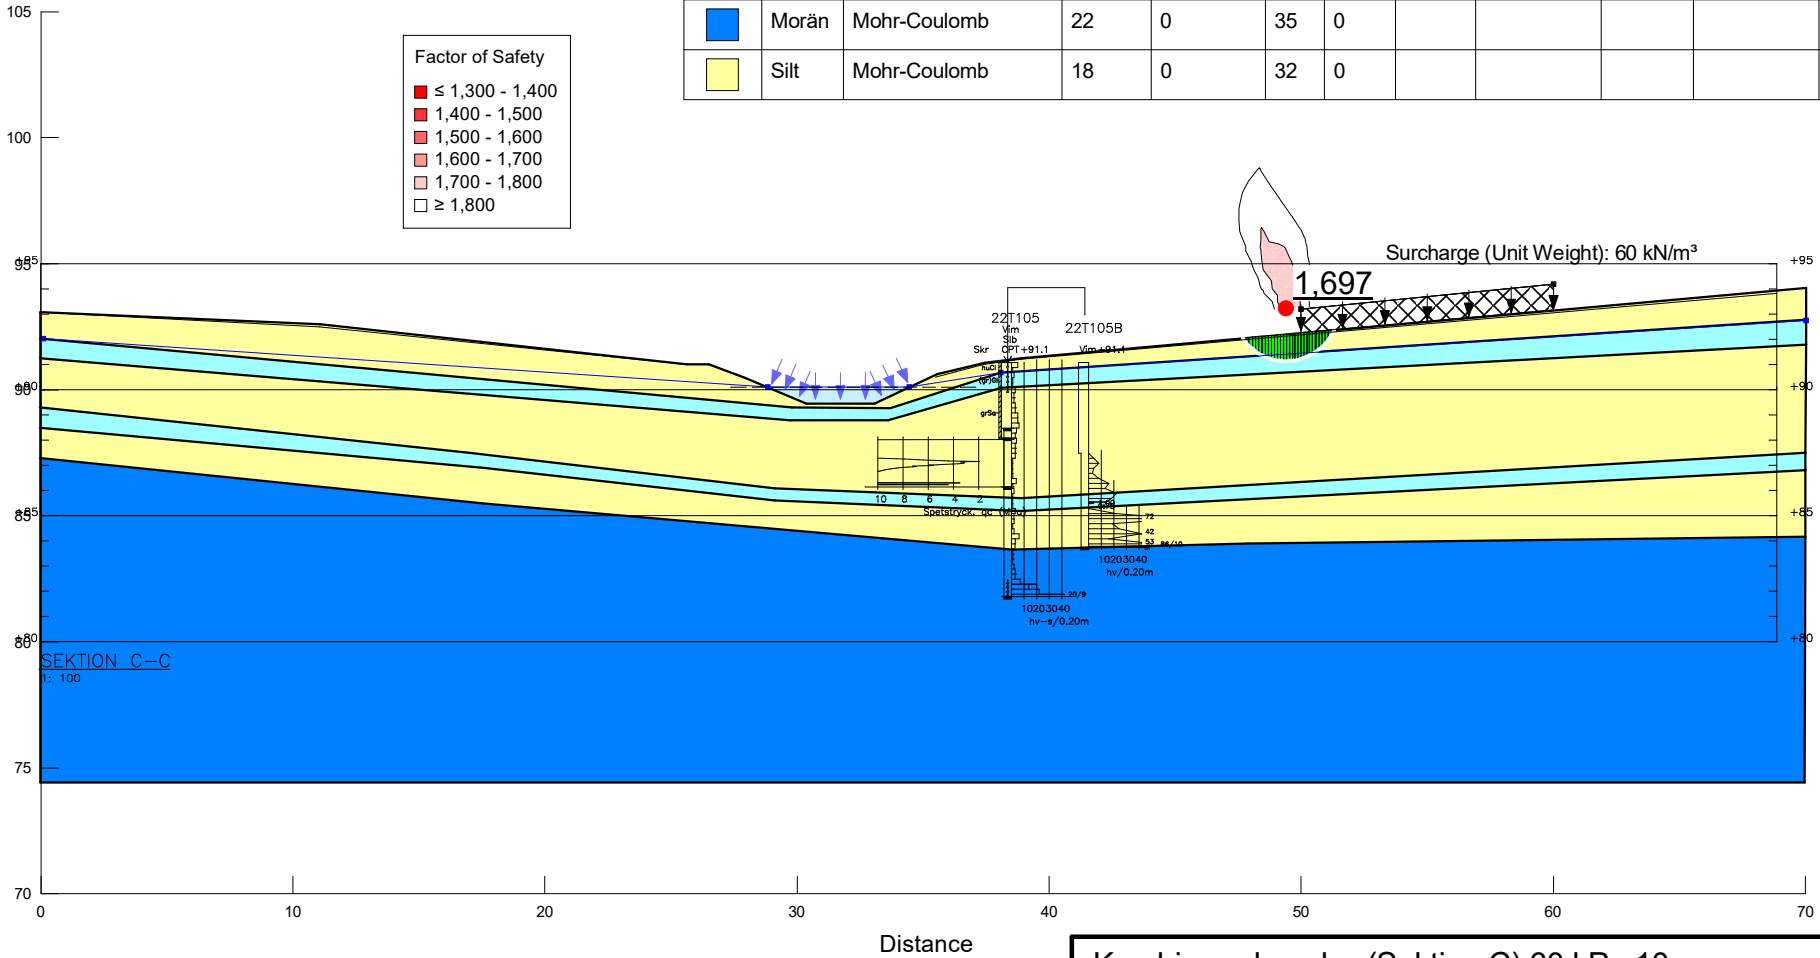
Color	Name	Model	Unit Weight (kN/m ³)	Cohesion' (kPa)	Phi' (°)	Phi-B (°)	C-Top of Layer (kPa)	C-Rate of Change ((kN/m ²)/m)	Cu-Top of Layer (kPa)	Cu-Rate of Change ((kN/m ²)/m)	C/Cu Ratio	Piezometric Line
■	Lera (komb)	Combined, S=f(depth)	17		30		0	0	30	0	0,1	1
■	Morän	Mohr-Coulomb	22	0	35	0						1
■	Silt	Mohr-Coulomb	18	0	32	0						1

Kombinerad analys (Sektion C) 60 kPa 10m

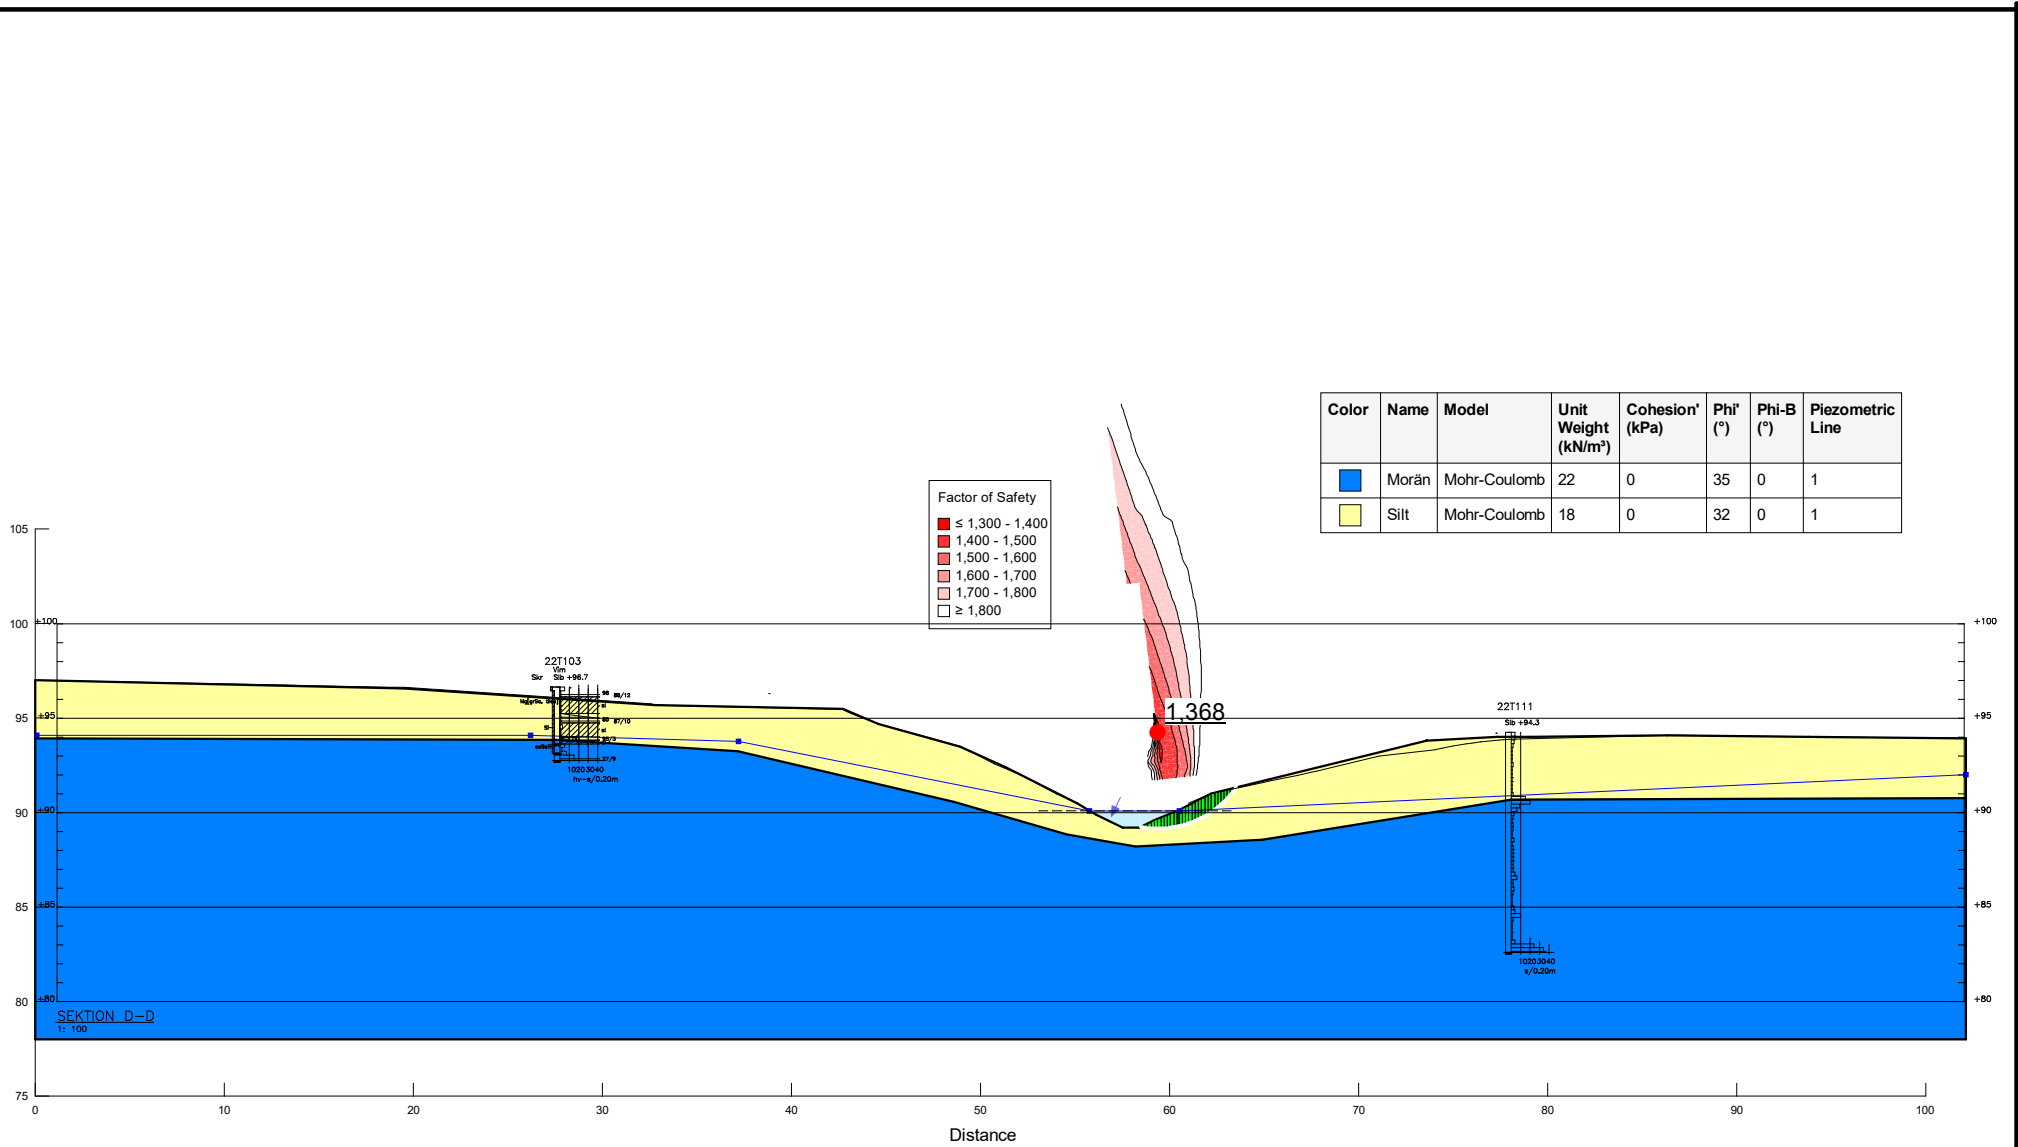
Dränerad analys (Sektion D)
Fällinge_Slope_2023.gsz
2023-02-27
1:400

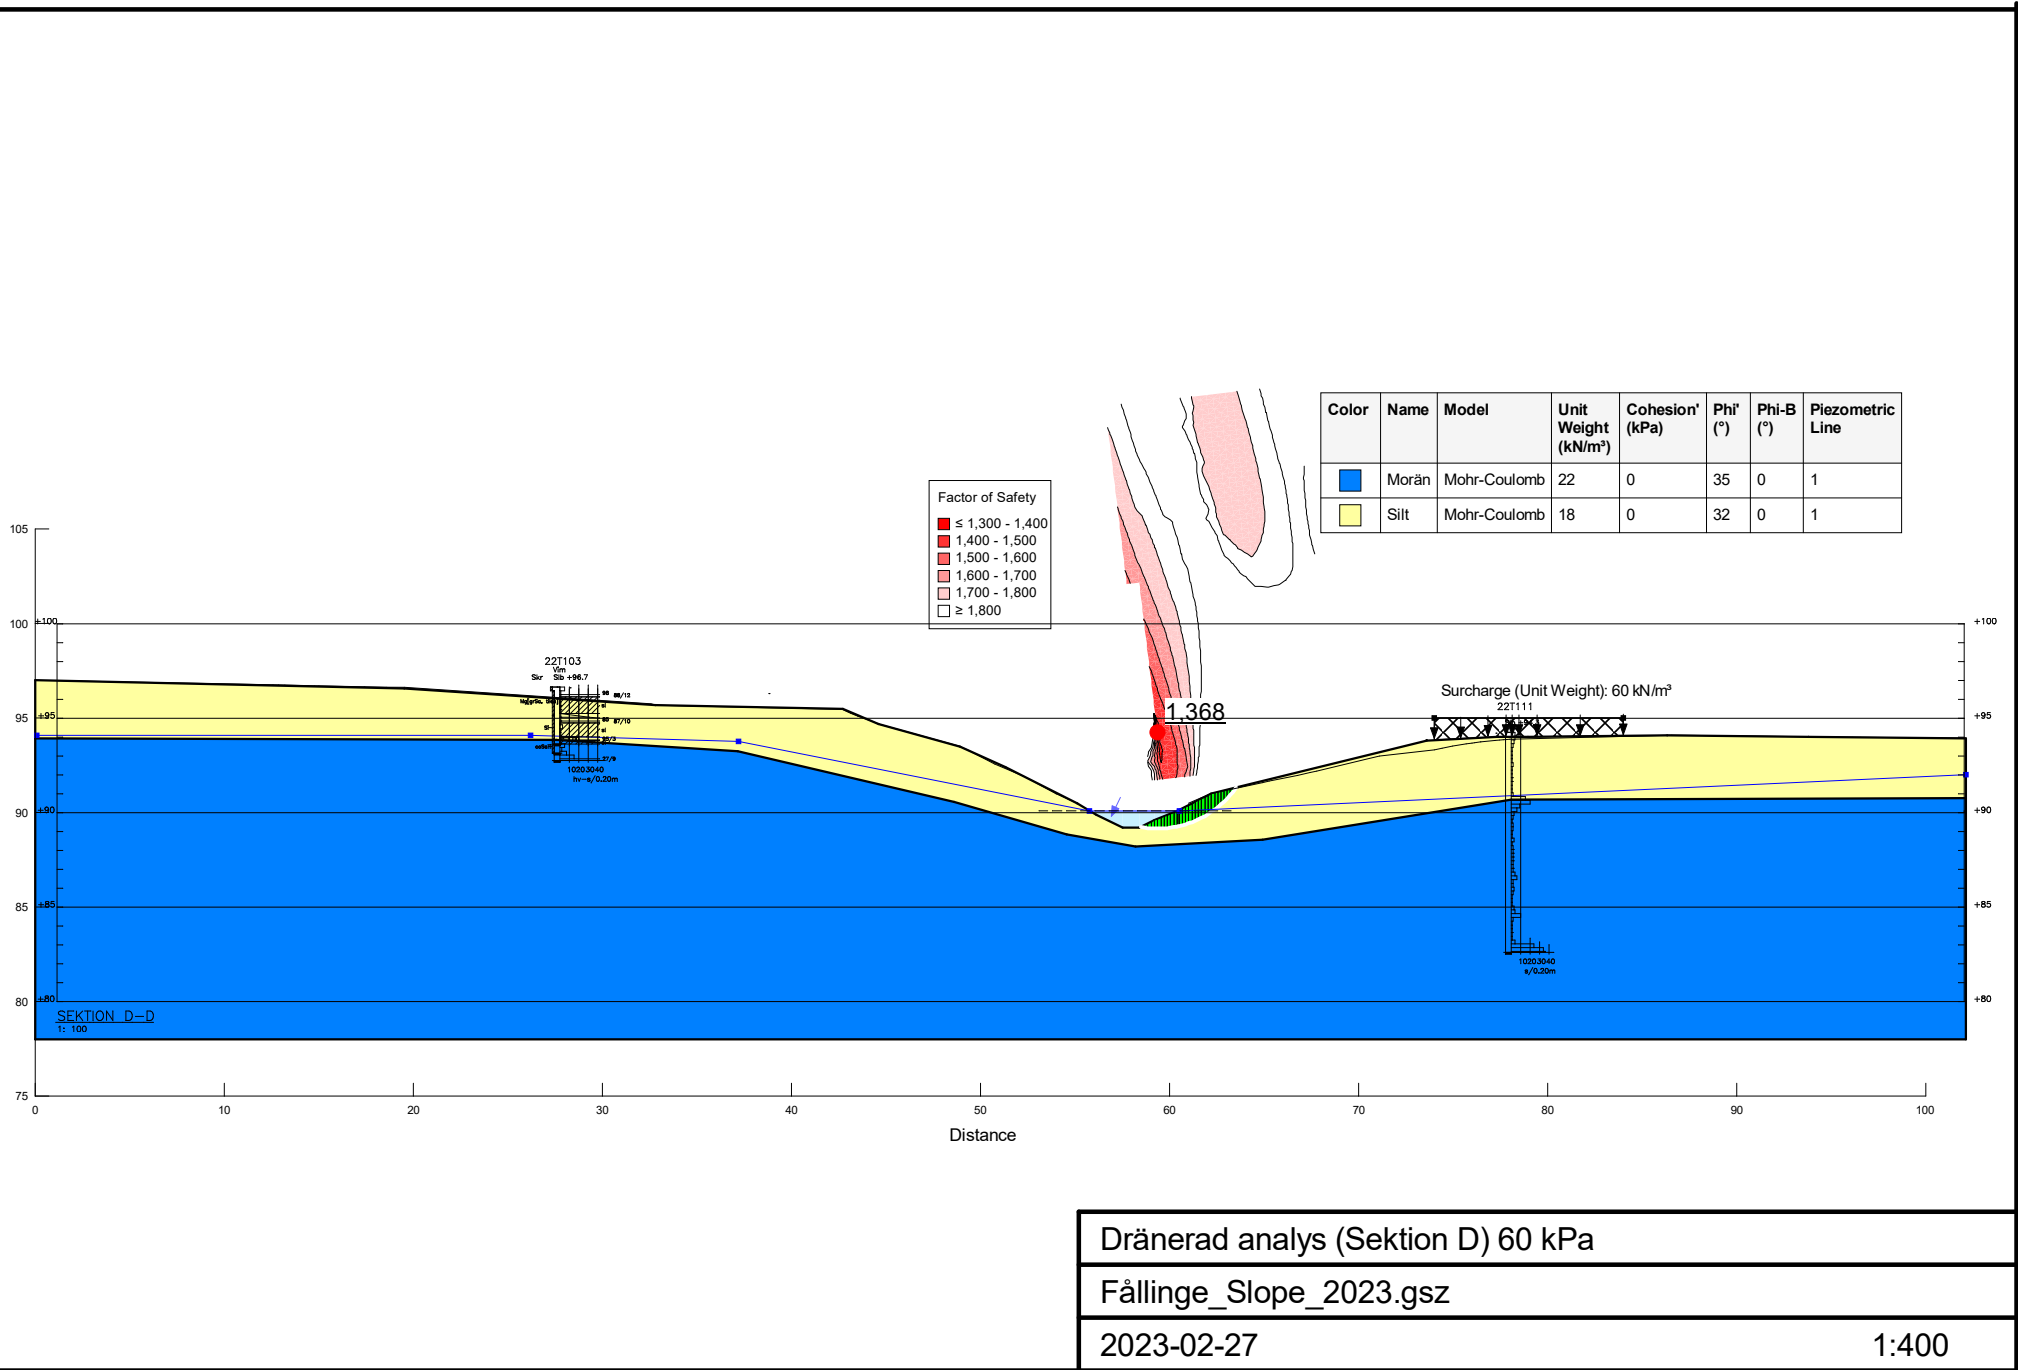
Dränerad analys (Sektion D) 60 kPa
Fällinge_Slope_2023.gsz
2023-02-27
1:400

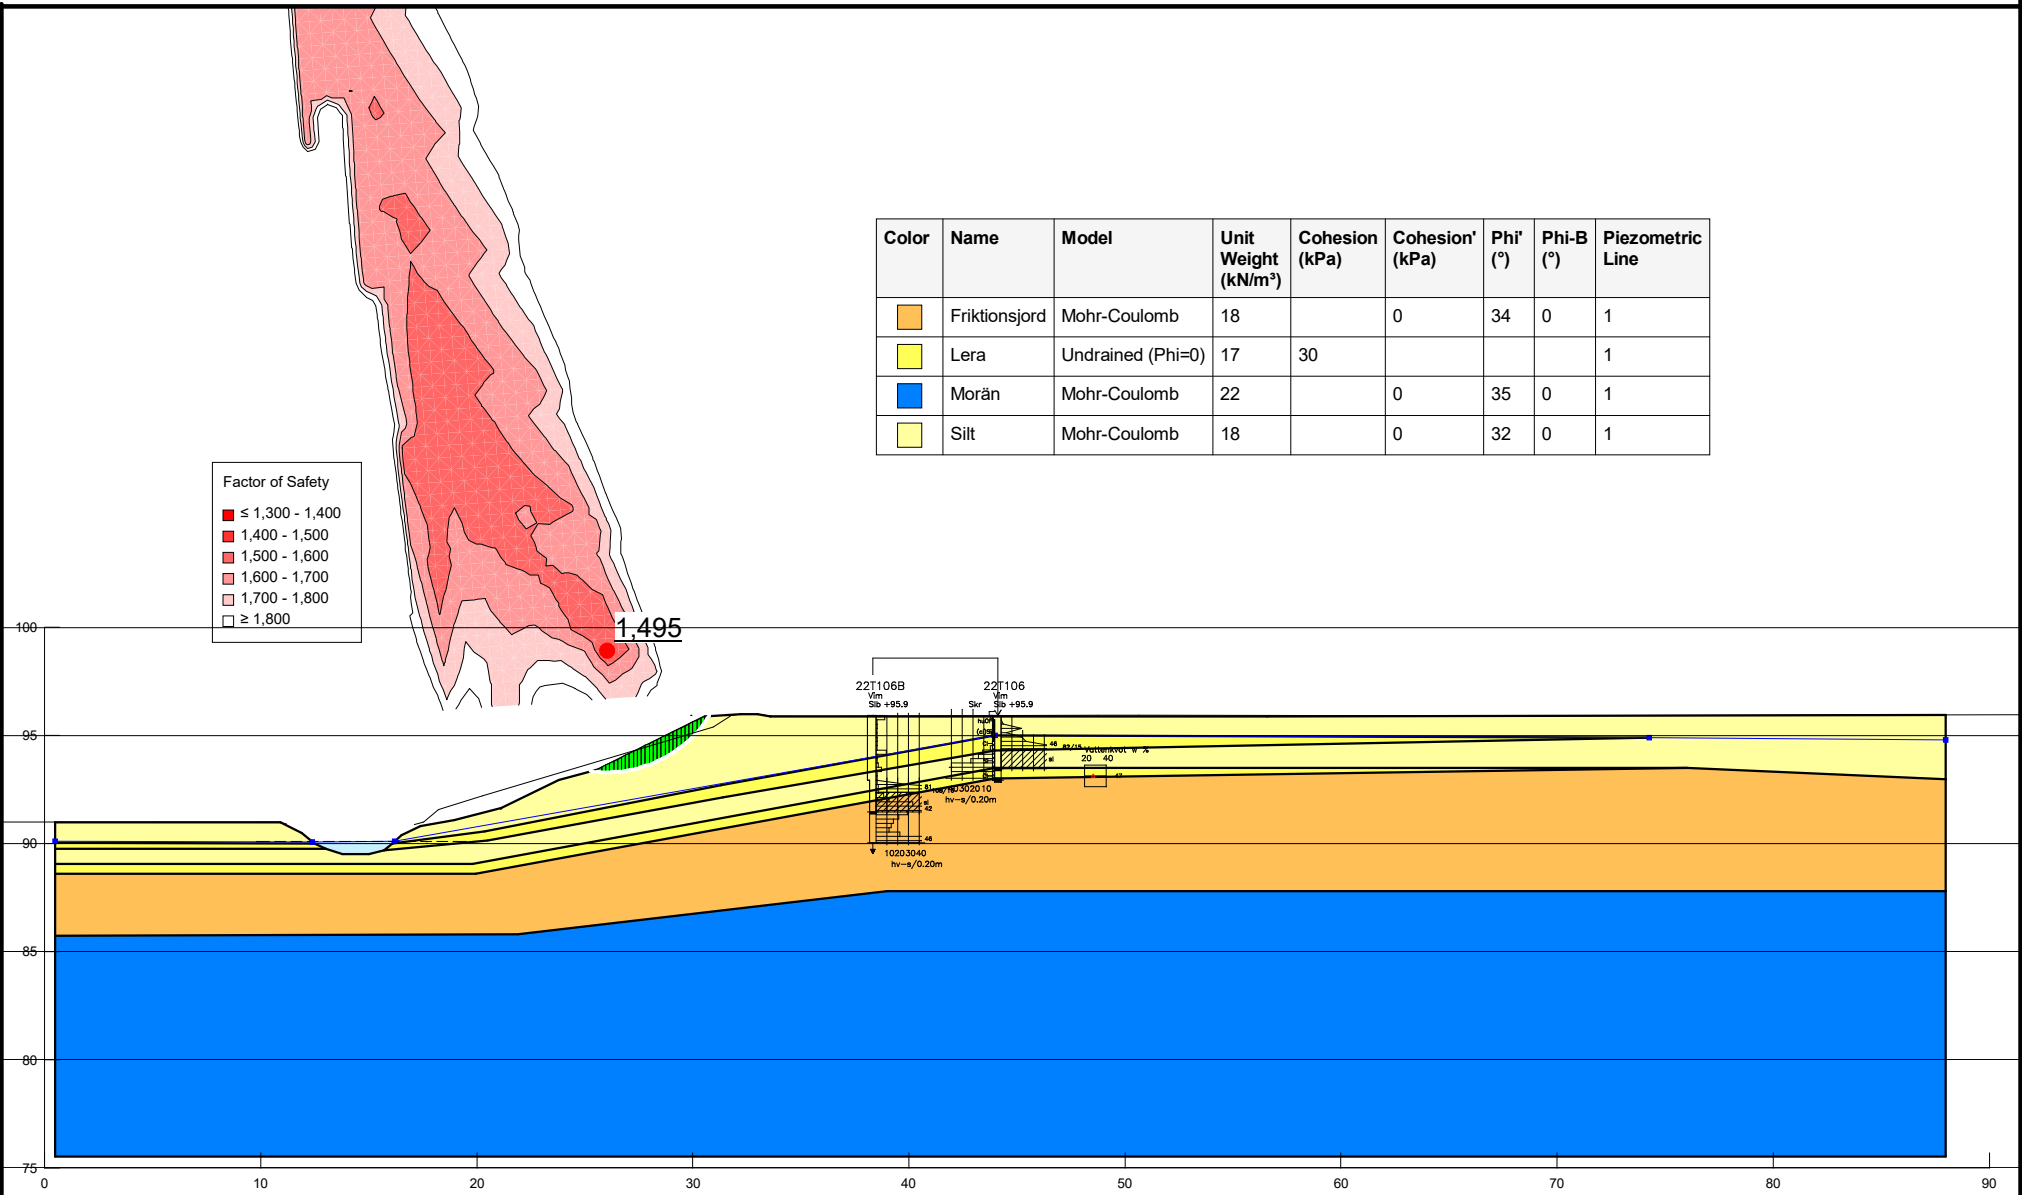
Odränerad analys (Sektion F)

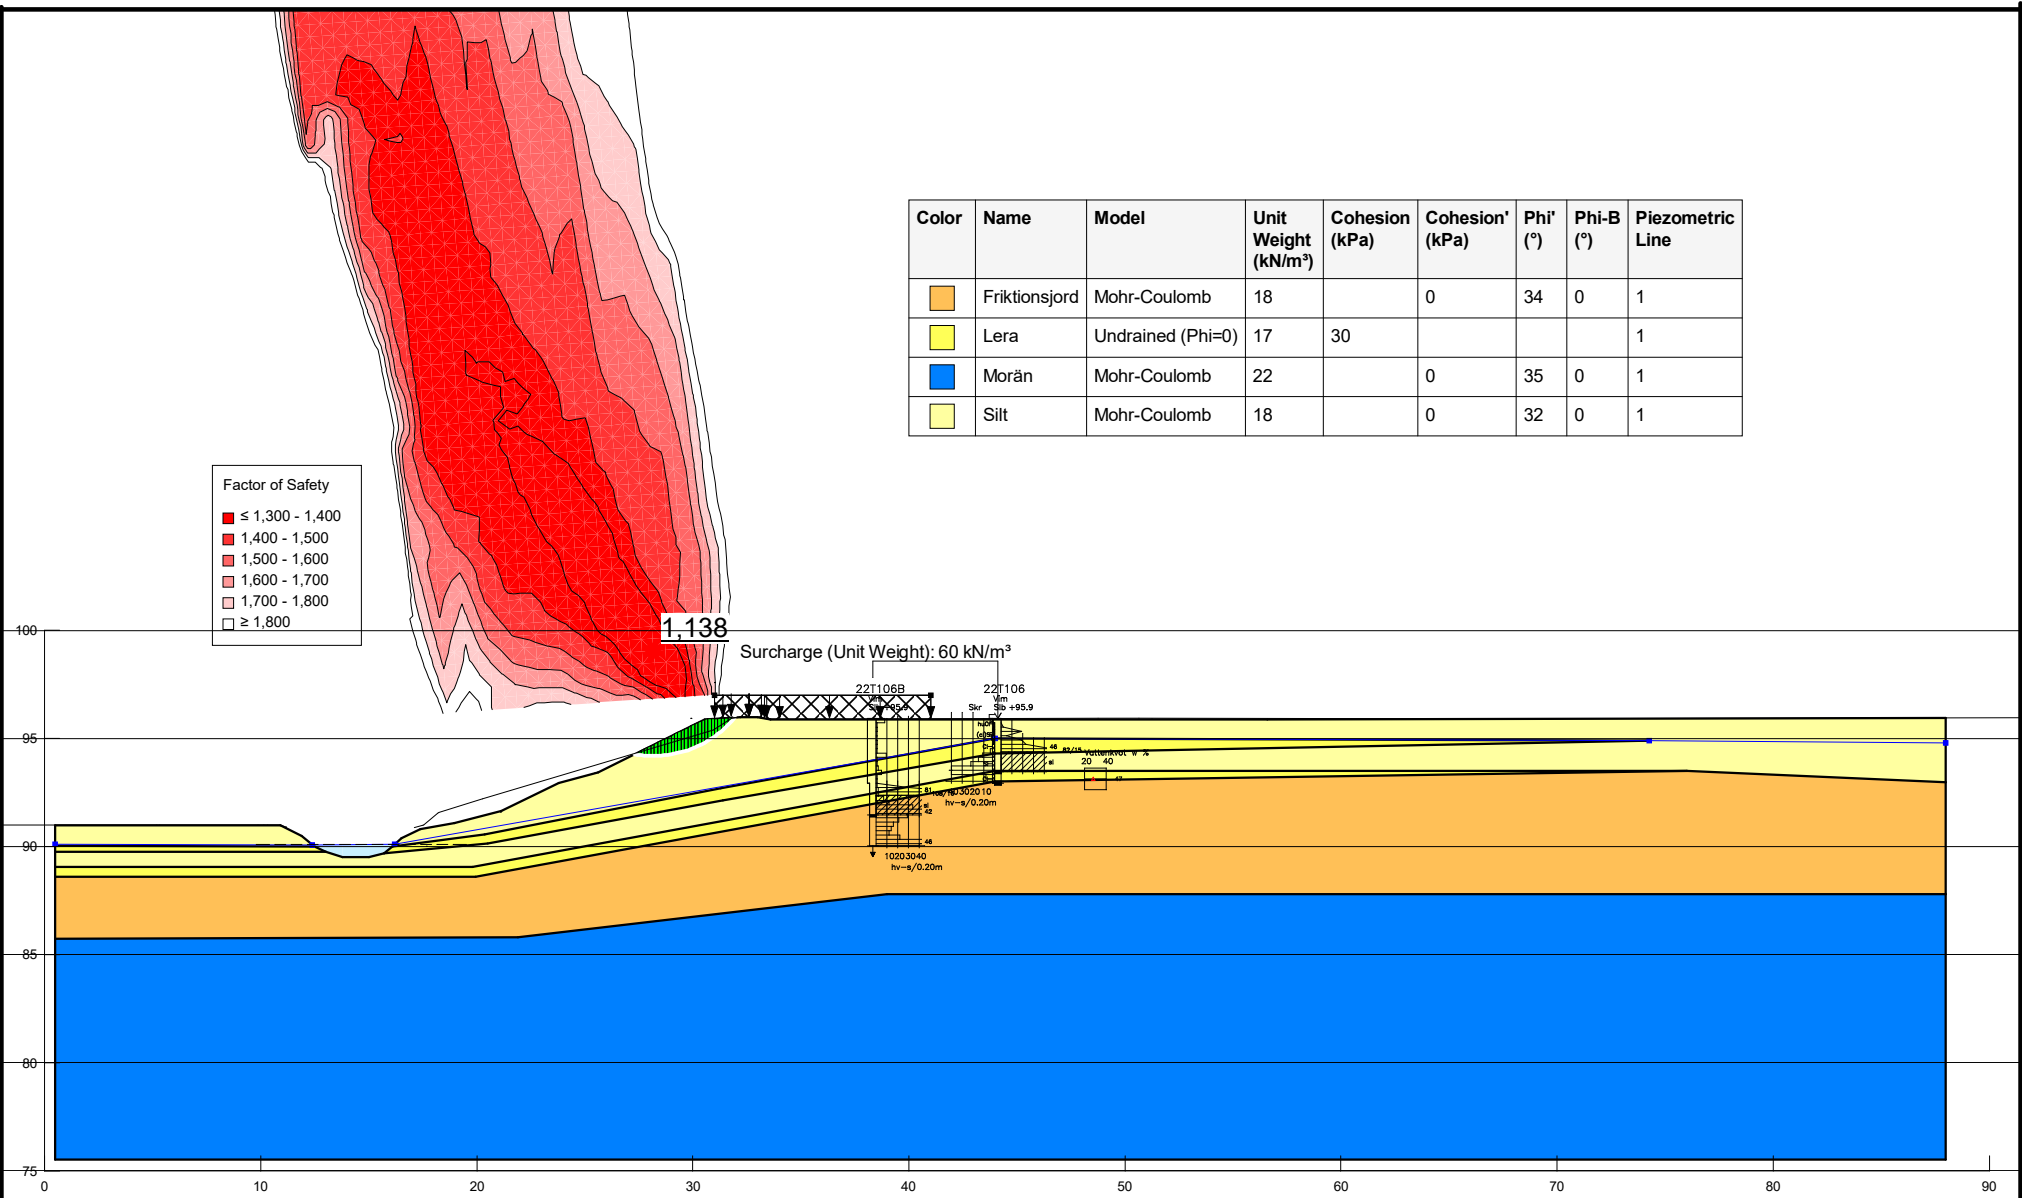
Odränerad analys (Sektion F) 60 kPa
