PM GEOTEKNIK  
FALL 1:1 ETAPP 1

UPPDRAG 301136, Del av Fall 1:1, etapp 1, Mantorp

Titel på rapport: PM Geoteknik

MUR (MARKTEKNISK UNDERSÖKNINGSRAPPORT)/GEOTEKNIK  
FALL 1:1 ETAPP 1

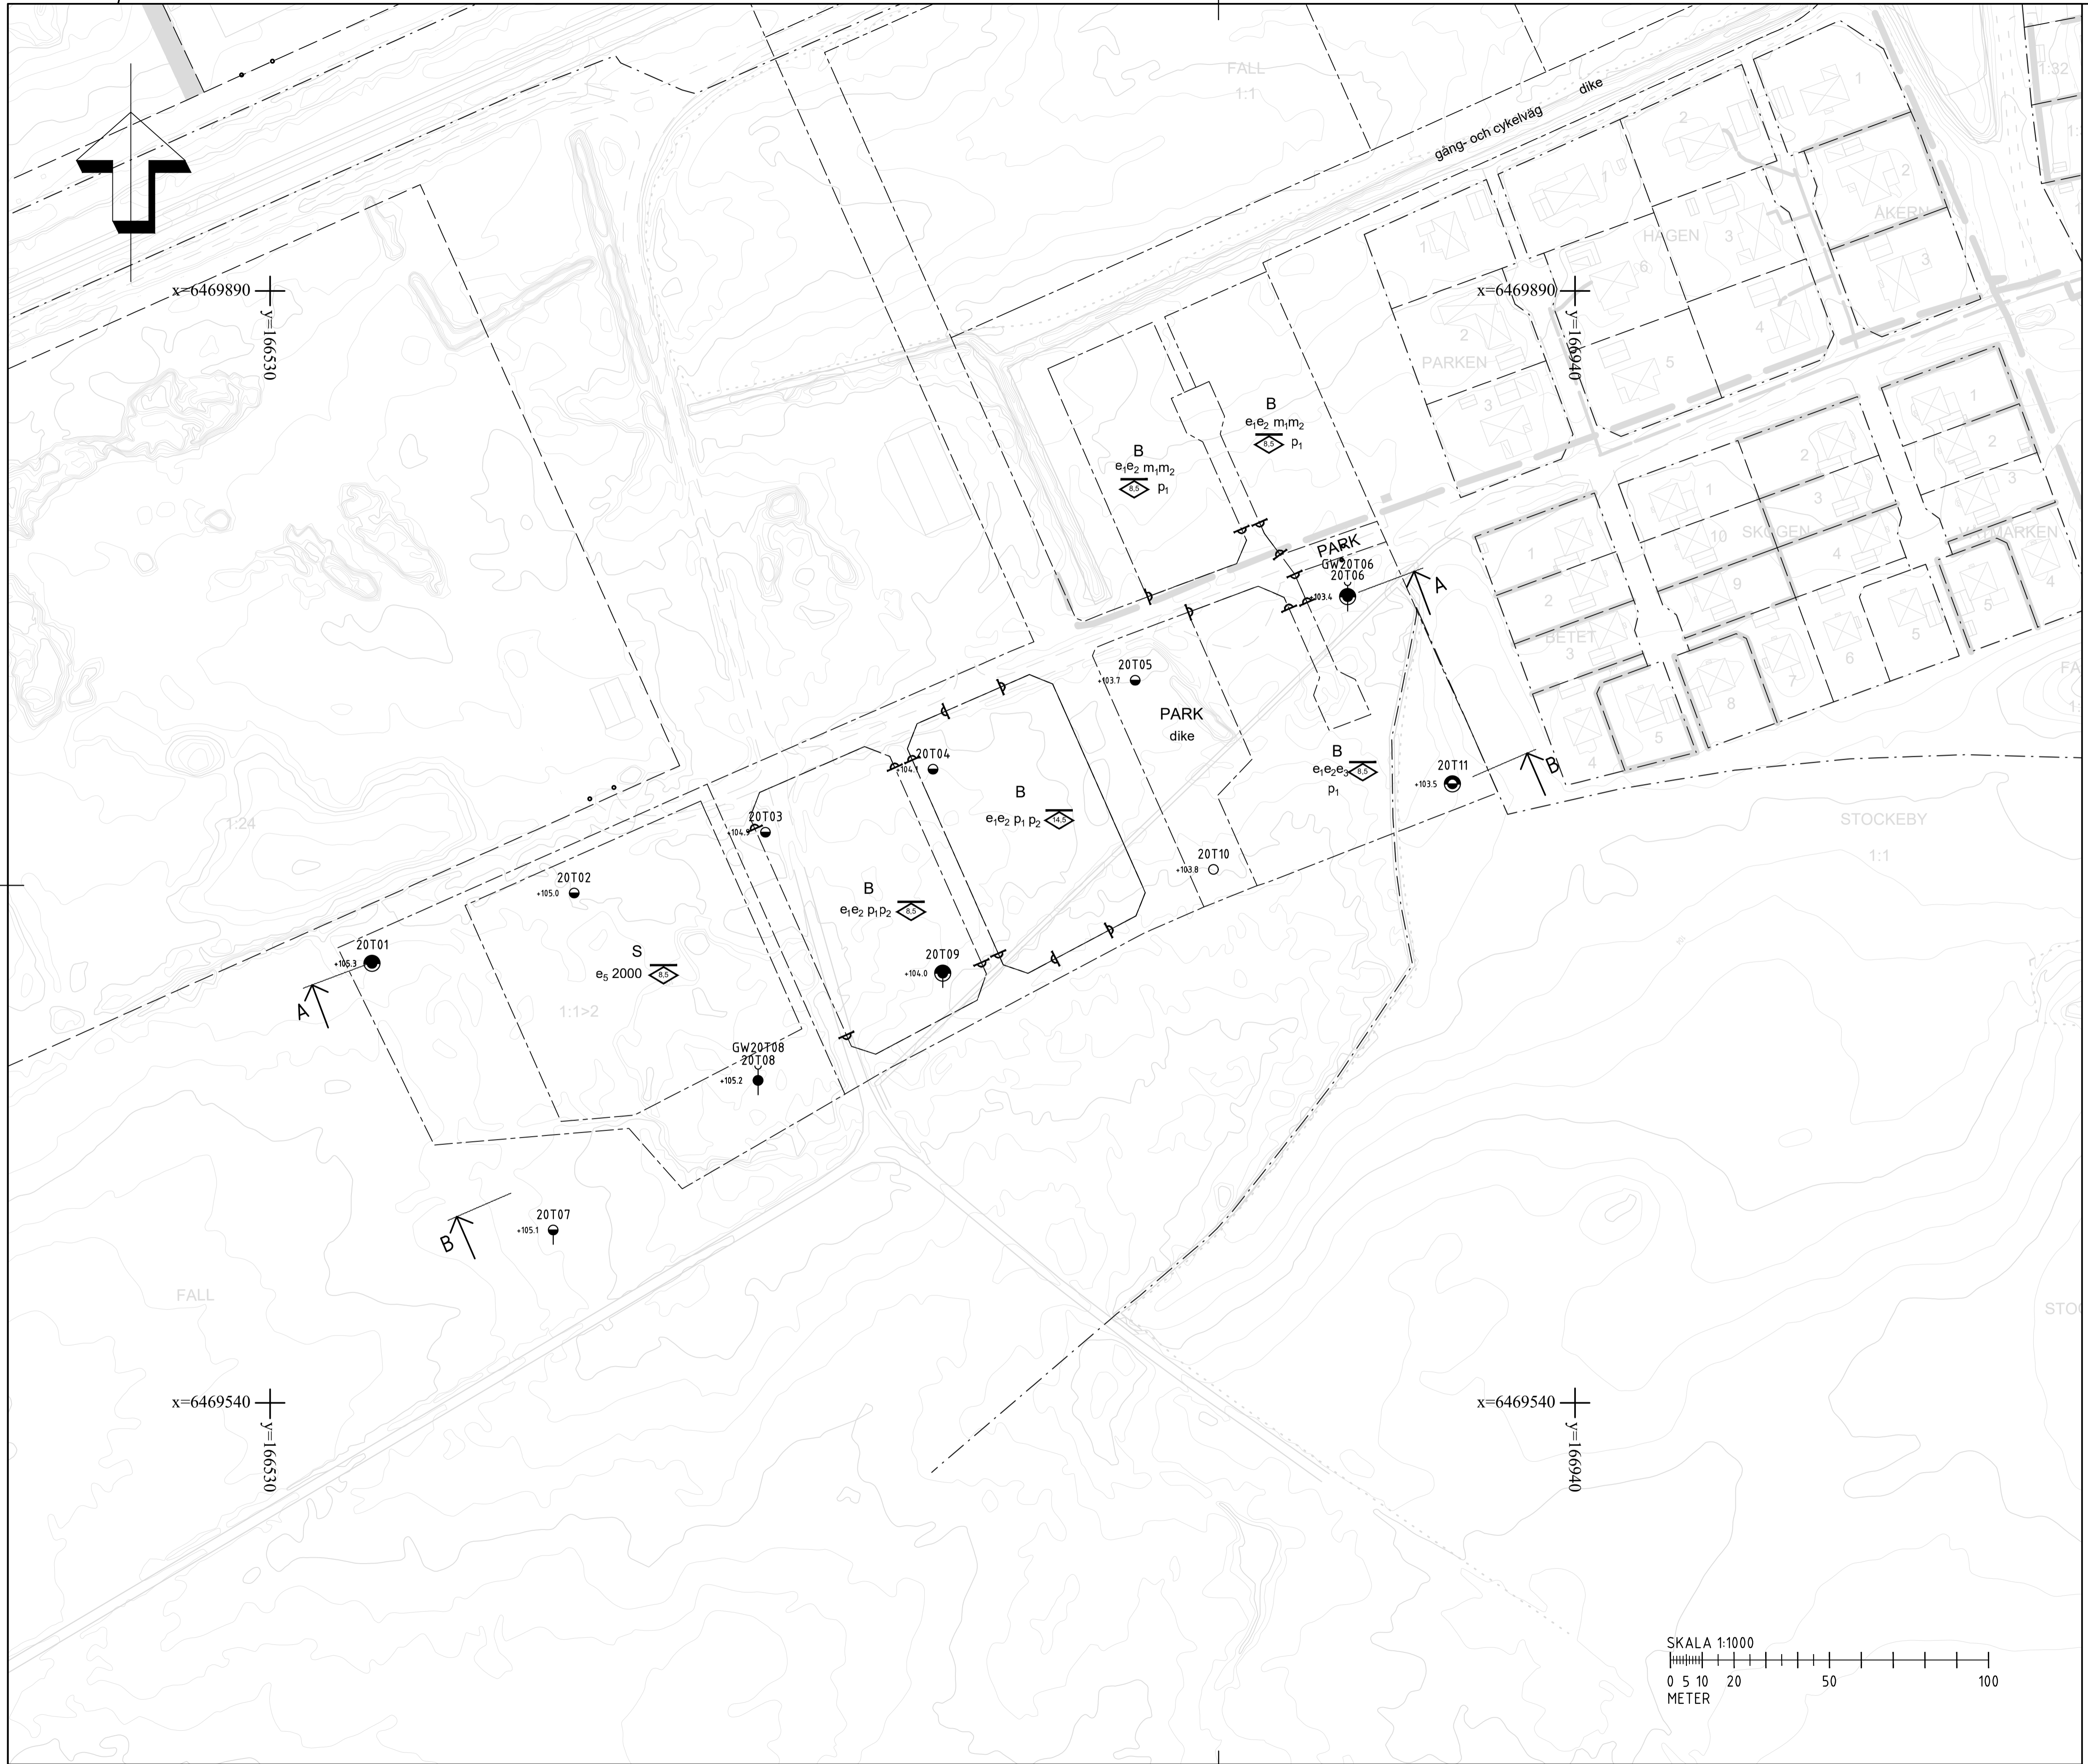
SKALA 1:1000 (A1)	NUMMER <b>G110101</b>	BET
----------------------	--------------------------	-----

PLAN: SWEREF99 15 00  
HÖJD: RH 2000

**ÖVERSIKTLIG GEOTEKNISK UNDERSÖKNING**  
NYBYGGNATION  
PLAN
