PM/GEOTEKNIK
MANTORP C

UPPDRAG 325863, Detaljplan Mantorp centrum, Översiktlig geoteknisk utredning, UH-2019-113

Titel på rapport: PM/Geoteknik – Mantorp C

MUR (MARKTEKNISK UNDERSÖKNINGSRAPPORT)/GEOTEKNIK
MANTORP C

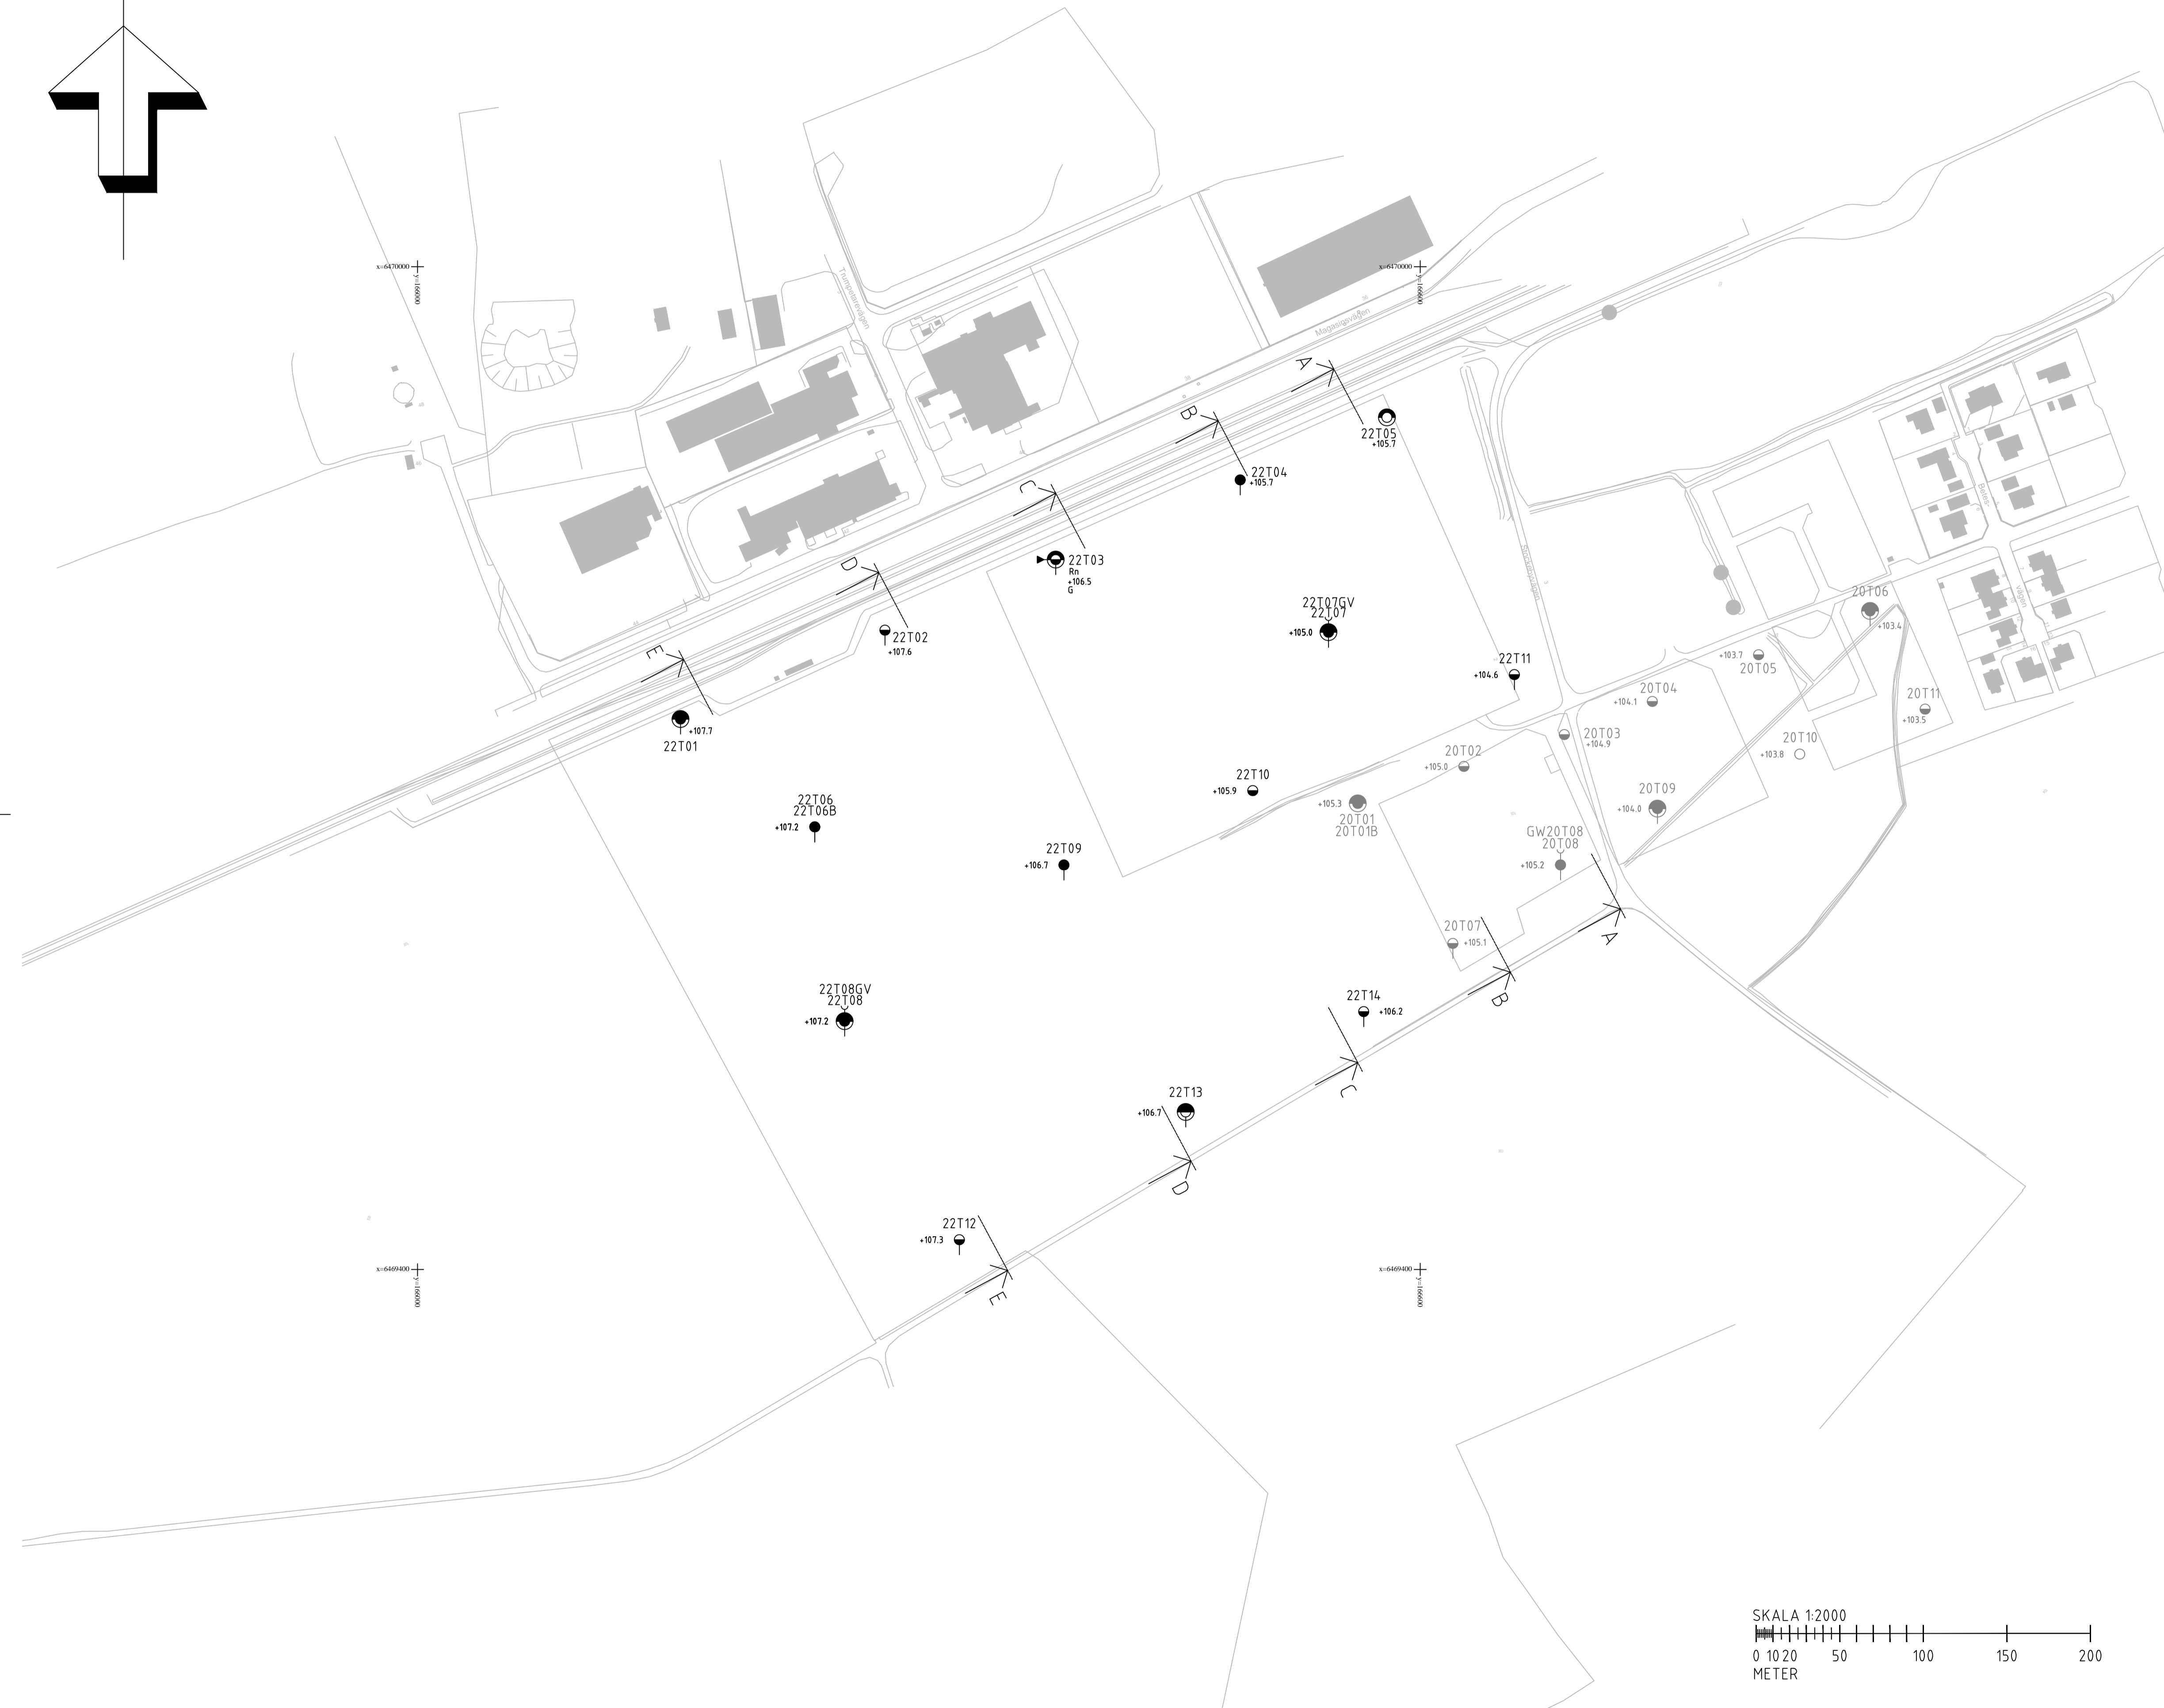
UNDERSÖKNINGSPUNKTER I GRÅTT ÄR
TIDIGARE UTFÖRDA UNDERSÖKNINGSPUNKTER
AV TYRÉNS 2020.
FÖR MER INFORMATION SE
MARKUNDERSÖKNINGSRAPPORT (MUR).

BET	ANT	ÄNDRINGEN AVSER	DATUM	SIGN
DETALJPLAN MANTORP CENTRUM MJÖLBY KOMMUN				
S.T LARSGATAN 30 BOX 325, 581 03 LINKÖPING			TEL: 010 452 20 00 FAX:	
UPPDRAG NR 325863	RITAD AV J.KRISTIANSSON	HANDELAGGARE J.KRISTIANSSON		
DATUM 221110	ANSVARIG J.KRISTIANSSON			
NYBYGGNATION GEOTEKNISK UNDERSÖKNING PLAN				
SKALA 1:2000 (A1)	NUMMER G110101	BET
