Geotekniskt utlåtande - Väderstaverkenområdet

Upprättad av: Andreas Alpkvist
Uppdragsnummer: 30067292
Uppdrag: DP Väderstad
Kund Väderstad AB
Uppdragsledare: Andreas Alpkvist
Granskare: Rasmus Andersson

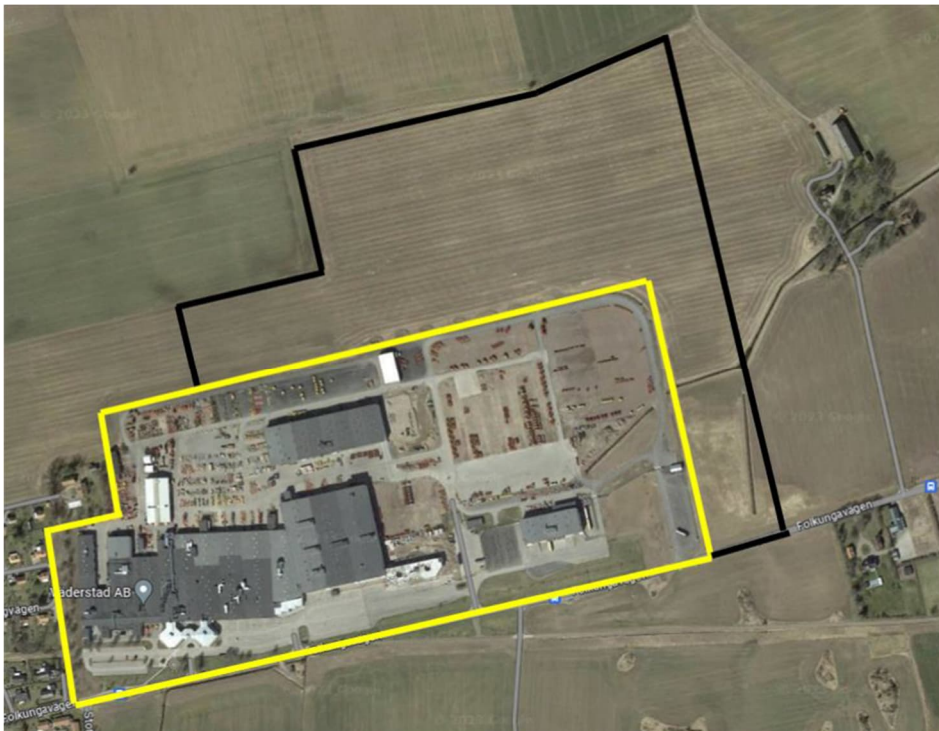
Figur 1 Aktuellt område i gult respektive svart för detaljplan (figur tillhandahållen av beställaren).

Området aktuellt för detaljplan framgår av Figur 1 och omfattar ytorna inom den gula respektive svarta markeringen.

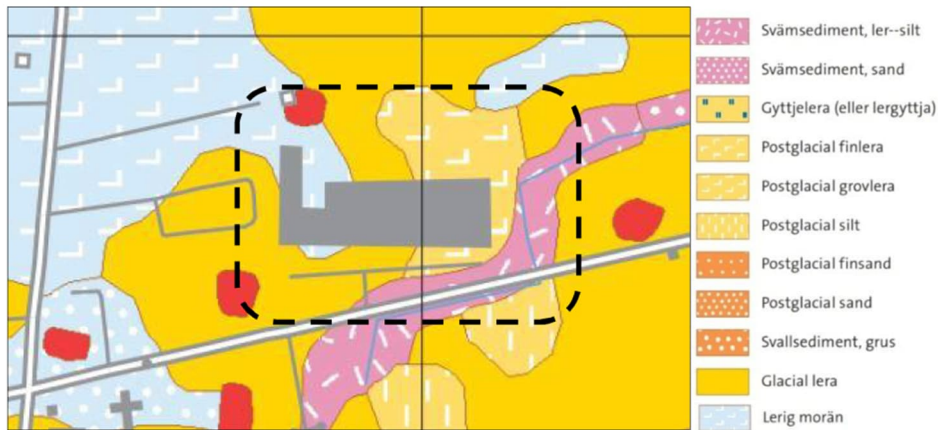
Figur 2 Jordartskartan från SGU (Sveriges geologiska undersökning)

Jordartskartan visar på liknande förhållanden inom hela området, nämligen lermorän samt lera. I den östra delen finns ett stråk av svåmsediment av ler-silt.

Vidare har jordartskartan från SGU studerats, se Figur 2, som ytterligare stöd för helhetsbedömningen av området.
