PM Geoteknik  
ÅNETORP 1:7, MJÖLBY

Slutrapport

**Uppdrag:** 335172 Ånetorp 1:7, Mjölby  
**Titel på rapport:** PM Geoteknik Ånetorp 1:7  
**Status:** Slutrapport  
**Datum:** 2023-09-29

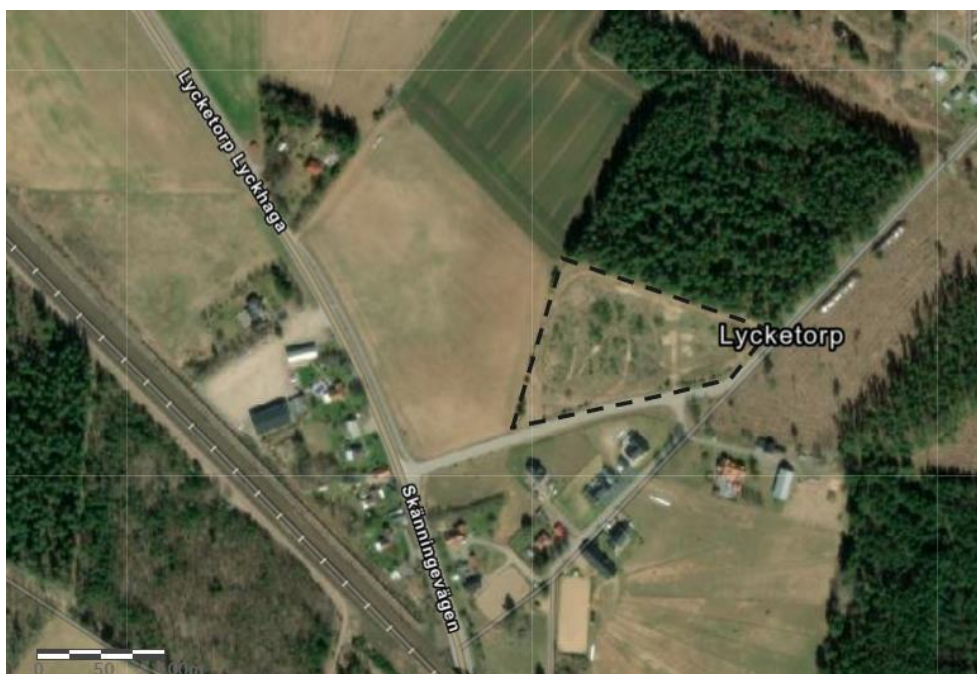
Tyréns har på uppdrag av Mjölby Kommun utfört en översiktlig geoteknisk- och hydrogeologisk utredning i samband med upprättande av ny detaljplan för fastigheten Ånetorp 1:7. Undersökningsområdet är beläget i utkanten av norra Mjölby tätort. Inom området planeras ett nytt bostadsområde med småhus. Ungefärlig utbredning av undersökningsområdet visas i *Figur 1*.

*Figur 1 Översiktskarta med undersökningsområde markerat med svart streckad linje*

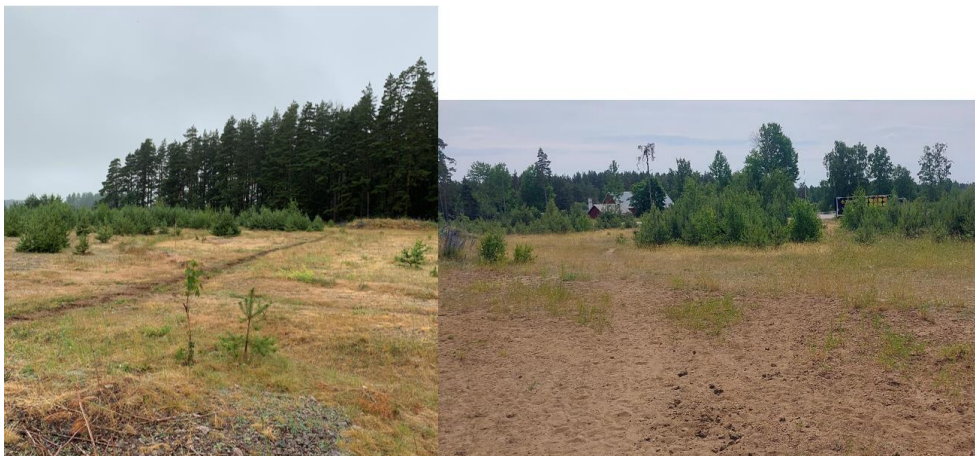
Undersökningsområdet består till största del av ett gräsfält med lägre barrträd, se *Figur 2*. Området används idag som motorkrossbana och ridbana. I den norra delen av området finns konstgjorda hopp bestående av sand, gamla höbalar och övrig, okänd fyllning.

Området avgränsas av tallskog i norr och öst, en bilväg i söder och åkermark i väst.

Området är platt och inmätta marknivåer vid utförda undersökningspunkter varierar mellan +121,4 och +122,6.

Figur 2 Bilder över området. Bild t.v. är tagen norrut. Bild t.h. är tagen söderut.

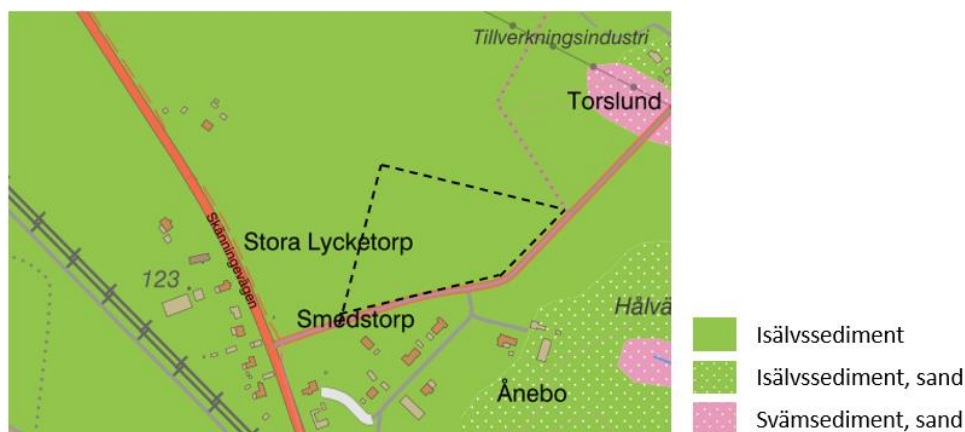
Enligt SGU:s jordartskarta består de ytliga jordlagren inom undersökningsområdet av isälvs sediment, se Figur 3. Jorddjupet uppskattas till 20–30 m enligt SGU:s jorddjupskarta.

Figur 3 Jordartskarta ([www.sgu.se](http://www.sgu.se)). Ungefärligt undersökningsområde är markerat i svart.
